Ordinanza n. 104 del 27/03/2018

OGGETTO	Demolizione parziale immobile ubicato in ACCUMOLI, fraz. Macchia e rimozione macerie. Identificazione catastale: Foglio 70 Mappale 72. Proprietà: CORTEGGIANI Gianfranco CORTEGGIANI Luigi
----------------	---

**SCHEDA VALUTAZIONE GTS
MESSA IN SICUREZZA TEMPORANEA POST-SISMA DI MANUFATTI EDILIZI**

5. MAPP. 72 (foto n. 16,17,18,19)

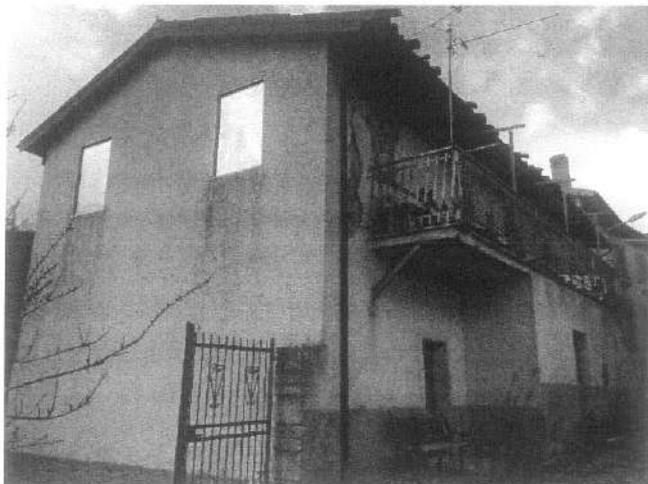
FOTO 16: Foglio 70 – Particella 72

Edificio di due piani fuori terra, realizzato in muratura di pietrame irregolare e calce, ad uso di civile abitazione. Il fabbricato presenta un danno importante per livello ed estensione, in corrispondenza del piano primo. Si evince l'espulsione di intonaco e porzioni di muratura, vistosamente disarticolata e scarsamente coesa, soprattutto in corrispondenza del cantonale posto a valle e insistente sul perimetro della pubblica via. Si richiede l'abbassamento di un piano, salvaguardando l'integrità del solaio intermedio e la posa in opera di una copertura a protezione delle murature sottostanti.

La demolizione parziale del fabbricato sopra descritto- censito al N.C.E.U. al **Foglio 70 Mappale 72**, di proprietà di:
sub. 3:

e con una consistenza volumetrica approssimativa di 300 mc - nonché la rimozione delle macerie;
