# COMUNE di ACCUMOLI

## Ordinanza n. 283 del 17/12/2018

| <b>OGGETTO</b> | <p><b>ORDINANZA DI DEMOLIZIONE IMMOBILE UBICATO IN ACCUMOLI - FRAZIONE ROCCASALLI E RIMOZIONE MACERIE.</b></p> <p><b>IDENTIFICAZIONE CATASTALE: FOGLIO 71 MAPPALE 165 – 236</b></p> <p><b>Proprietà:</b></p> <p><b>FOGLIO 71 MAPPALE 165</b></p> <ul style="list-style-type: none"><li>- <b>BIASINI Fernando</b></li><li>- <b>BIASINI Francesco</b></li><li>- <b>BIASINI Maurizio</b></li><li>- <b>GIORDANO Maria Grazia</b></li><li>- <b>NERI Giuseppe FU FRANCESCO</b></li><li>- <b>PUCCI Clorinda</b></li></ul> <p><b>FOGLIO 71 MAPPALE 236</b></p> <ul style="list-style-type: none"><li>- <b>Sub. 1: BIASINI Fernando</b><br/><b>BIASINI Francesco</b><br/><b>BIASINI Maurizio</b><br/><b>GIORDANO Maria Grazia</b><br/><b>NERI Giuseppe FU FRANCESCO</b><br/><b>PUCCI Clorinda</b></li><li>- <b>Sub. 2: POLIDORI Andrea</b><br/><b>POLIDORI Giulia</b><br/><b>POLIDORI Italo</b><br/><b>POLIDORI Luca</b></li></ul> |

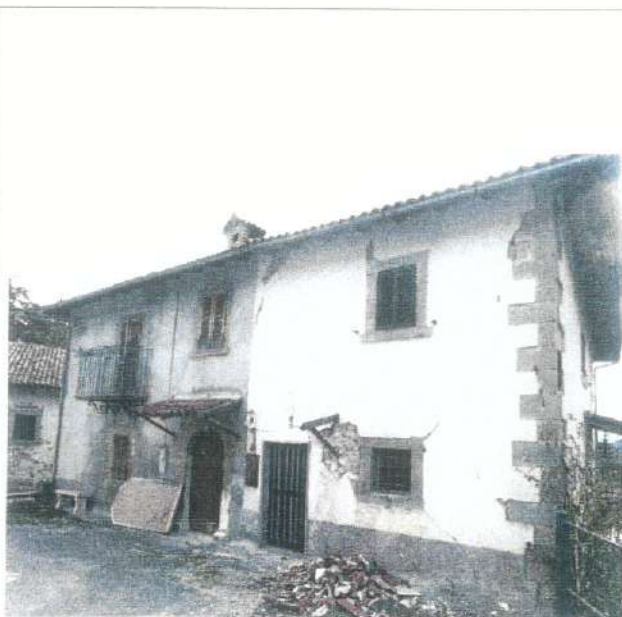
**FOTO 5: Foglio 71 – Particelle 165 - 236**

"Aggregato edilizio costruito su tre livelli, in muratura in pietrame e malta di calce di pessima qualità, costituito da due unità strutturali ed immobiliari, ad uso prevalentemente abitativo, identificate con le particelle 165 e 236.

Presenta sul lato piazza e lato via pubblica, vistose lesioni oblique e ripetute alla struttura portante, anche a croce, ed altre in prossimità degli angoli.

Si prescrive per entrambe le unità strutturali identificate con le particelle 165 e 236 la demolizione completa salvaguardando le parti comuni con altri edifici adiacenti (Particella 166) e la rimozione delle macerie con il recupero degli elementi lapidei di pregio più significativi: portale lato strada, conci di porte e finestre e angolari."
