Ordinanza n. 284 del 17/12/2018

OGGETTO	ORDINANZA DI DEMOLIZIONE PARZIALE IMMOBILE UBICATO IN ACCUMOLI - FRAZIONE ROCCASALLI E RIMOZIONE MACERIE. IDENTIFICAZIONE CATASTALE: FOGLIO 77 MAPPALE 3/PARTE Proprietà: FOGLIO 77 MAPPALE 3/PARTE Sub. 1: DE SIMONE Ines
----------------	---

**SCHEDA VALUTAZIONE GTS
MESSA IN SICUREZZA TEMPORANEA POST-SISMA DI MANUFATTI EDILIZI**

RELAZIONE TECNICA ALLEGATA AL VERBALE GTS DEL 17/10/2018 – Scheda n° 01

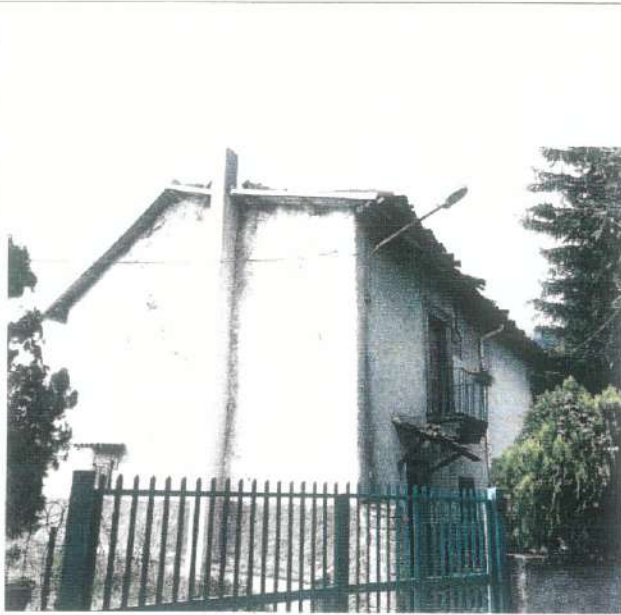
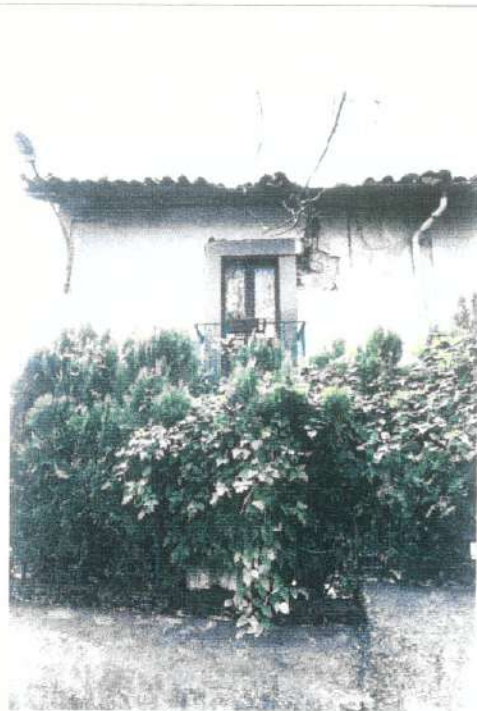
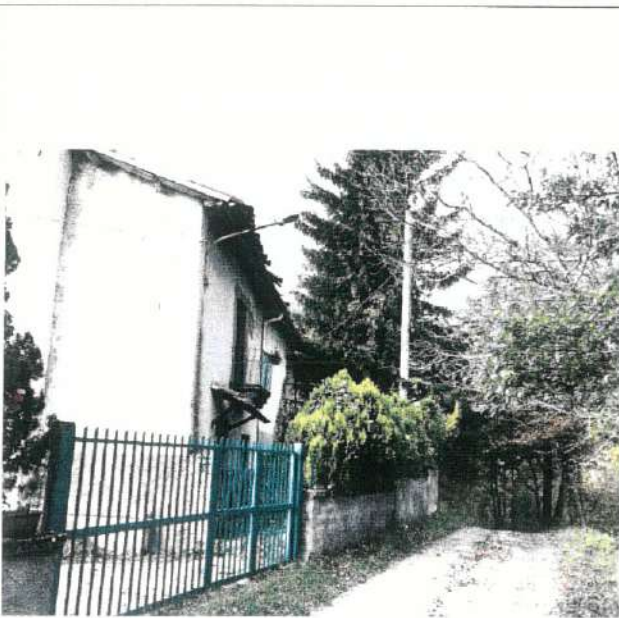
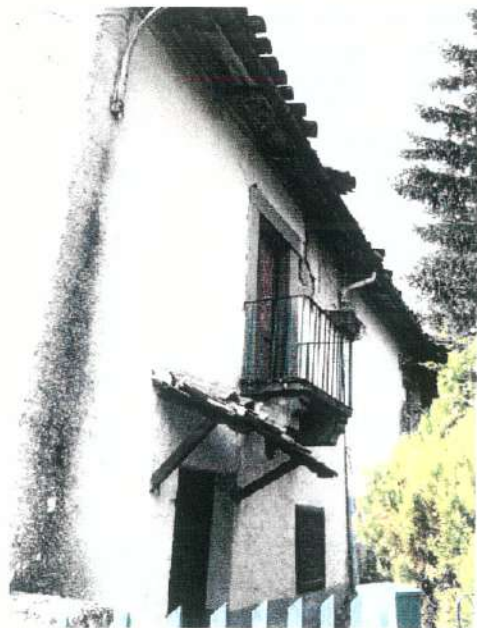
"Edificio costruito su due livelli, in muratura in pietrame e malta di calce di pessima qualità, costituito da due unità strutturali ed immobiliari, ad uso prevalentemente abitativo, identificate con la particella 3.

Presenta sulla prima unità strutturale più prossima alla pubblica via, vistose lesioni oblique e ripetute alla struttura portante, anche a croce, sulle pareti lato nord e lato ovest.

Edificio costruito su due livelli, in muratura in pietrame e malta di calce di pessima qualità, costituito da due unità strutturali ed immobiliari, ad uso prevalentemente abitativo, identificate con la particella 3.

Si prescrive la demolizione totale e la rimozione delle macerie solo dell'unità strutturale più prossima alla pubblica via, salvaguardando le parti comuni con l'altra unità strutturale ed immobiliare, identificata sempre con la particella 3

Si prescrive inoltre il recupero degli elementi lapidei di pregio più significativi: mensole in pietra del balconcino, conci di porte e finestre e angolari."

Si prescrive la demolizione totale e la rimozione delle macerie solo dell'unità strutturale più prossima alla pubblica via, salvaguardando le parti comuni con l'altra unità strutturale ed immobiliare, identificata sempre con la particella 3.

Si prescrive inoltre il recupero degli elementi lapidei di pregio più significativi: mensole in pietra del balconcino, conci di porte e finestre e angolari.
