## COMUNE di ACCUMOLI

## Ordinanza n. 80 del 09/03/2018

Demolizione immobile ubicato in Accumoli Capoluogo e rimozione macerie.

Identificazione catastale: Foglio 39 Mappale 479

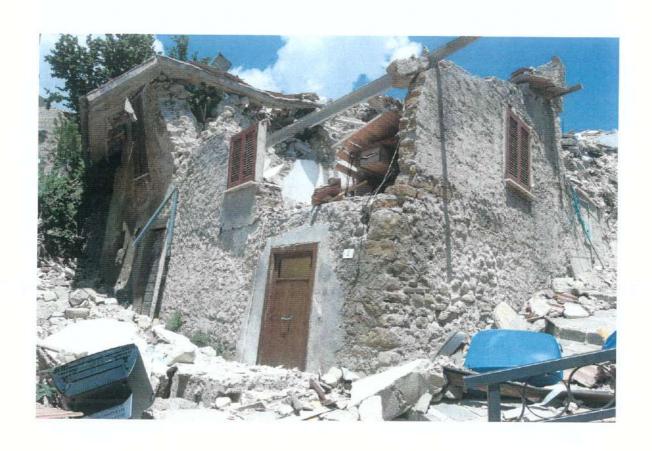
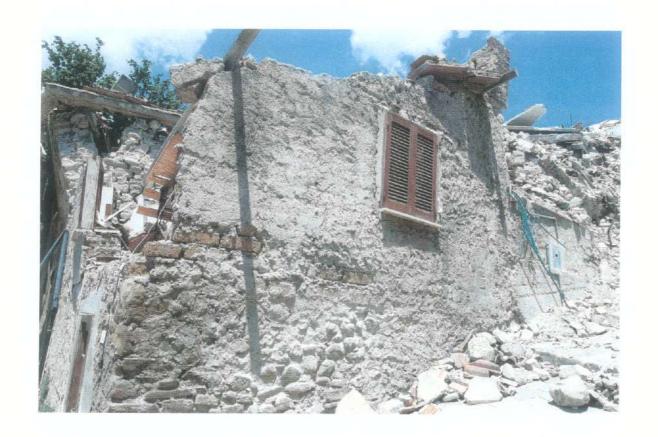
## ALLEGATO FOTOGRAFICO IMMOBILE SITO IN ACCUMOLI FOGLIO 39 MAPPALE 479

**Considerato** che l'edificio è fortemente danneggiato e presenta la minaccia di crollo sulla strada comunale e l'esistenza di un pericolo serio e concreto per l'incolumità pubblica, come attestato dall'allegata documentazione fotografica;

L'edifició in muratura portante e presumibilmente di due piani fuori terra, adiacente a strada pubblica e ad altro fabbricato glà crollato, e gla parzialmente crollato al piano secondo per quanto riguarda il telto e due pareti se ne propone la completa demolizione e la successiva rimozione macerie.

e con una consistenza volumetrica approssimativa di 200 mc -nonché la rimozione delle macerie;

- 2. Che sia applicata la seguente regola del Prontuario della demolizione e del recupero delle macerie adottato dal COI di Amatrice e Accumoli: "Al fine di conservare, ai fini della ricostruzione, l'ubicazione degli edifici, le operazioni di demolizione, frantumazione, recupero e trattamento delle macerie devono essere condotte conservando la delineazione dell'impronta in pianta di ogni edificio e dei muri comuni agli aggregati strutturali, mantenendo almeno 30-60 cm in altezza di ogni muratura perimetrale. Ove tecnicamente non possibile, l'esecutore avrà cura di mantenere in essere almeno i vertici di perimetro dell'ingombro in pianta del fabbricato per la sua futura ri-delimitazione."
