### Ordinanza n. 87 del 13/03/2018

| <b>OGGETTO</b> | <p><b>Demolizione immobile ubicato in Accumoli - Frazione Terracino - e rimozione macerie.</b><br/> <b>Identificazione catastale: Foglio 55 Mappale 174.</b></p> <p><b>Proprietà:</b></p> <p><b>DEL RE Barbara, MICARELLI Annunziata, MICARELLI Caterina, MICARELLI Fabrizio, MICARELLI Giancarlo, MICARELLI Marco, MICARELLI Umberto;</b></p> |

## RELAZIONE TECNICA ALLEGATA AL VERBALE GTS DEL 12/02/2018 - Scheda n° 01

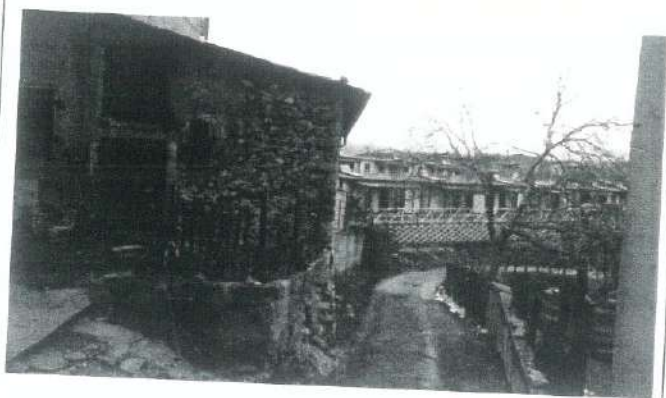
FOTO 19: Foglio 55 – Particella 174

Il piccolo edificio, costituente annesso agricolo, è caratterizzato da una antica muratura in pietrame irregolare e calce. Presenta vistose lesioni in corrispondenza degli ammorsamenti lato strada, per cui si ritiene opportuno procedere alla demolizione a tutela del transito pedonale e veicolare su pubblica via.

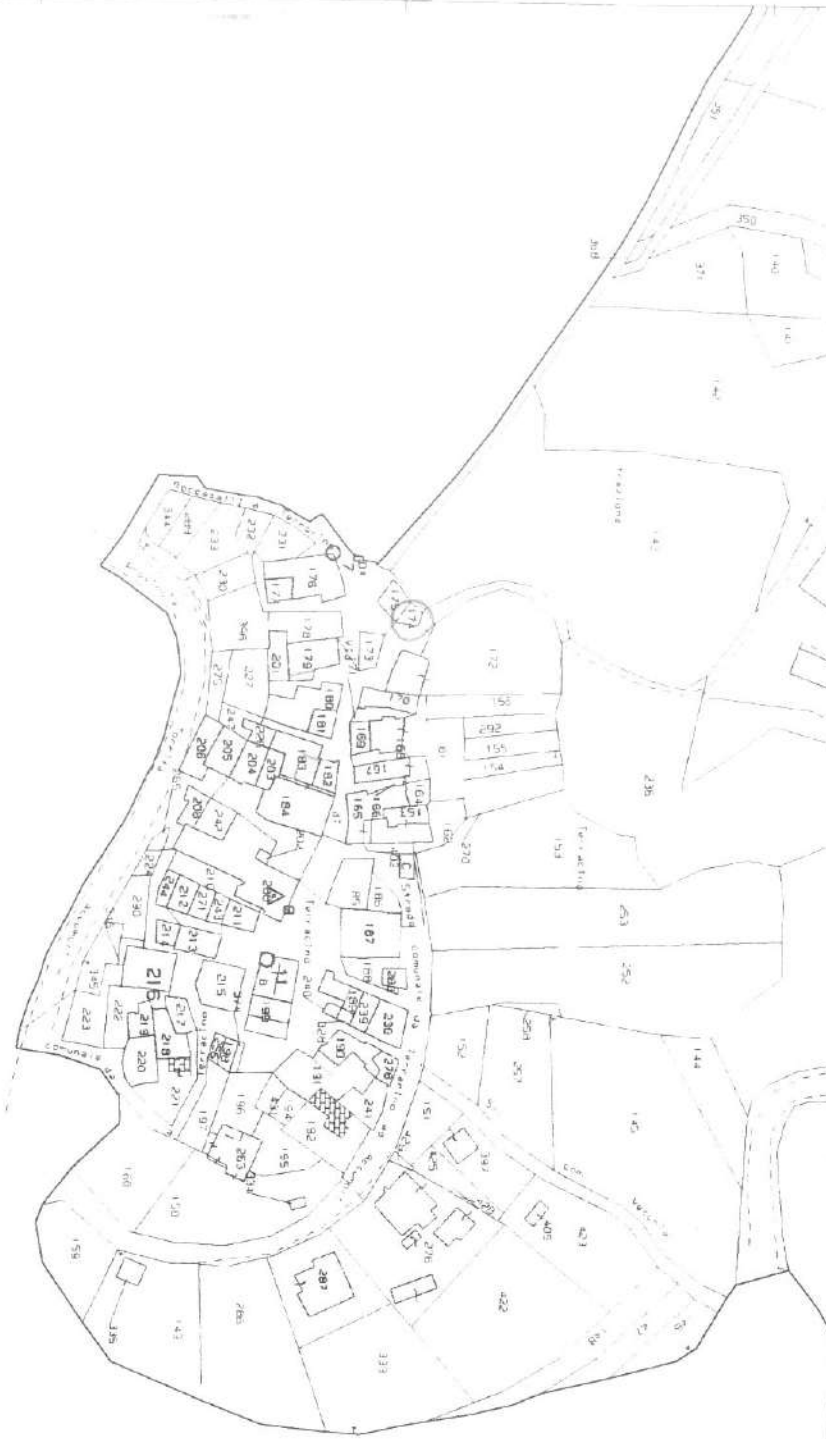
FOTO 21: Foglio 55 – Particella 174

LA STRUTTURA IN OGGETTO E' DI PER SE MOLTO VETUSTA E  
INFINA' CARATTERIZZATA ANTE SISA DA STATO LESIONATIVO.  
INFUSSO SUL TUBO PORTANTE CHE PROTEGGE LA STANDA.
