# COMUNE di ACCUMOLI

## Ordinanza n. 54 del 15/02/2018

| OGGETTO | <p><b>Demolizione controllata immobile ubicato in ACCUMOLI Capoluogo e rimozione macerie.</b><br/><b>Identificazione catastale: Foglio 39 Mappale 279 (Palazzo Marini).</b><br/><b>Proprietà:</b><br/><b>SUB 1: VOLPETTI Corrado</b><br/><b>SUB 6-31-32: ALLETO Maria Fabrizia e BELLATALLA Alessandra</b><br/><b>SUB 7: TUCCI Carolina, Leonardo, Ludovica e Mattia</b><br/><b>SUB 9: BONAMICI Fabio, Katia, Marina e ORGANTINI Liliana</b><br/><b>SUB 11-25: BONAMICI Assuntina, Stefania, Walter, Sara, Alessandro e PAOLONI Anna</b><br/><b>SUB 12-13: BONAMICI Maria Antonietta, DE SANTIS Lina</b><br/><b>SUB 15-17-22-26: BONAMICI Sara, Alessandro e PAOLONI Anna</b><br/><b>SUB 18-20: BONAMICI Stefania</b><br/><b>SUB 19: BONAMICI Assuntina</b><br/><b>SUB 21: BONAMICI Walter</b><br/><b>SUB 24: BONAMICI Cristiana, POLICRITI Maria Teresa, TUCCI Carolina, Leonardo, Ludovica e Mattia</b><br/><b>SUB 27: AMBROSI SACCONI Francesco Giuseppe e Luigi</b><br/><b>SUB 29: CARFAGNA Marcello</b><br/><b>SUB 33: TESTA Bonaventura</b></p> |

## Palazzo Marini

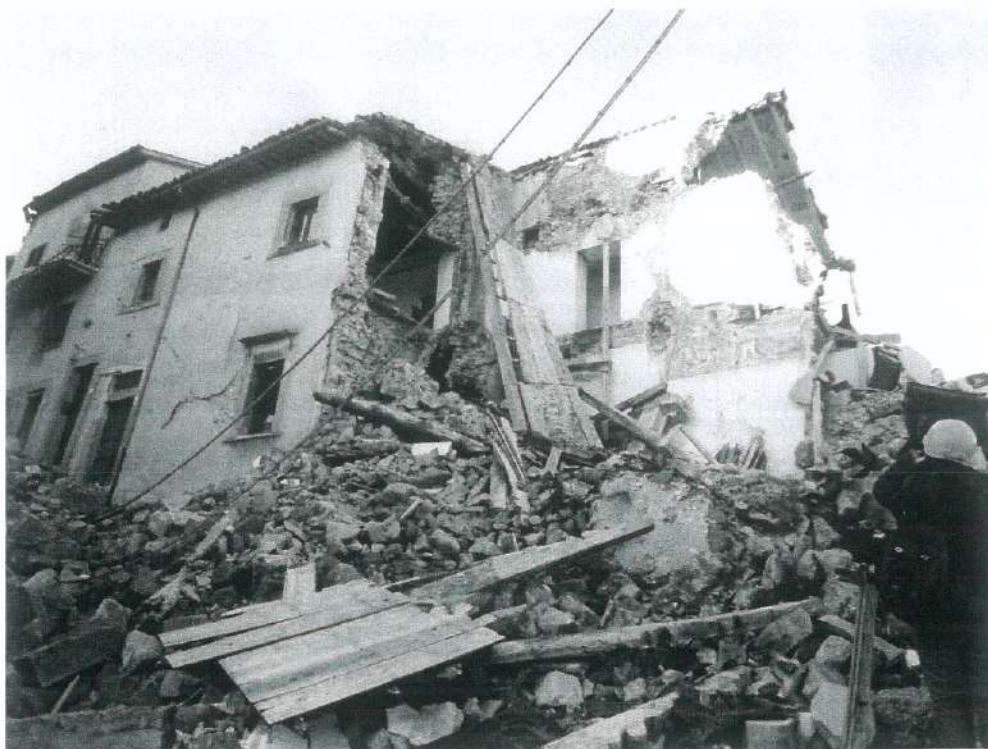
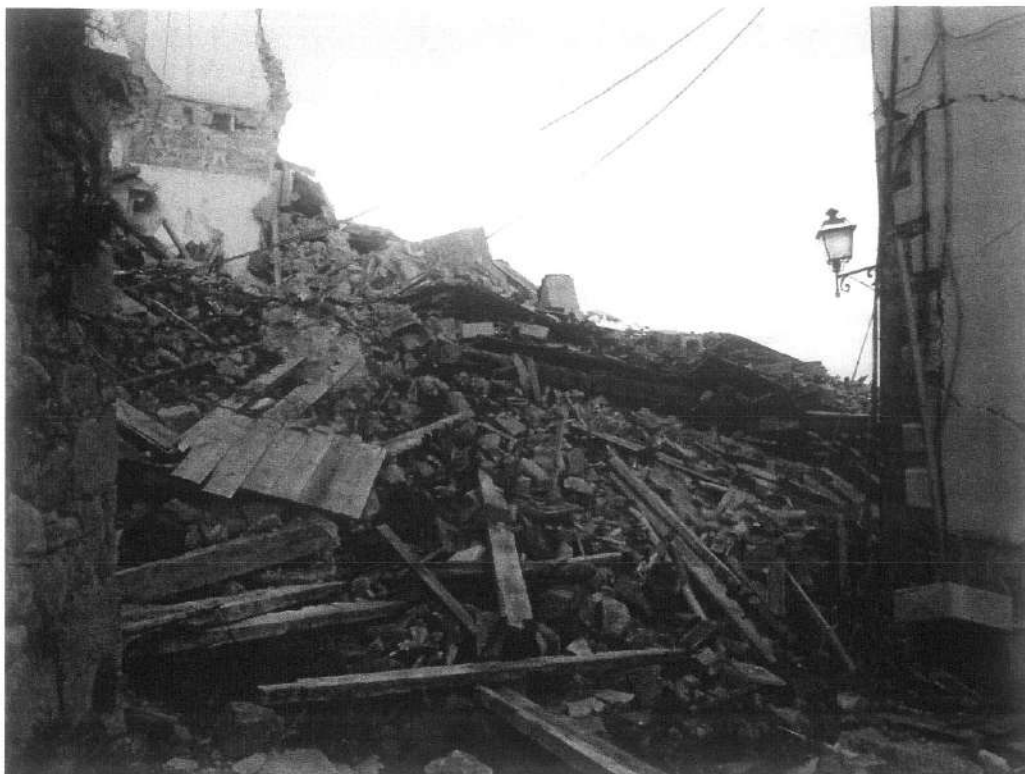
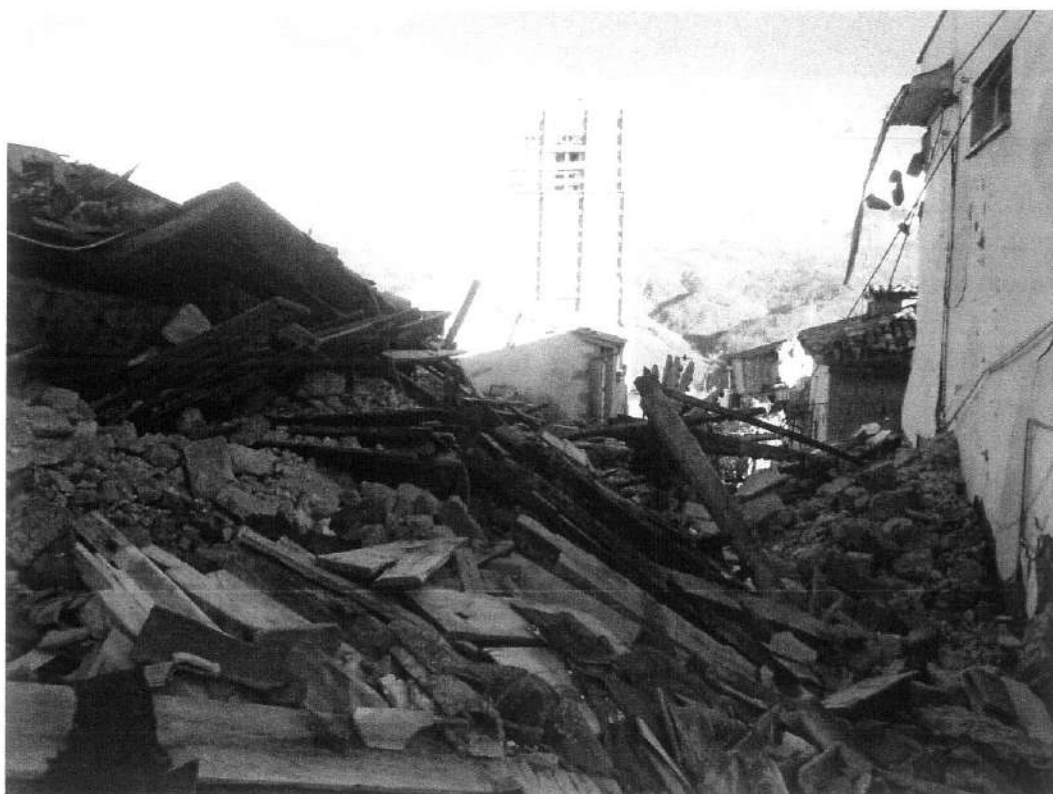
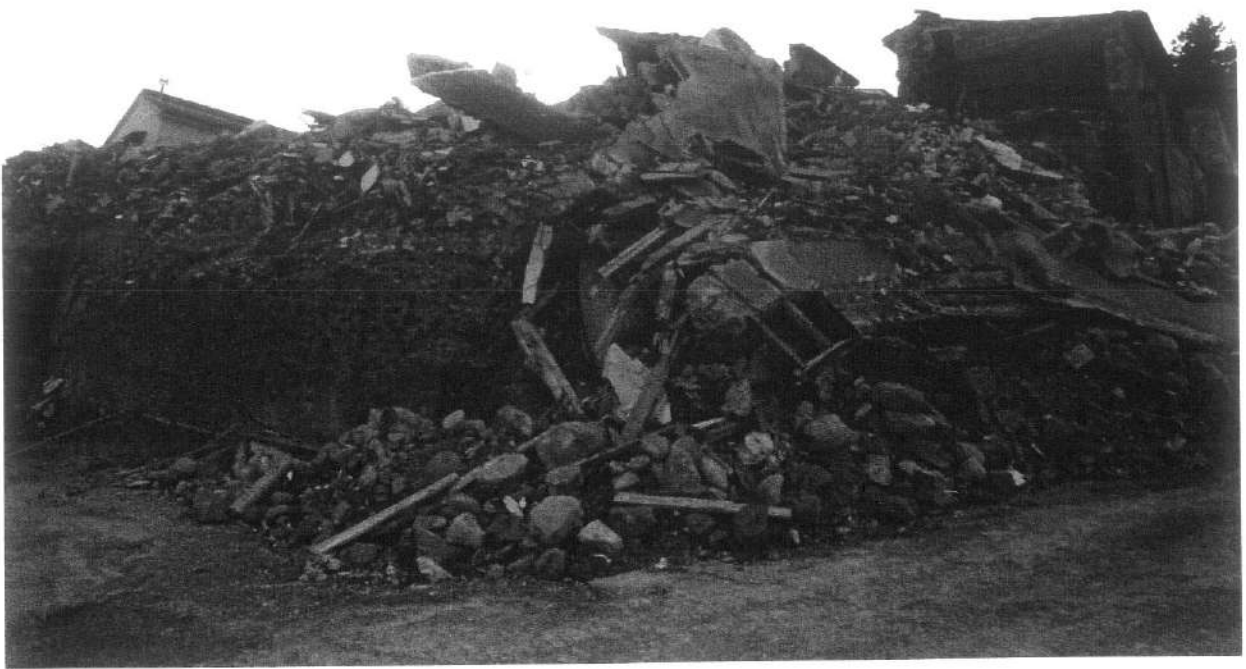
Il Palazzo Marini, parzialmente crollato sulla strada lato sud, si presentava costituito da diverse unità immobiliari e presentava testate d'angolo e vari elementi di interesse storico artistico tra cui il portale d'ingresso.

In occasione del sopralluogo effettuato non si è potuto, pertanto, che prendere atto delle gravi condizioni statiche in cui si trova l'immobile e della necessità di rimuovere quanto prima le situazioni di pericolo. Sebbene è sempre auspicabile il recupero di una testimonianza storica importante, quale è l'edificio in oggetto si conferma la necessità di procedere con urgenza all'intervento di smontaggio controllato dell'immobile anche al fine di permettere, considerato il lungo periodo ormai trascorso dal primo evento sismico, la tutela di quanto ancora deve essere recuperato.

Dovrà, pertanto, essere redatto uno specifico progetto di demolizione controllata delle parti pericolanti a cura di una ditta specializzata che permetta, lavorando in condizioni di sicurezza, di conservare quanto più possibile porzioni residue dell'immobile e degli affreschi; in particolare la parte basamentale con le cantine ed il corpo centrale dell'edificio con elementi murari affrescati.

Conseguentemente dovrà essere garantito, per quanto possibile, il recupero degli elementi architettonici di pregio (quali portali, camini, etc.), degli arredi e di tutti gli altri elementi di valore a testimonianza della storia della famiglia e dell'edificio, come del resto più volte segnalato dagli stessi proprietari. I tecnici MIBACT in accordo con la commissione GTS considerano prioritario la possibilità di recuperare l'affresco visibile ed eventuali altri presenti prima di procedere allo smontaggio controllato e successiva rimozione macerie, monitorando la tenuta della parte strutturale residua che non dovrà costituire pericolo imminente per gli operatori.
