Ordinanza n. 38 del 31/01/2018

OGGETTO	<p>Demolizione controllata immobile ubicato in ACCUMOLI CAPOLUOGO e rimozione macerie. Identificazione catastale: Foglio 39 Mappali 288, 515 e 324 (Palazzo Cappello). Proprietà: MAPP. 288, SUB 1: ALIFORNI Antonio, Cesira e Rosa SUB 4: ALIFORNI Ferruccio, Giuseppe, Settimio e Cosetti Teresa SUB 5-11-15-18: AMBROSI SACCONI Francesco SUB 8-10-17: COMUNE DI ACCUMOLI</p> <p>MAPP. 515, SUB 4: COMUNE DI ACCUMOLI SUB 5: CLASSETTI Maria, COLUCCI Antonio, Luigi, Paola e Vincenzo</p> <p>MAPP. 324: CLASSETTI Maria, COLUCCI Antonio, Luigi, Paola e Vincenzo</p>
----------------	--

SCHEDA VALUTAZIONE GTS "ampliato"
MESSA IN SICUREZZA TEMPORANEA POST-SISMICA DI MANUFATTI EDILIZI
 (Su carta intestata del Centro Coordinamento Regionale)

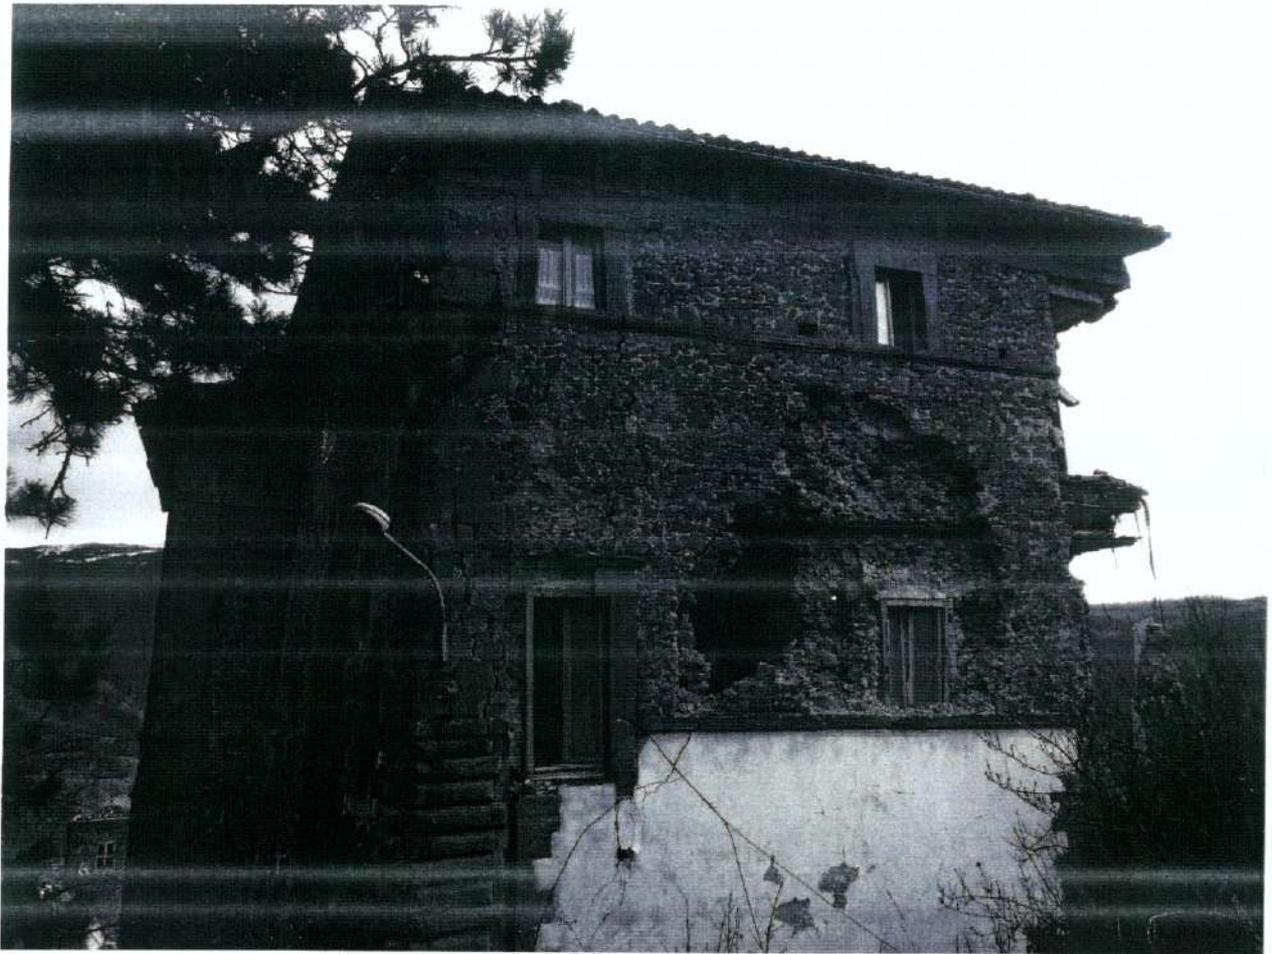
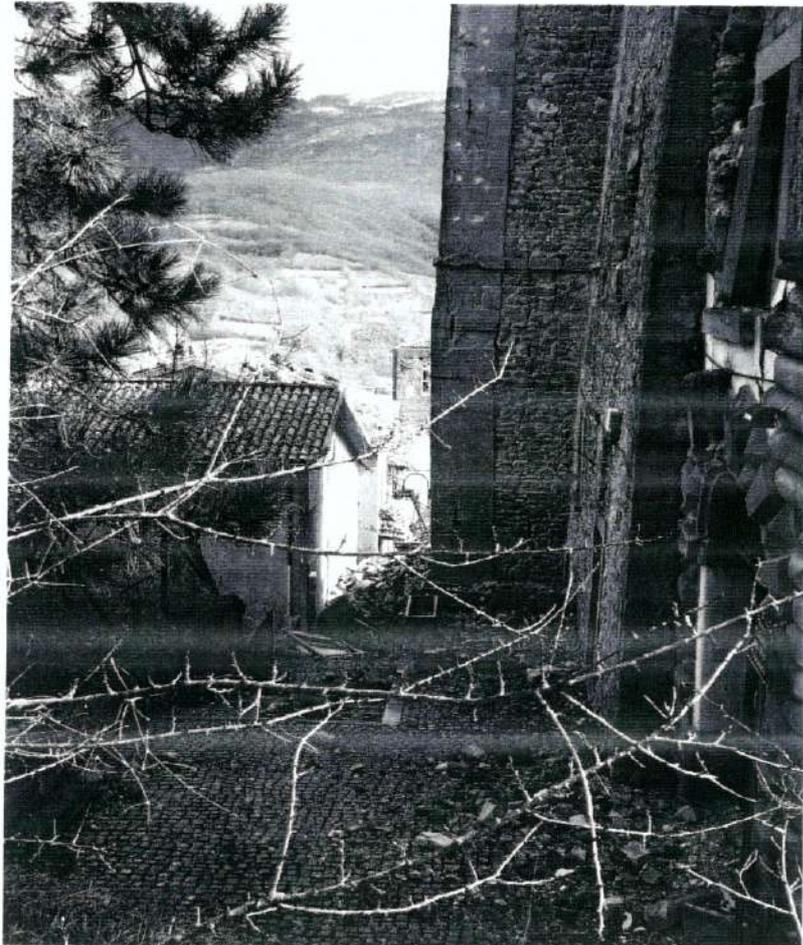
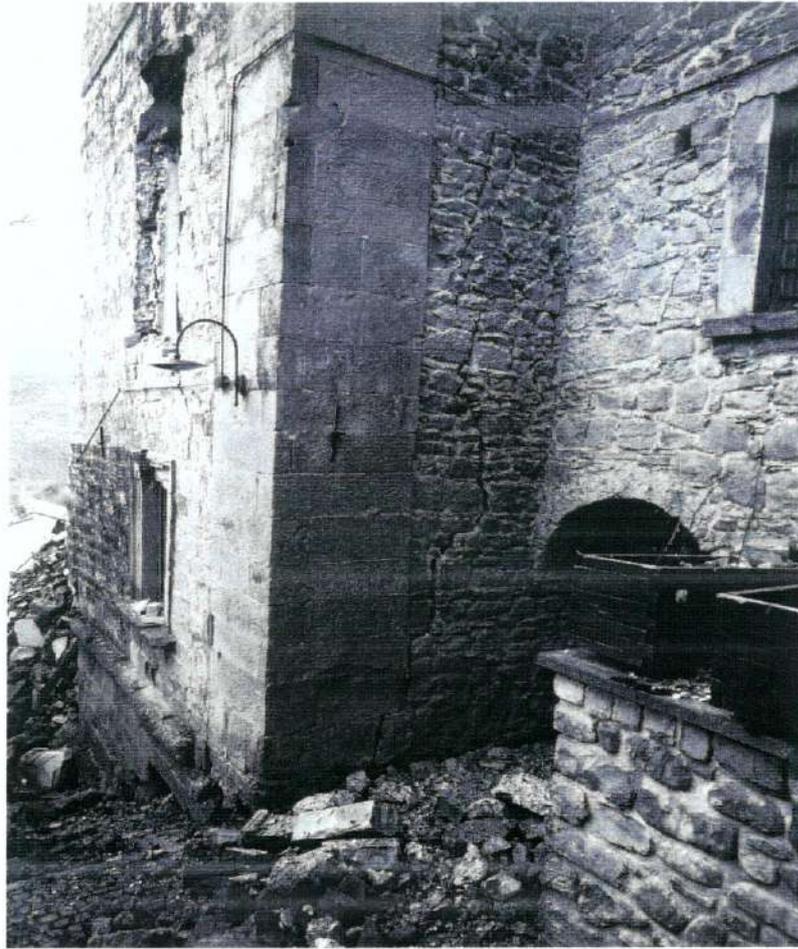
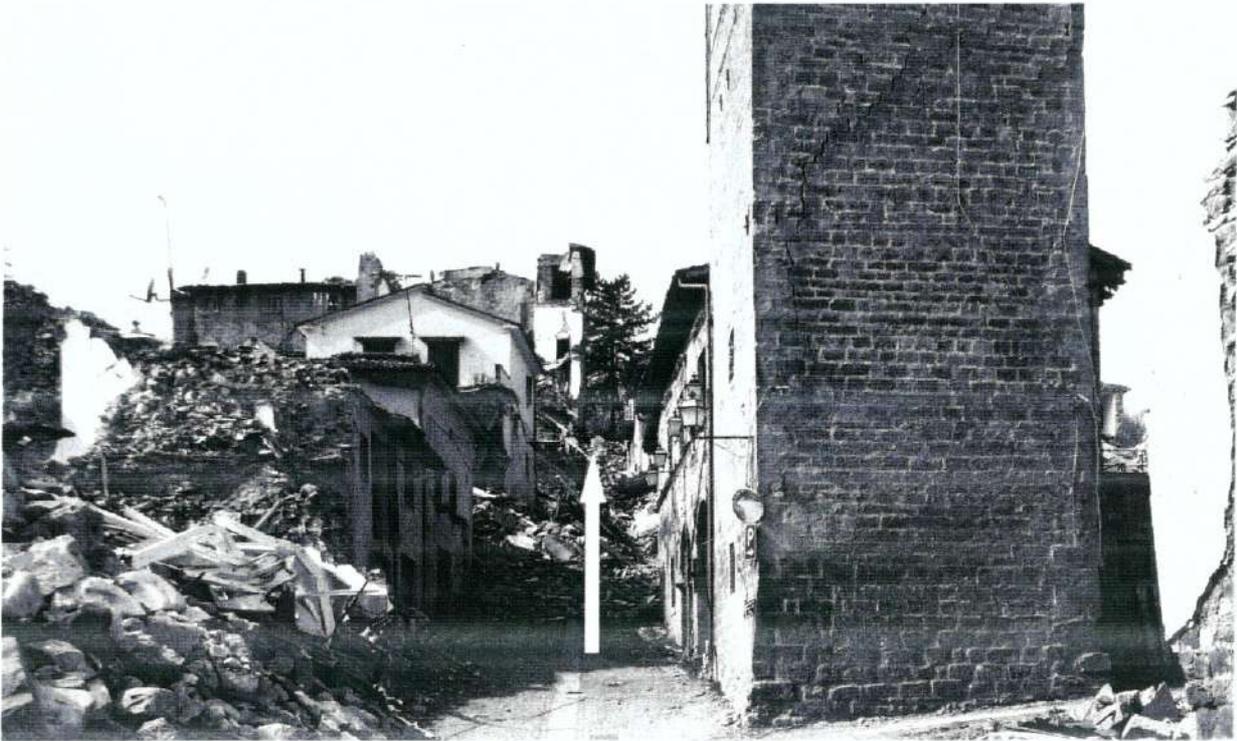
"... L'edificio è parzialmente crollato per almeno due terzi del suo volume complessivo. La parte a nord ovest risulta ancora in sede ma presenta gravi segni di cinatismi fuori dal piano e fuori piombo evidente dalla facciata prospiciente la particella 590. Considerata la gravità della situazione non è stato possibile ispezionare l'interno del palazzo, tuttavia dato il collasso dei paramenti esterni si è avuto modo di constatare il crollo completo dei solai interni. A causa della posizione del Palazzo di cui trattasi e delle macerie presenti lungo la via di accesso di accesso principale, allo stato attuale risulta pressoché impossibile predisporre un'adeguata area di sedime da cui effettuare le necessarie operazioni di demolizione. Si suggerisce pertanto la rimozione completa delle macerie nell'intorno del fabbricato e di via Salvatore Tommasi per il posizionamento dell'area di cantiere da cui procedere alla demolizione controllata dell'edificio, che consenta il recupero degli elementi architettonici di pregio ..."

Palazzo in muratura a sacco e solai lignei di 4 livelli fuori terra su via Salvatore Tommasi risalente al secolo XVII denominato Palazzo Cappello. L'immobile in parte di proprietà della Regione Lazio è sottoposto a vincolo di tutela, ex D.Lgs. 42/2004. L'edificio è parzialmente crollato per almeno due terzi del suo volume complessivo. La parte a nord ovest risulta ancora in sede ma presenta gravi segni di cinatismi fuori dal piano e fuori piombo evidente della facciata prospiciente la particella 590. Considerata la gravità della situazione non è stato possibile ispezionare l'interno del palazzo, tuttavia dato il collasso dei paramenti esterni si è avuto modo di constatare il crollo completo dei solai interni. A causa della posizione del Palazzo di cui trattasi e delle macerie presenti lungo la via di accesso principale, allo stato attuale risulta pressochè impossibile predisporre un'adeguata area di sedime da cui effettuare le necessarie operazioni di demolizione. Si suggerisce pertanto la rimozione completa delle macerie nell'intorno del fabbricato e di via Salvatore Tommasi per il posizionamento dell'area di cantiere da cui procedere alla demolizione controllata dell'edificio, che consenta il recupero degli elementi architettonici di pregio. Al fine di preservare l'integrità della proprietà della particella 590, prima dell'inizio delle procedure di demolizione si dovranno realizzare opere provvisorie atte a proteggere l'edificio prospiciente ancora integro.

1. Che l'intervento venga eseguito dalla Regione Lazio, ai sensi delle modalità operative definite e recepite nel verbale del 07/03/2017 in premessa richiamato;
2. Che sia applicata la seguente regola del Prontuario della demolizione e del recupero delle macerie adottato dal COI di Amatrice e Accumoli: "Al fine di conservare, ai fini della ricostruzione, l'ubicazione degli edifici, le operazioni di demolizione, frantumazione, recupero e trattamento delle macerie devono essere condotte conservando la delimitazione dell'impronta in pianta di ogni edificio e dei muri comuni agli aggregati strutturali, mantenendo almeno 30-60 cm in altezza di ogni muratura perimetrale. Ove tecnicamente non possibile, l'esecutore avrà cura di mantenere in essere almeno i vertici di perimetro dell'ingombro in pianta del fabbricato per la sua futura ri-delimitazione."
