# COMUNE di ACCUMOLI

## Ordinanza n. 282 del 17/12/2018

| <b>OGGETTO</b> | <p><b>ORDINANZA DI DEMOLIZIONE IMMOBILE UBICATO IN ACCUMOLI - FRAZIONE ROCCASALLI E RIMOZIONE MACERIE.</b></p> <p><b>IDENTIFICAZIONE CATASTALE: FOGLIO 71 MAPPALE 136 – 135 SUB. 3</b></p> <p><b>Proprietà:</b><br/><b>FOGLIO 71 MAPPALE 136</b><br/>- <b>ROSSI Dario</b></p> <p><b>FOGLIO 71 MAPPALE 135 SUB. 3</b><br/>- <b>ROSSI Dario</b><br/>- <b>ROSSI Irene</b></p> |

**VISTA** l'allegata scheda di valutazione G.T.S. n. 01 del 17/10/2018 dalla quale si rileva:  
ROCCASALLI - Foglio 71:

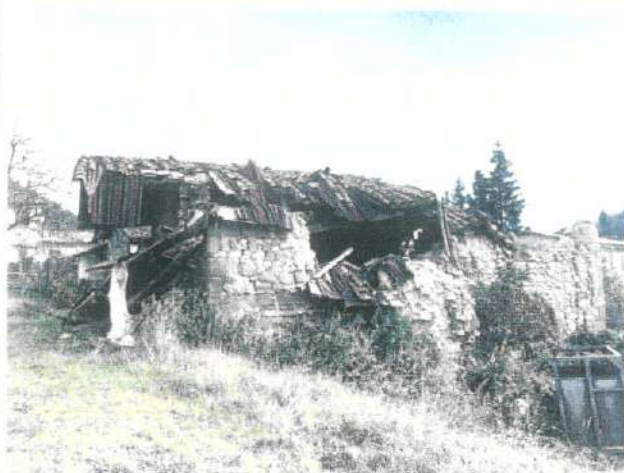
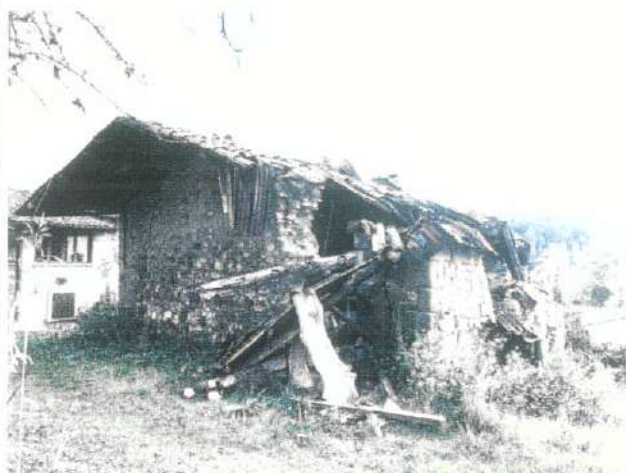
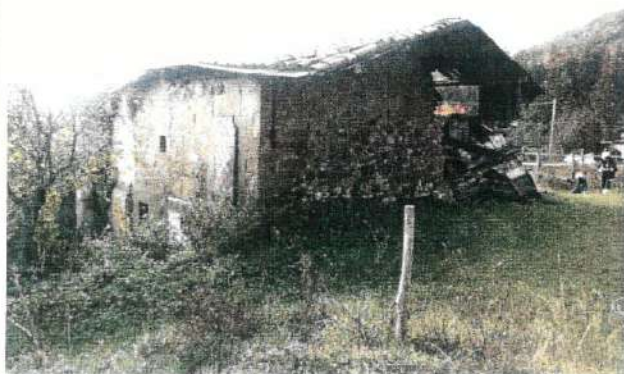
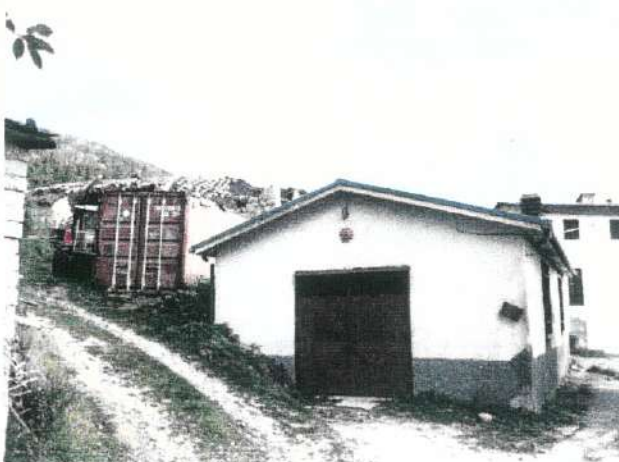
1. PARTICELLE 136 - 135/PARTE (Foto n. 1 - 2 - 3 - 4)

"Aggregato edilizio costruito su due livelli, in muratura in pietrame di pessima qualità, costituito da più unità strutturali ed immobiliari.

Presenta la copertura e ampie porzioni di muratura portante perimetrale parzialmente crollate.

Il fabbricato presenta evidenti rotture della muratura portante esterna e cedimenti della struttura portante della copertura. Si prescrive la recinzione del fabbricato per motivi di sicurezza ai fabbricati adiacenti e la puntellatura delle parti di copertura esternamente pericolante.

Si prescrive il completamento della demolizione e rimozione delle macerie, con recupero degli elementi lapidei di pregio più significativi. La demolizione dovrà interessare interamente l'unità strutturale identificata con la particella 136 e l'adiacente unità strutturale identificata con parte della particella 135; salvaguardando le parti comuni con altri edifici adiacenti (Particella 135).

Tale intervento andrà così ad eliminare il rischio esterno sulle restanti parti identificate con la particella 135."
