# COMUNE di ACCUMOLI

## Ordinanza n. 108 del 29/03/2018

| <b>OGGETTO</b> | <b>Demolizione parziale immobile ubicato in Accumoli fraz. Terracino e rimozione macerie.</b><br><b>Identificazione catastale: Foglio 55 Mappale 220</b><br><br><b>Proprietà:</b><br><b>mapp 220 sub 1-2:</b><br>– <b>GIROLAMI Desiderio, MURATORI Colomba</b> |

## RELAZIONE TECNICA ALLEGATA AL VERBALE GTS DEL 21/03/2018

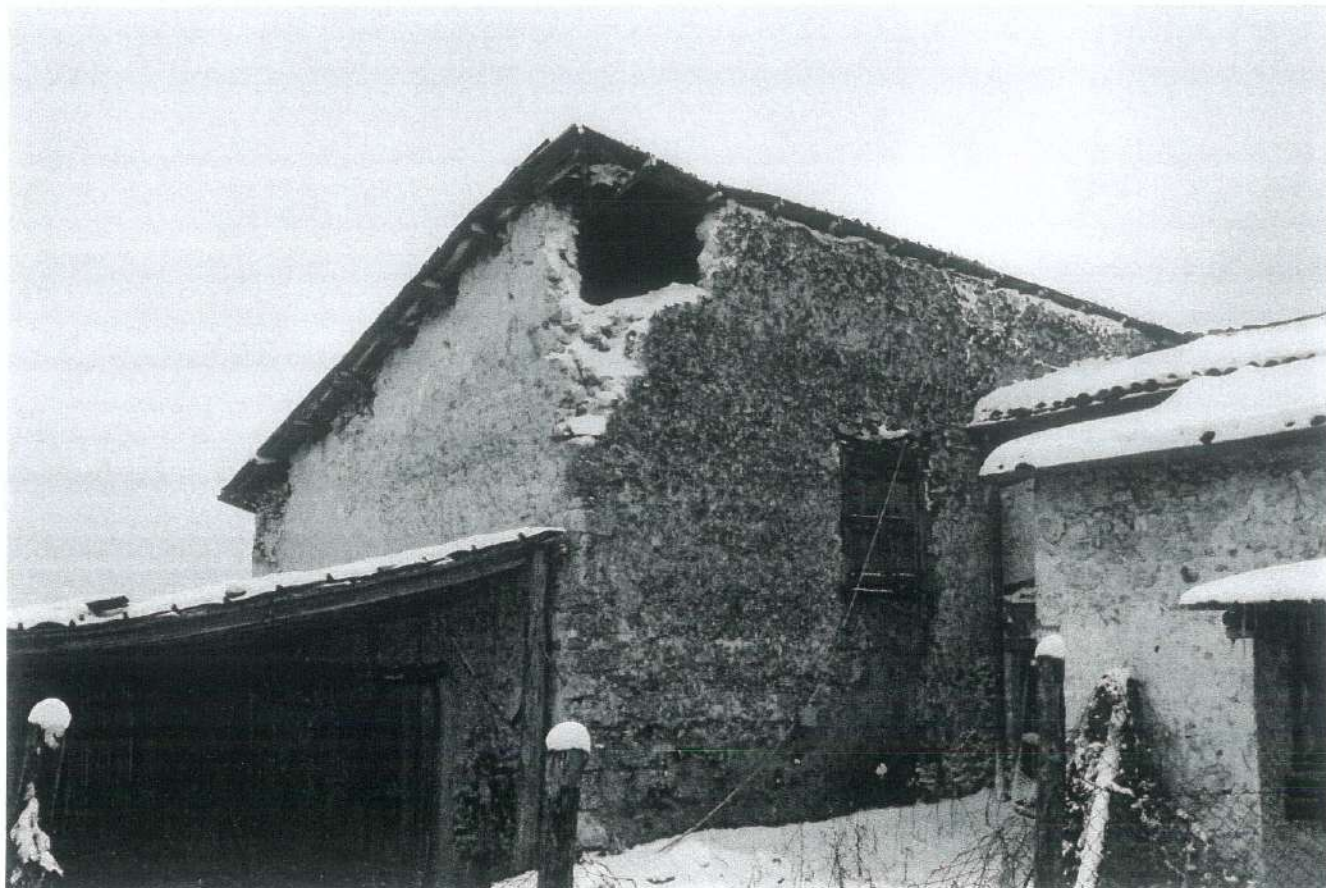
**FOTO 14: Foglio 55 – Particella 220**

**4. MAPP. 220 (foto n. 14,15)**

Edificio realizzato in muratura di pietrame irregolare e calce, adibito a locale di deposito. La copertura è di tipo leggero, non spingente. Il manufatto presenta il crollo di una porzione di muratura in corrispondenza delle strutture verticali portanti perimetrali, lato N-O. Data la vicinanza alla pubblica via si ritiene necessario eseguire una demolizione parziale, mediante abbassamento di un piano.

La demolizione parziale del fabbricato sopra descritto- censito al N.C.E.U. al **Foglio 55 Mappale 220 sub 1-2**, di proprietà di:

e con una consistenza volumetrica approssimativa di 350 mc - nonché la rimozione delle macerie;
