**SCHEDA VALUTAZIONE GTS  
MESSA IN SICUREZZA TEMPORANEA POST-SISMA DI MANUFATTI EDILIZI**

**RELAZIONE TECNICA ALLEGATA AL VERBALE GTS DEL 03/06/2019 – GRISCIANO –  
LOCALITA' PALAZZO**

SCHEDA n°. 01

FOGLIO 1 PART 219-225parte-223-703

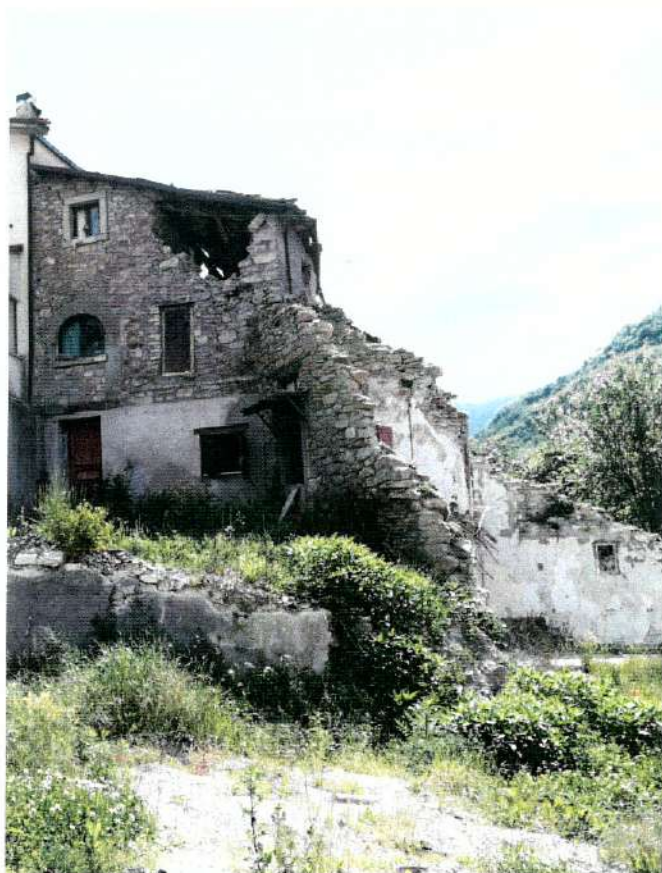
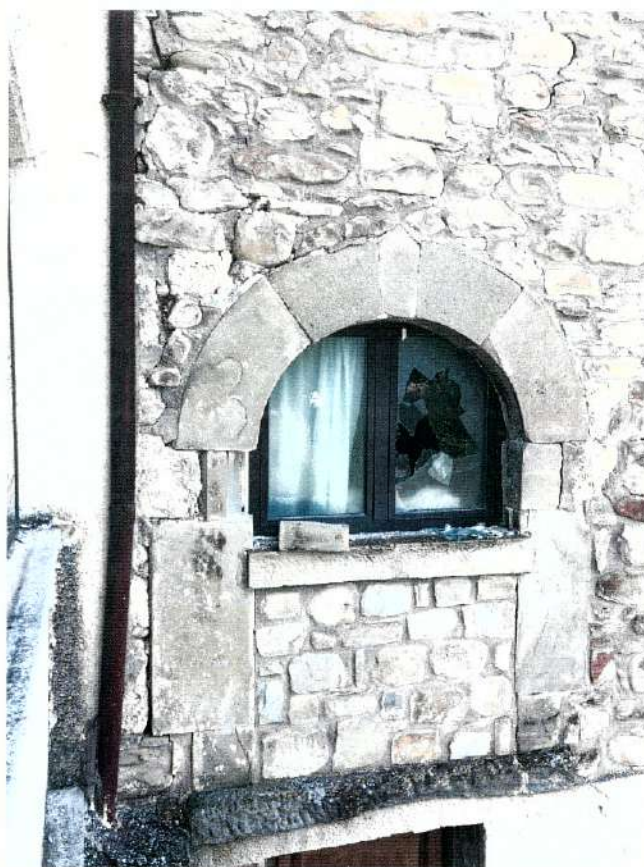
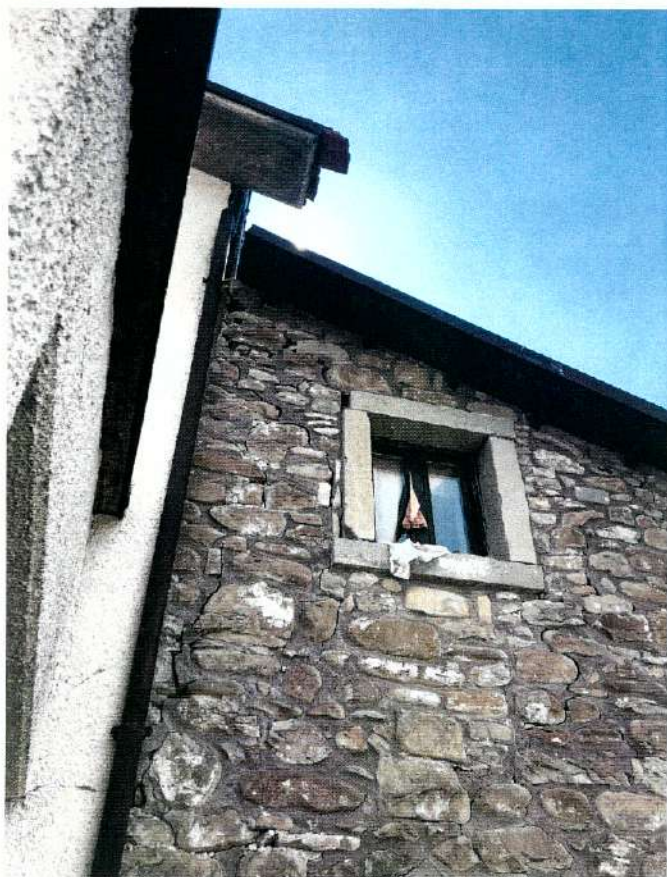
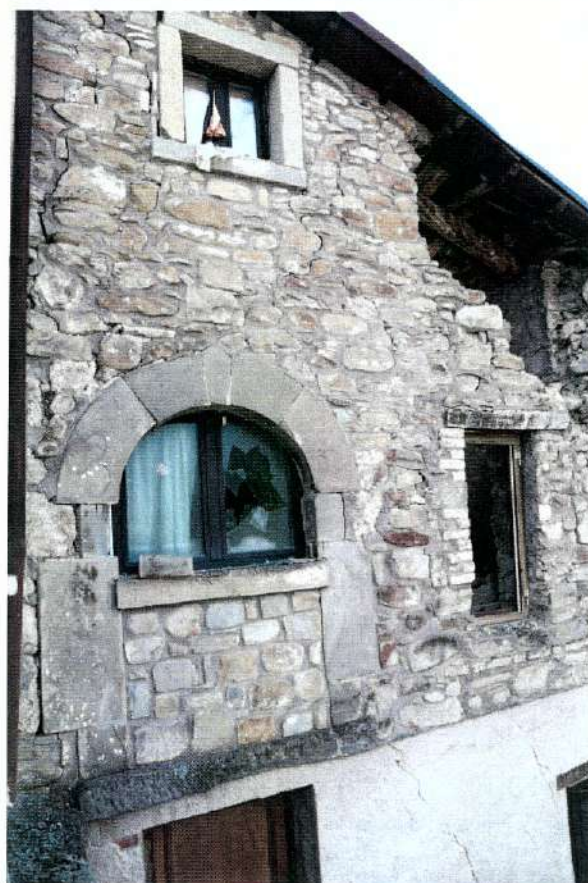
FOTO -1- (P.Ila 219)

Trattasi di diverse unità strutturali in aggregato la cui struttura portante è costituita da muratura portante in pietrame del posto a tessitura irregolare e di cattiva qualità senza catene o cordoli, i solai e le coperture sono in legno.

Le strutture murarie sono gravemente compromesse, presentano un quadro fessurativo assai esteso sia in ampiezza delle fessure che delle parti strutturali compromesse, si riscontra il parziale crollo della muratura, con effetti di disgregamento, e sia dei solai che delle coperture.

Infine, si raccomanda come definito dai Tecnici MIBAC, di salvaguardare e recuperare gli elementi costituenti il portale con arco presente nella facciata della particella 219 come evidenziato nella FOTO -1, e tutti gli elementi di maggiore interesse architettonico e storico, più significativi, a scopo esemplificativo e non esaustivo: conci dei cantonali, conci di porte e finestre.
