# COMUNE di ACCUMOLI

## Ordinanza n. 8 del 21/01/2019

| OGGETTO | <b>ORDINANZA DI DEMOLIZIONE E RIMOZIONE MACERIE IMMOBILE UBICATO IN ACCUMOLI - FRAZIONE GRISCIANO.</b> |
| | <b>IDENTIFICAZIONE CATASTALE: FOGLIO 7 MAPPALE 346</b> |

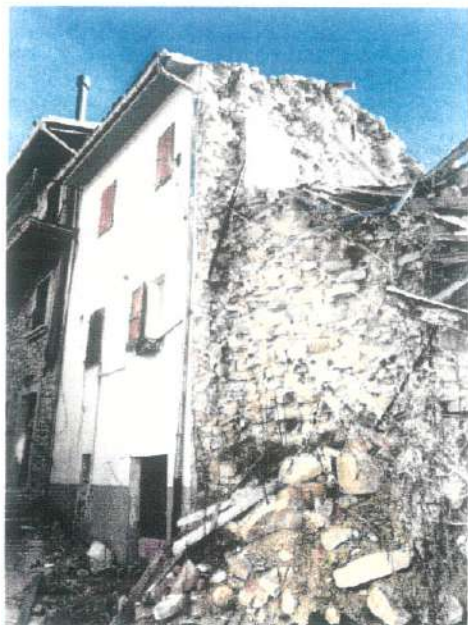
FOTO 1: Foglio 7 - Particella 346/PARTE

1. PARTICELLA 346 PARTE (Foto n. 1 - 2 - 3 - 4)

L'unità immobiliari e strutturali identificate catastalmente con la particella 346, risultano crollate per un parte, mentre la restante, costituita da edificio su tre livelli in muratura in pietrame e malta di calce, presenta il crollo parziale del muro di spina in comune all'altra unità immobiliare adiacente e un quadro fessurativo diffuso sulle restanti strutture portanti che minacciano crollo sulla pubblica via.

Si prescrive pertanto il completamento della demolizione e rimozione delle macerie, con recupero degli elementi lapidei di pregio più significativi: cantonali e conci di porte e finestre.

La demolizione dovrà interessare interamente l'unità strutturali ed immobiliari identificate con la particella 346; salvaguardando le parti comuni con l'altro edificio adiacente identificato con la particella 344."
