**SCHEDA VALUTAZIONE GTS**  
**MESSA IN SICUREZZA TEMPORANEA POST-SISMA DI MANUFATTI EDILIZI**

**Cesaventre - Foglio 73:**

## SCHEDA N. 11

FOGLIO 73 PART 19

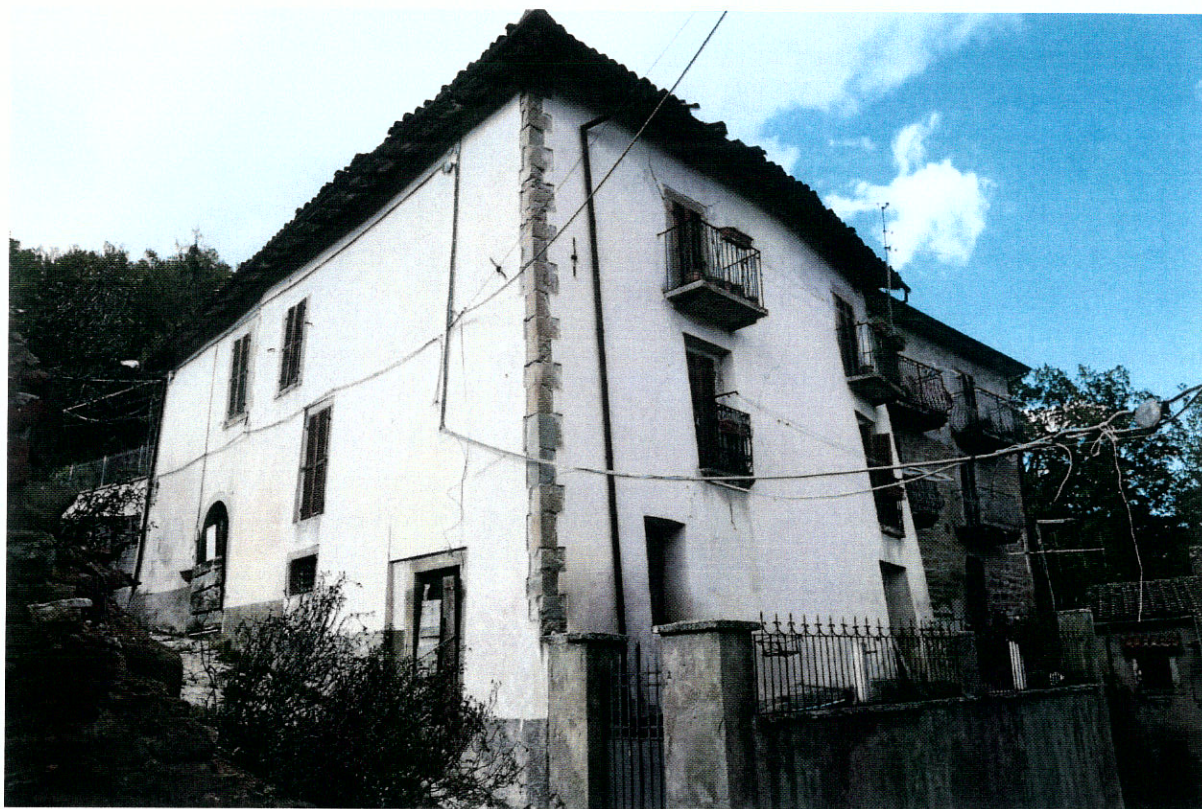
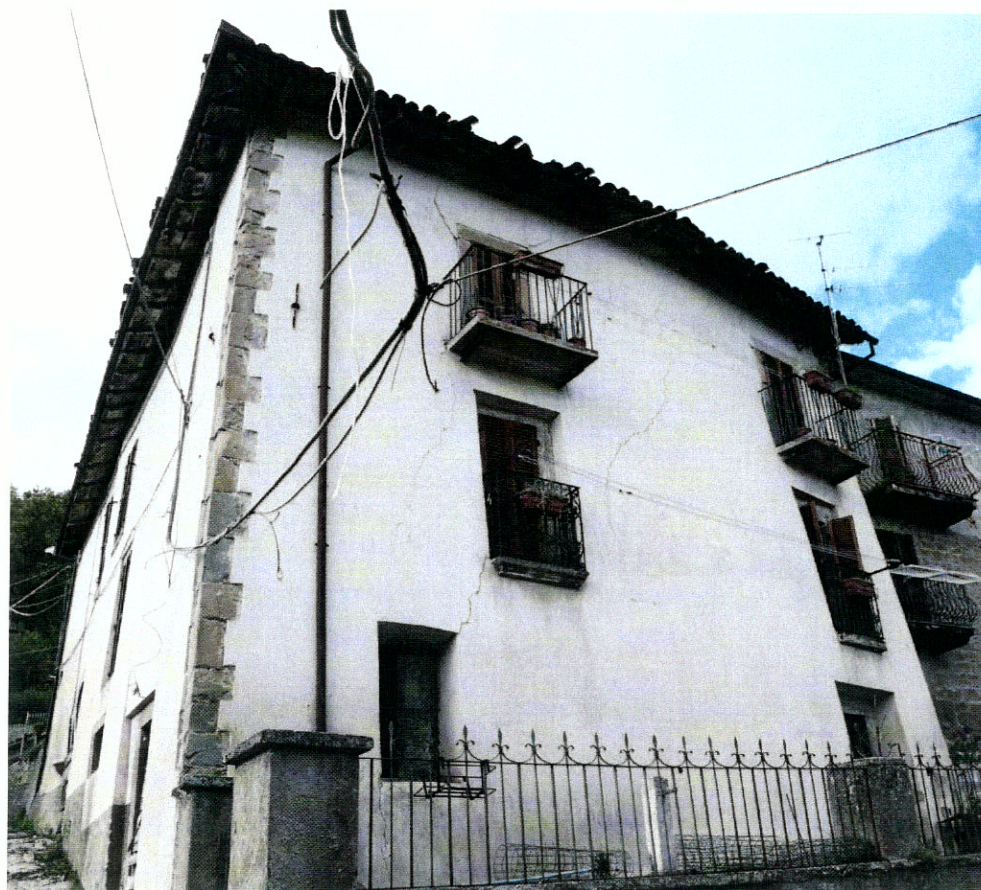
FOTO -1- (P.IIa 19)

Il fabbricato presenta un quadro fessurativo diffuso nella facciata sud con andamento delle fessure diagonale e sub-verticale che interessa sia i maschi murari che le i sopra finestra.

Vista la prospicenza del fabbricato sulla pubblica via e al fine di salvaguardarne gli utilizzatori e preservare la pubblica incolumità, il presente GTS prescrive la messa in sicurezza opera provvisoria del tipo cinturazione parziale di contenimento o similari a contenimento della Facciata Sud (di fronte alle particelle 31 e 32), la sbadacchiatura delle aperture interessate e la rimozione degli elementi in caduta dalla copertura quali coppi etc.

Nell'eseguire la suddetta opera provvisoria utilizzare se possibile le aperture esistenti.
