# COMUNE di ACCUMOLI

## Ordinanza n. 430 del 13/10/2017

| OGGETTO | <b>Inagibilità e demolizione immobile ubicato in Accumoli - frazione Illica - e rimozione macerie. Identificazione catastale: Foglio 40 Mappale 26</b><br><b>Proprietà:</b><br><b>sub 1 e 2: TUBILI Gabriella e Giuseppe</b><br><b>sub 4: BORZI Eugenia – TUBILI Franco</b><br><b>sub 5: RINALDI Francesca – TUBILI Andrea e Carla</b> |

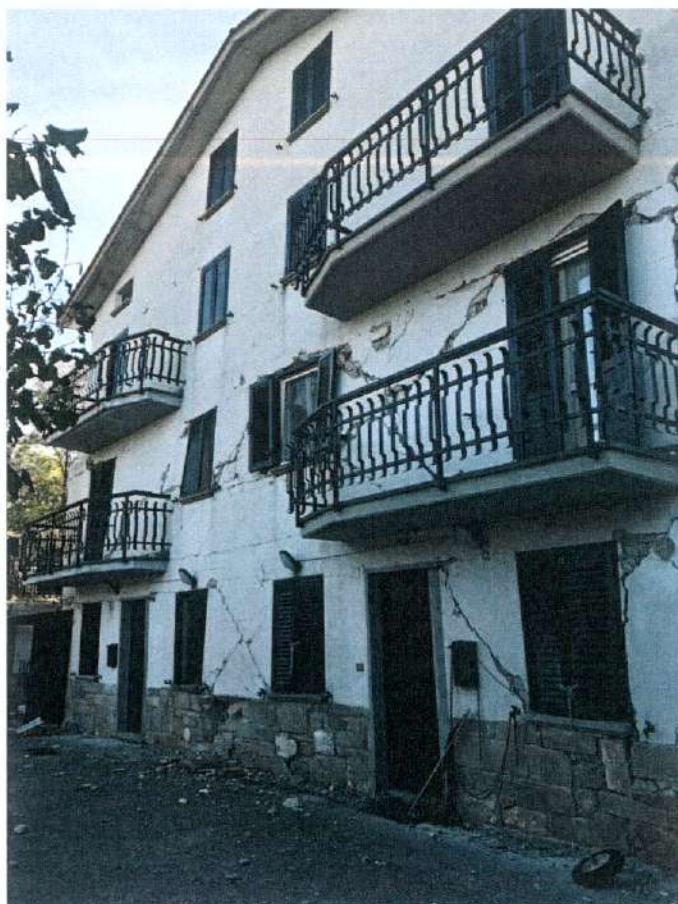
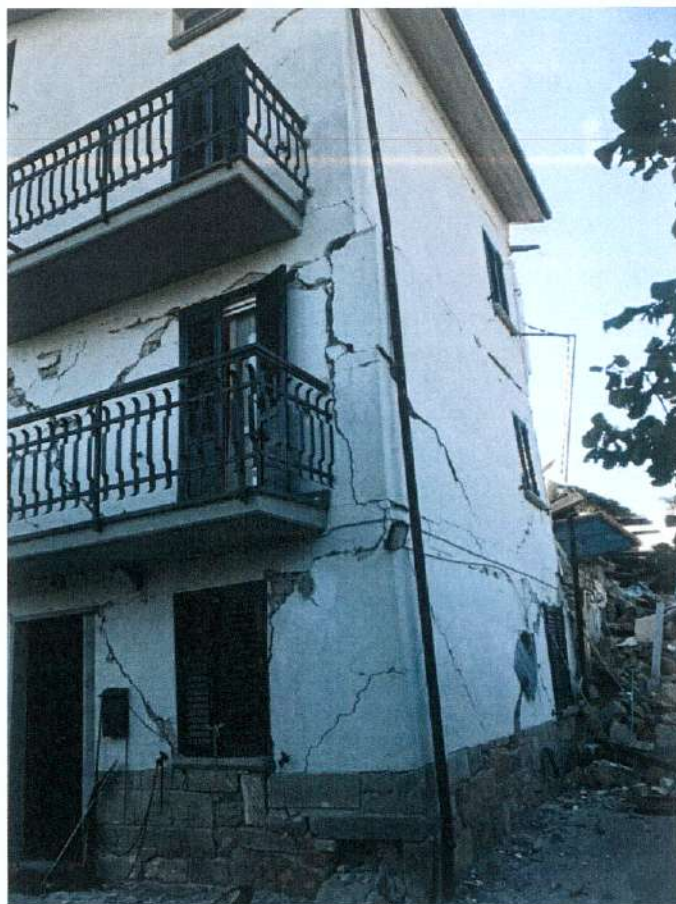
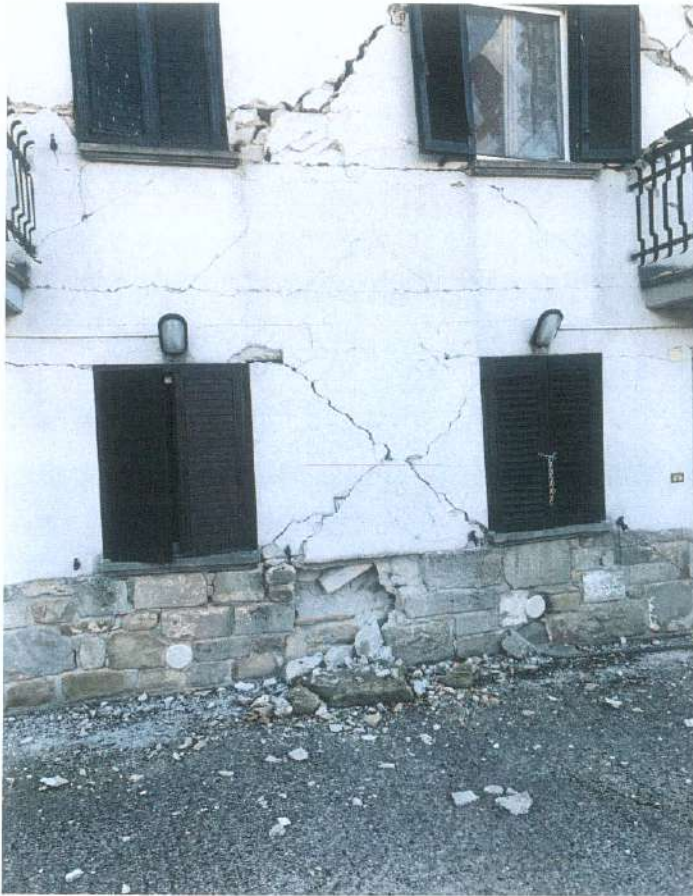
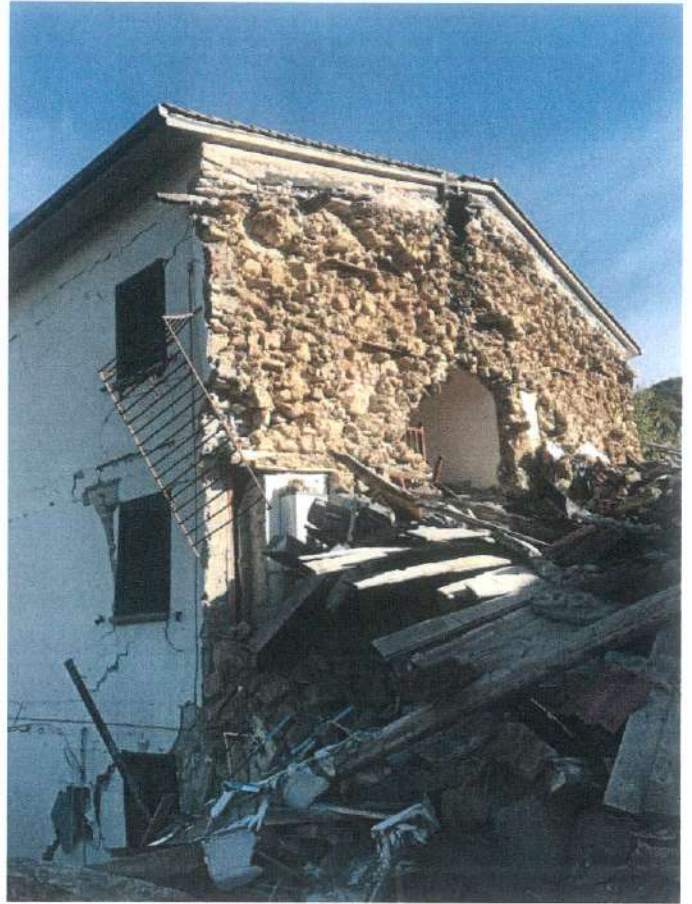
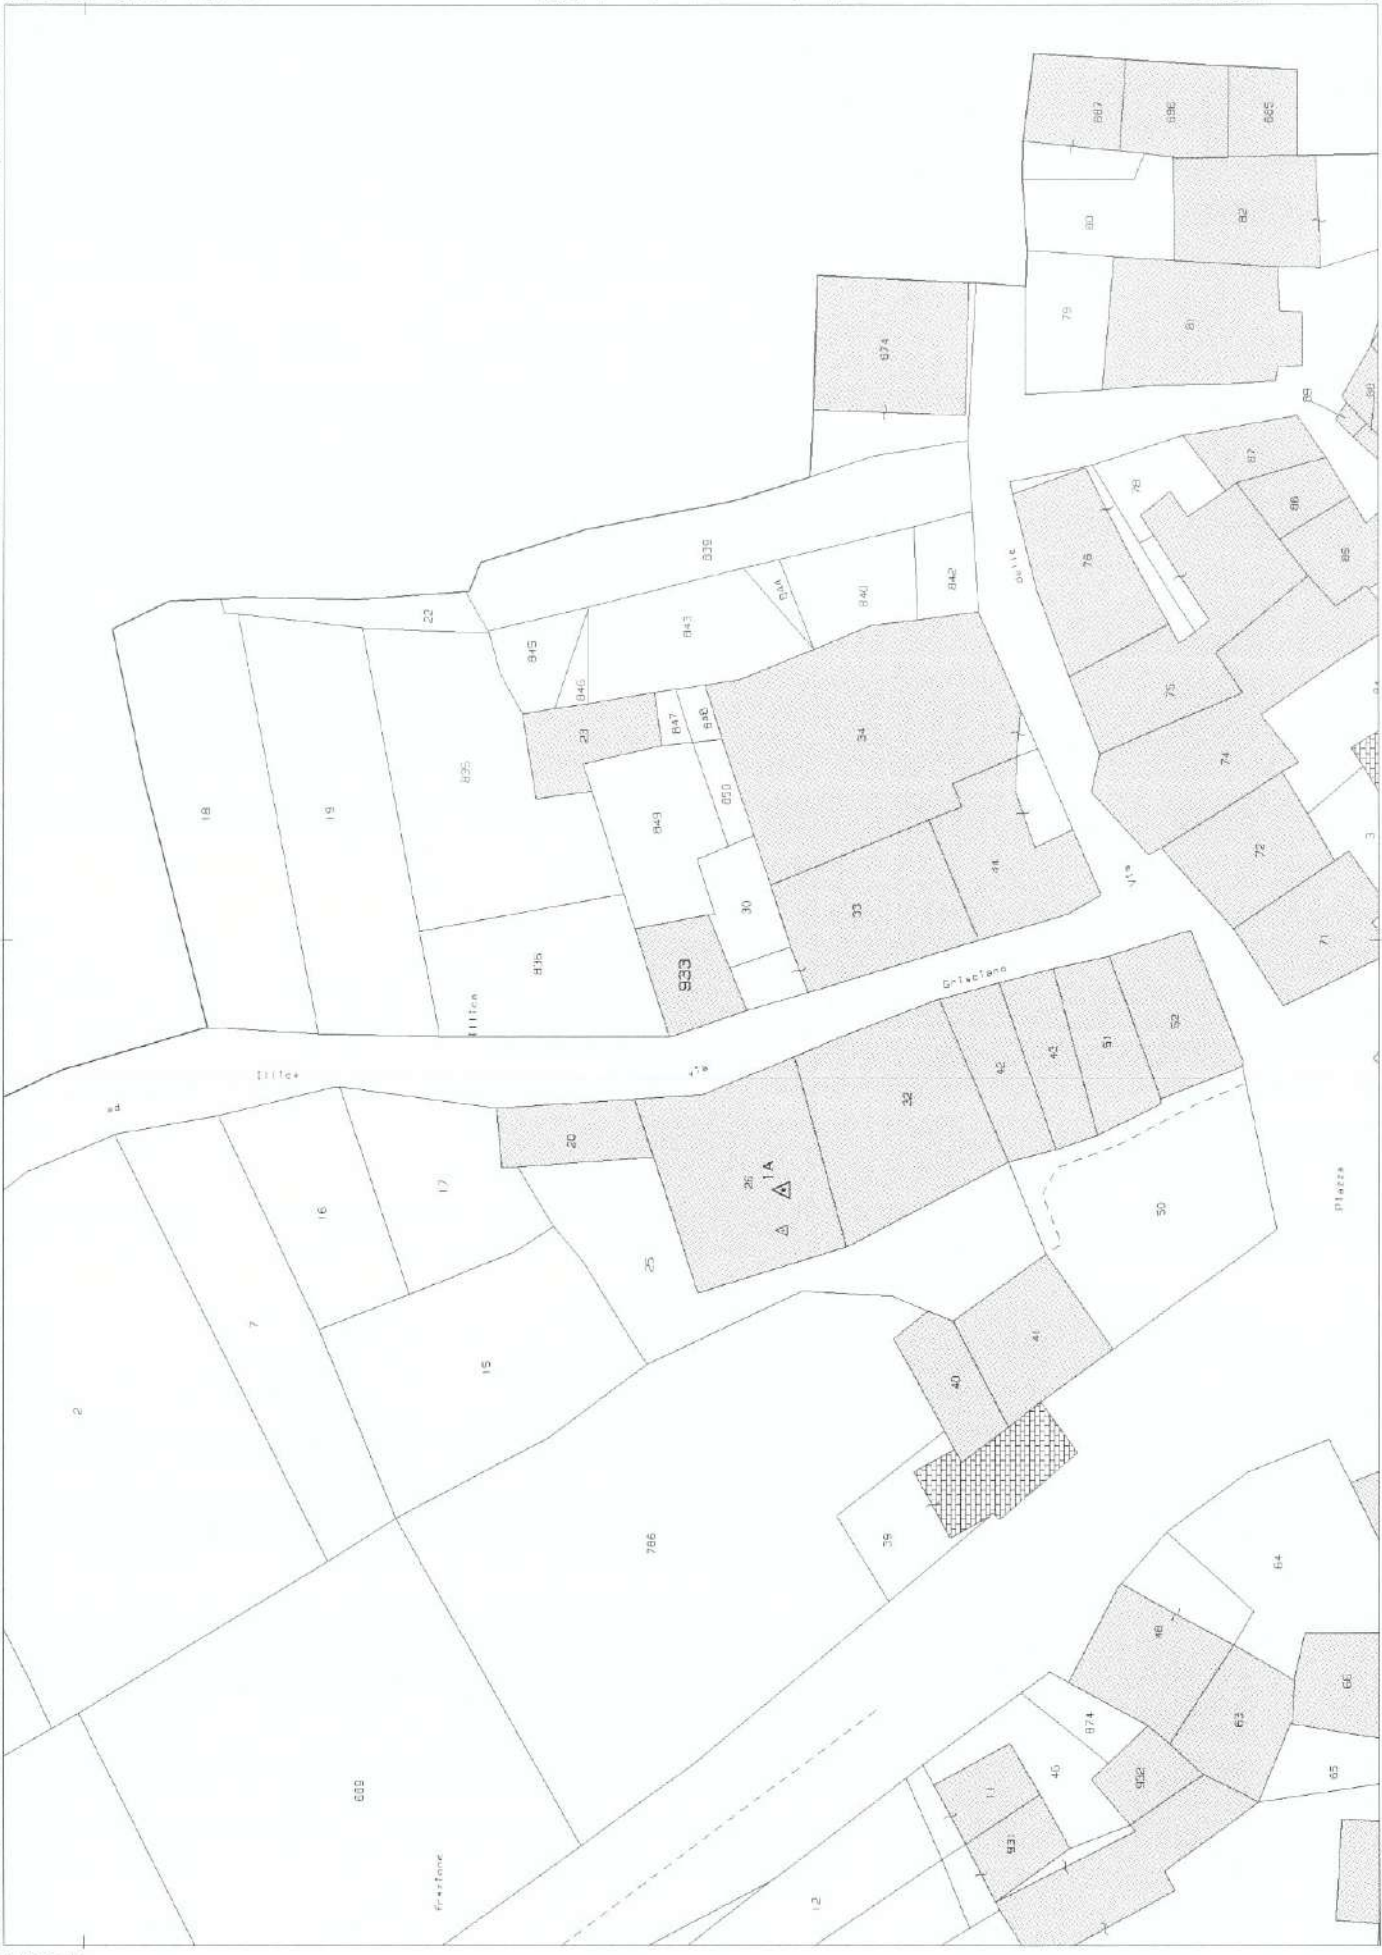
### ALLEGATO FOTOGRAFICO

**Considerata** la minaccia di crollo sulla strada comunale e l'esistenza di un pericolo serio e concreto per l'incolumità pubblica, come attestato dalla allegata documentazione fotografica;

In seguito, grazie alle operazioni di messa in sicurezza eseguite, è stato possibile constatare che il fabbricato presenta lesioni gravissime su tutti i muri portanti perimetrali e un crollo importante nel muro di spina anteriormente condiviso con la porzione crollata.

**Visto** l'allegato verbale di sopralluogo tecnico del 10/10/2017 in cui si conclude che è necessaria la demolizione totale dell'immobile al fine di assicurare la tutela della pubblica incolumità;

2. La demolizione del fabbricato sopra descritto - censito al N.C.E.U. al **Foglio 40 Mappale 26**, di proprietà di:
