Ordinanza n. 273 del 03/07/2017

OGGETTO	Demolizione immobile ubicato in Accumoli - frazione Grisciano - e rimozione macerie. Identificazione catastale: fg. 7 mappali 378-443 Proprietà: FIDANZA Lucia – LATTANZI Palmierino
----------------	---

VERBALE DI SOPRALLUOGO TECNICO

Immobile sito ad Accumoli, frazione di Grisciano, foglio 7, mappali 378-443

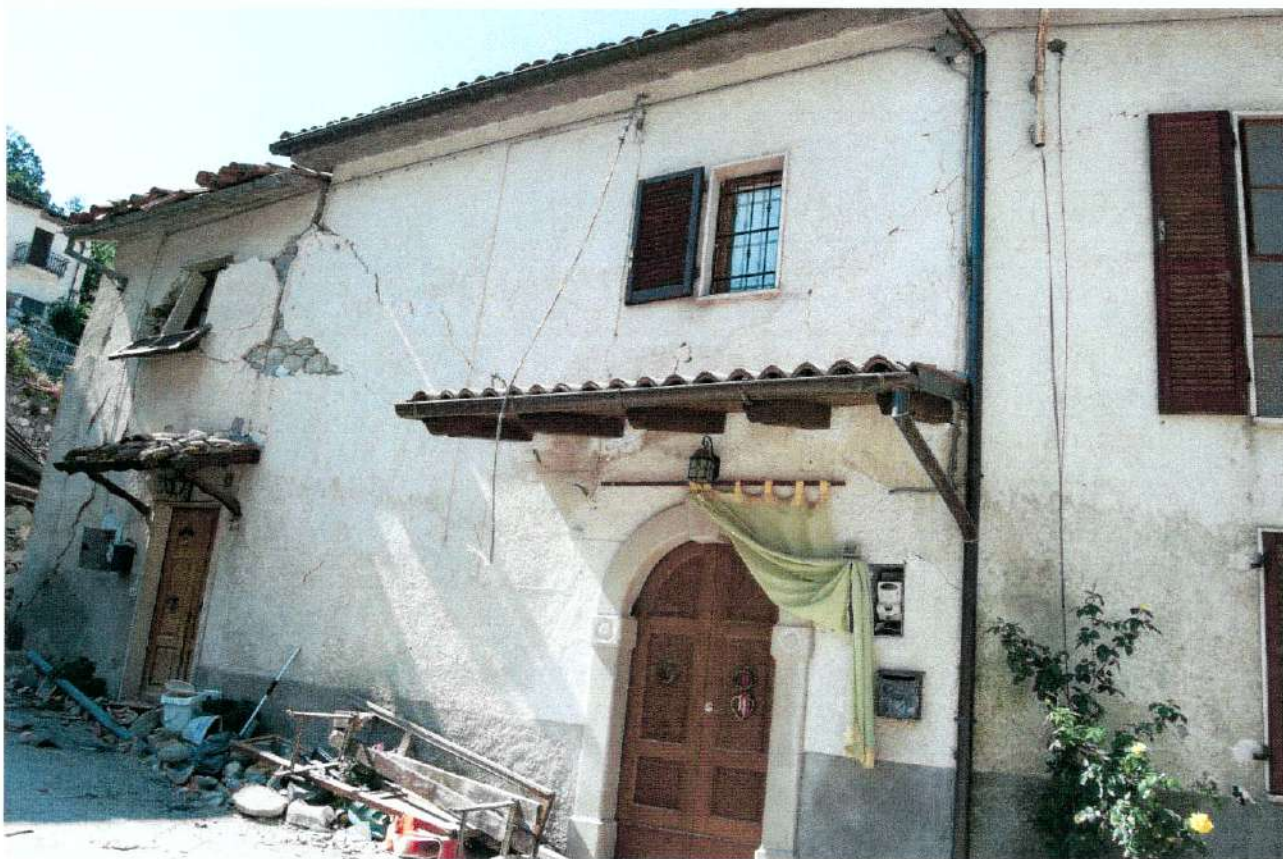
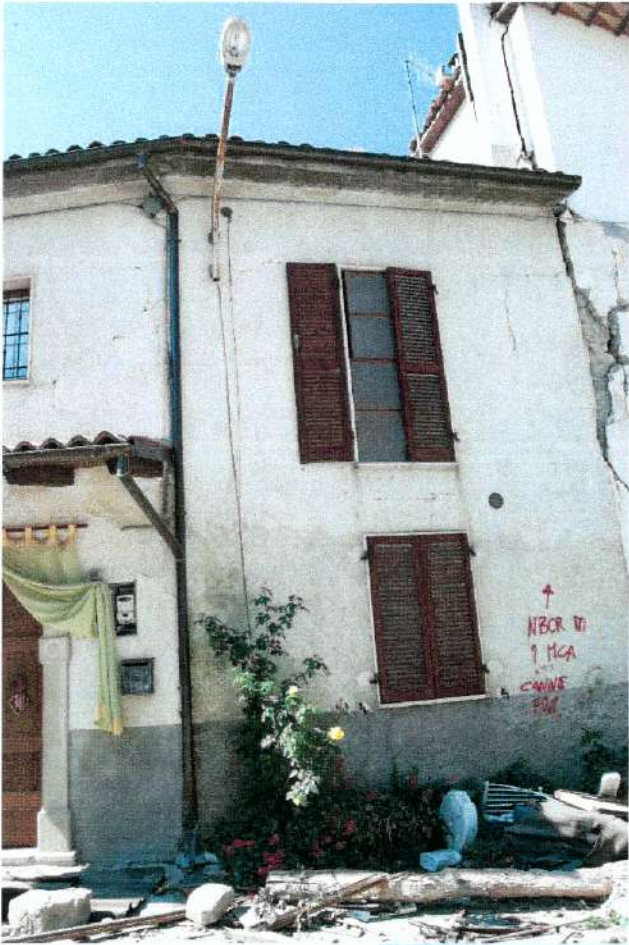
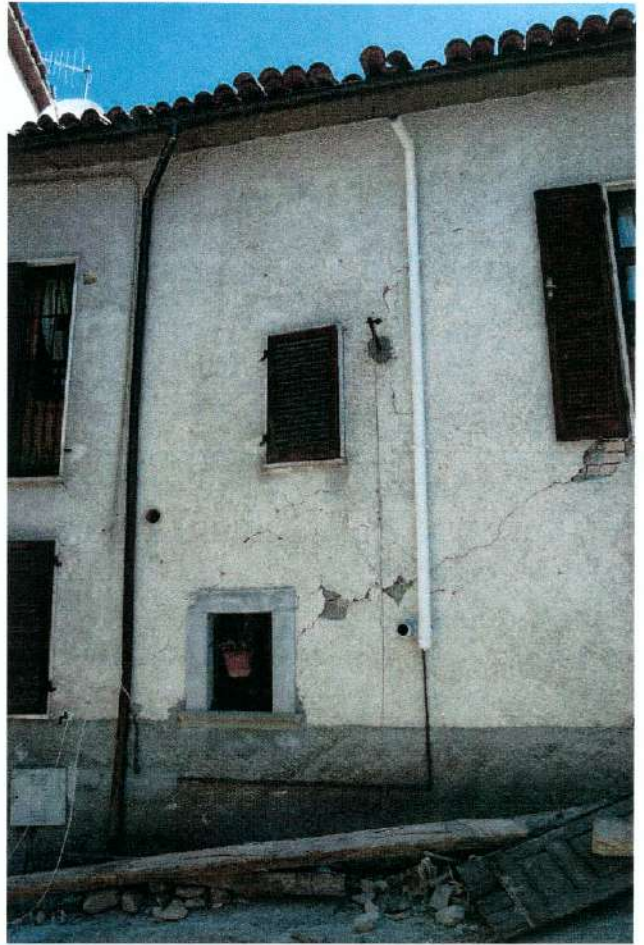
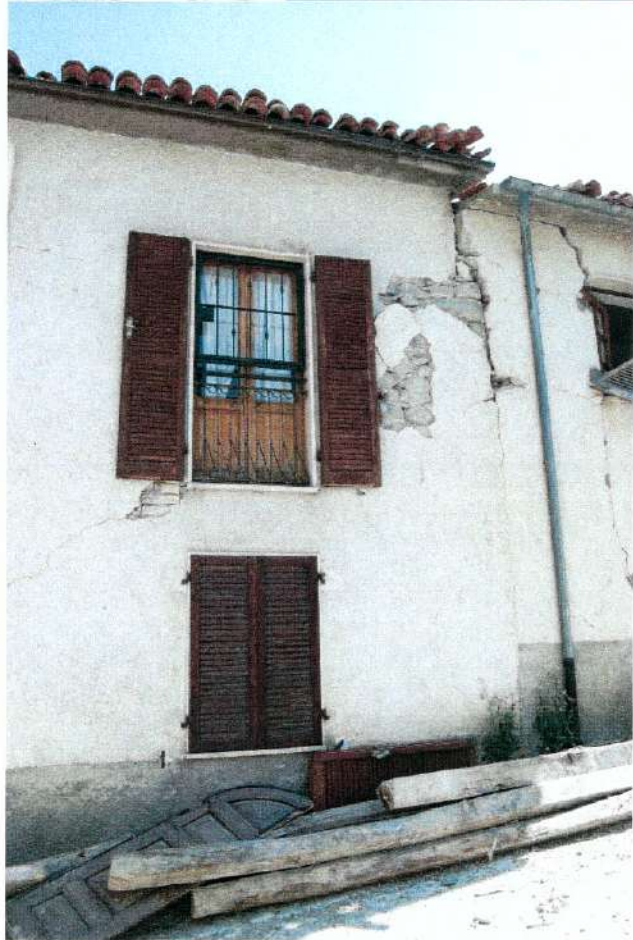
Trattasi di edificio alto 2 piani fuori terra. La struttura è in muratura di pietra incoerente, il tetto in laterocemento. Secondo il G.T.S. di novembre presentava "meccanismi di I e II modo" e si proponevano "interventi provvisionali di media importanza (es. cerchiatura)".

Attualmente - come visibile nella documentazione fotografica - il quadro fessurativo delle pareti strutturali è molto esteso, presumibilmente a causa del sisma del 18 gennaio. Pertanto si ritiene che gli interventi provvisionali proposti dal G.T.S. non sono eseguibili e che si debba ricorrere alla demolizione completa, al fine di assicurare la tutela della pubblica incolumità e la riapertura della viabilità.

Visto l'allegato verbale di sopralluogo tecnico del 30/06/2017 in cui si conclude che è necessaria la demolizione totale dell'immobile al fine di assicurare la tutela della pubblica incolumità;
