# COMUNE di ACCUMOLI

## Ordinanza n. 34 del 30/01/2018

| <b>OGGETTO</b> | <b>Demolizione controllata immobile ubicato in ACCUMOLI CAPOLUOGO e rimozione macerie.</b><br><b>Identificazione catastale: Foglio 39 Mappale 393.</b><br><b>Proprietà:</b><br><b>SUB 1: COMUNE DI ACCUMOLI</b><br><b>SUB 2: PARROCCHIA DEI SANTI PIETRO E LORENZO</b><br><b>SUB 3: LANNI Nadia</b> |

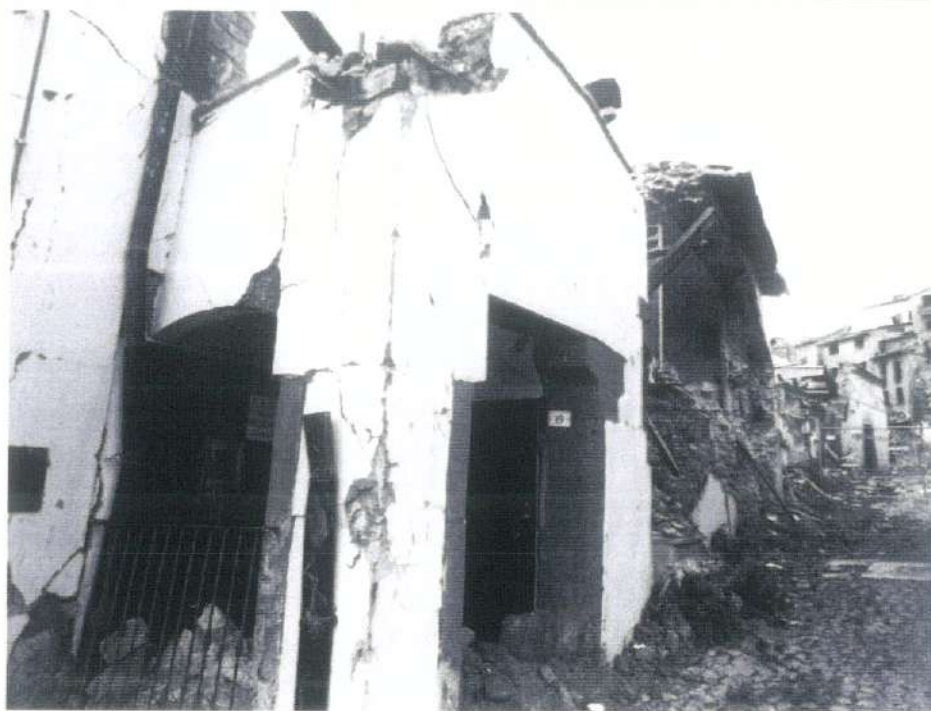
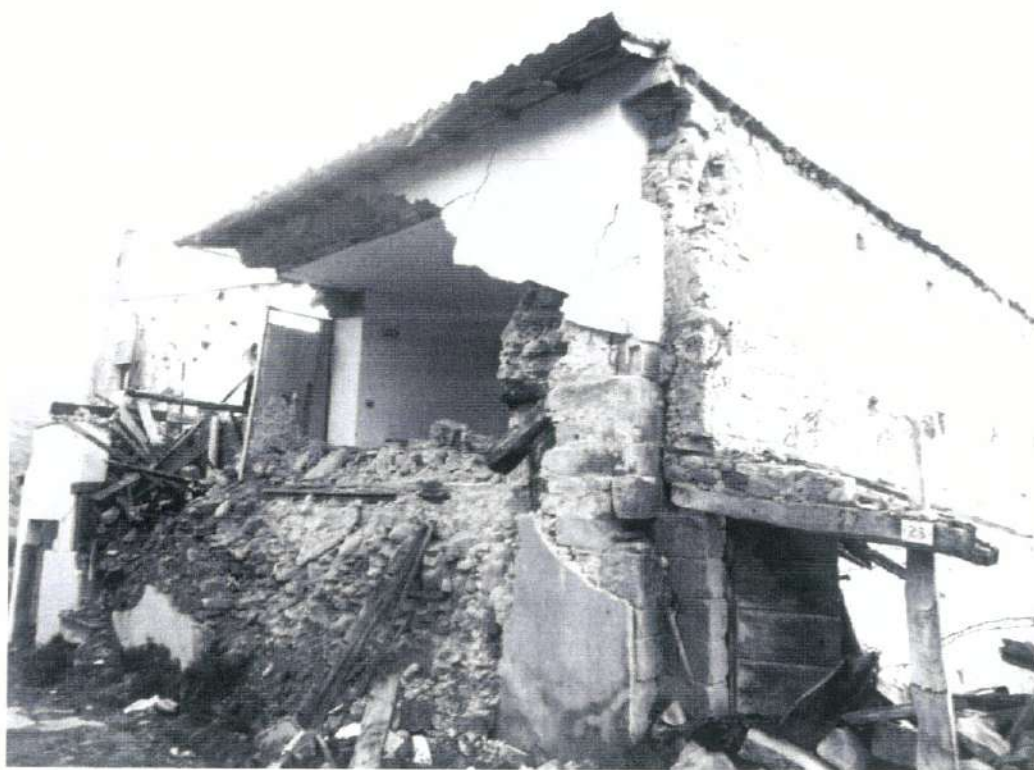
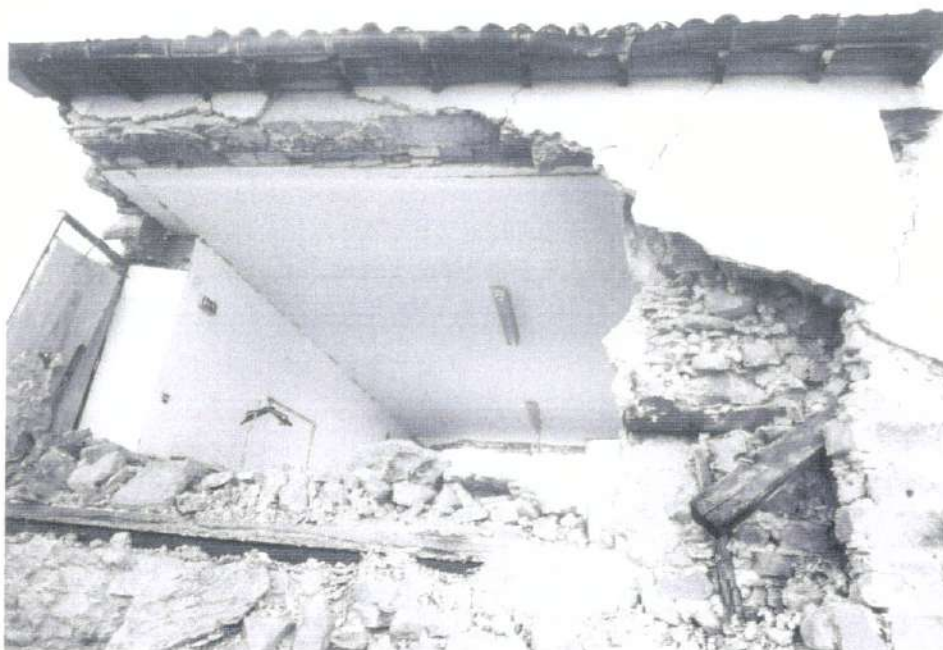
Part. 393 (ex Convento)

**Visto** l'allegato verbale di sopralluogo tecnico del GTS del 27 novembre 2017 in cui è specificato quanto segue: *"Il fabbricato, già parzialmente crollato nella facciata lungo via Roma e nella facciata ad essa opposta, dovrà essere completamente demolito in modo controllato ponendo particolare attenzione per la parete in adiacenza alla Chiesa della Misericordia. Il tutto dovrà essere eseguito sotto la sorveglianza del personale MIBACT, così da garantire anche il possibile recupero di eventuali elementi significativi, al momento non individuati."*

L'edificio, quasi completamente crollato, presenta sulla facciata est, in precarie condizioni di stabilità e con un quadro fessurativo rilevante, un portale particolarmente lavorato, quattro finestre delimitate con conci squadrate ed una piattabanda posizionata sopra la finestra al piano superiore in corrispondenza del portale, per i quali si chiede il recupero mediante smontaggio controllato durante la fase di completa demolizione del fabbricato. Il tutto dovrà essere eseguito sotto la sorveglianza del personale MIBACT, così da garantire anche il possibile recupero di eventuali ulteriori elementi significativi.

la demolizione controllata del fabbricato sopra descritto- censito al N.C.E.U. al **Foglio 39 Map-pale 393**, di proprietà di:

2. Che sia applicata la seguente regola del Prontuario della demolizione e del recupero delle macerie adottato dal COI di Amatrice e Accumoli: "Al fine di conservare, ai fini della ricostruzione, l'ubicazione degli edifici, le operazioni di demolizione, frantumazione, recupero e trattamento delle macerie devono essere condotte conservando la delineazione dell'impronta in pianta di ogni edificio e dei muri comuni agli aggregati strutturali, mantenendo almeno 30-60 cm in altezza di ogni muratura perimetrale. Ove tecnicamente non possibile, l'esecutore avrà cura di mantenere in essere almeno i vertici di perimetro dell'ingombro in pianta del fabbricato per la sua futura ri-delimitazione."
