# COMUNE di ACCUMOLI

## Ordinanza n. 271 del 03/07/2017

| OGGETTO | <p><b>Demolizione immobile ubicato in Accumoli - frazione Grisciano - e rimozione macerie. Identificazione catastale: fg. 7 mappale 398</b></p> <p><b>Proprietà:</b><br/><b>DE SANTIS Luigi – FIDANZA Agata, Claudio, Enzo, Ester, Fabiola, Filomena – ALBENSI Teresa – PAPARELLI Elisabetta, Renato, Serenella</b></p> |

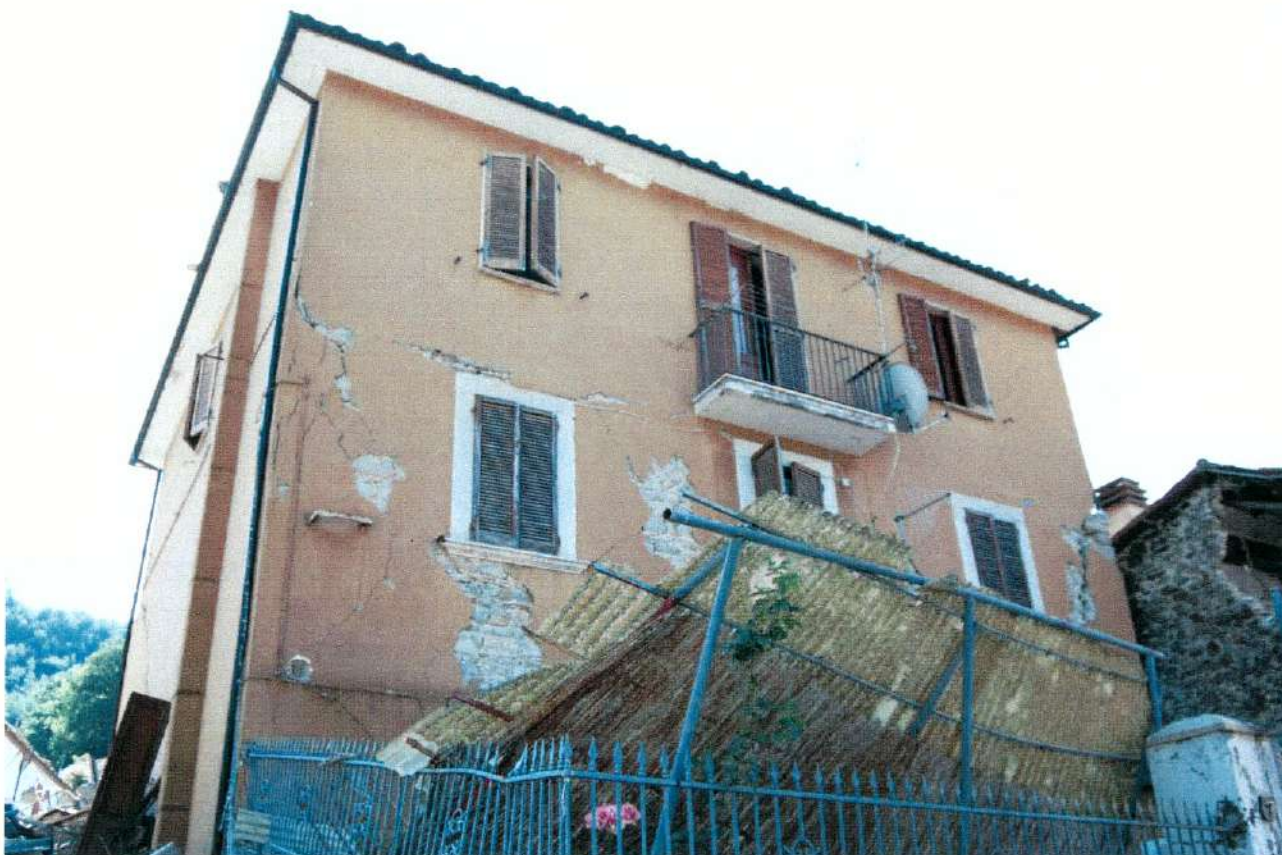
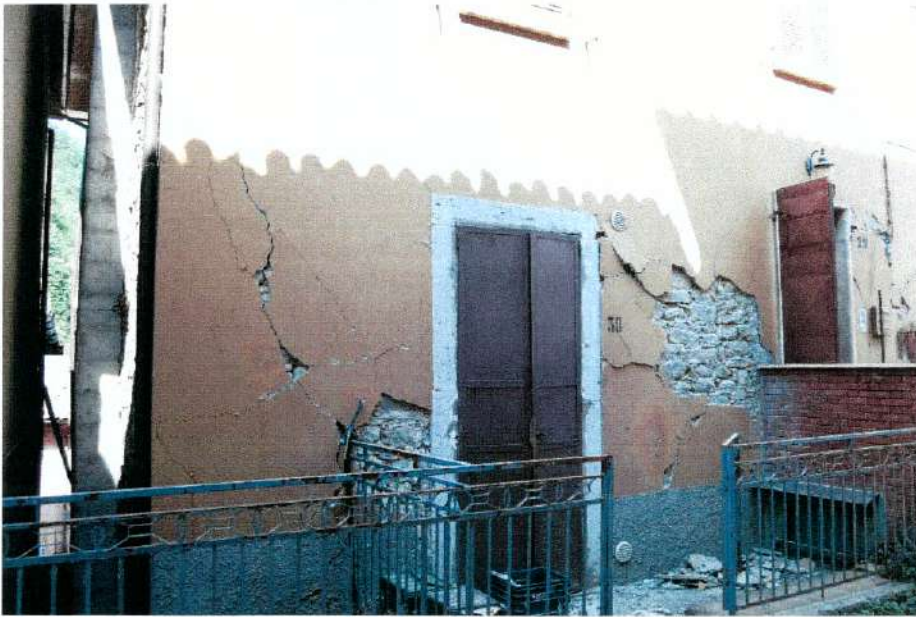
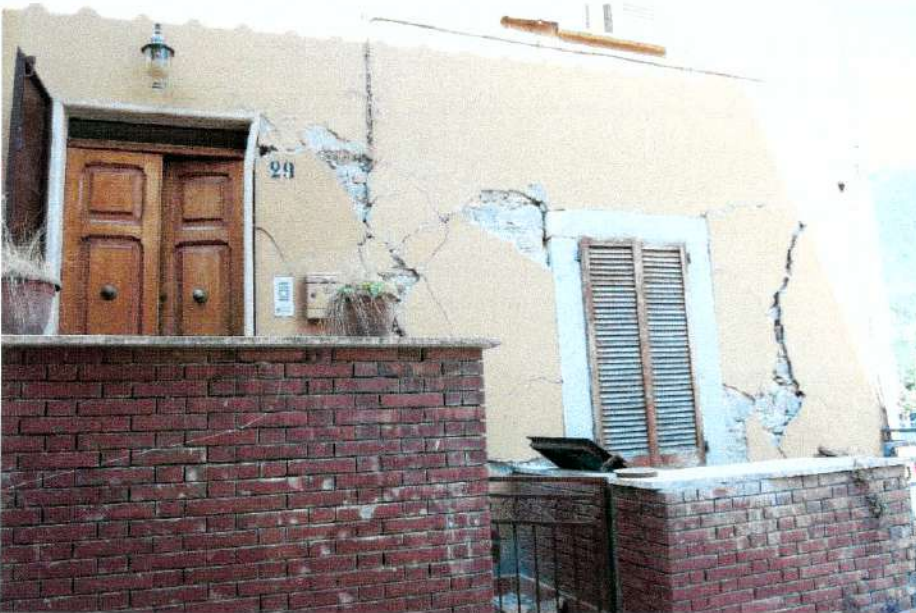
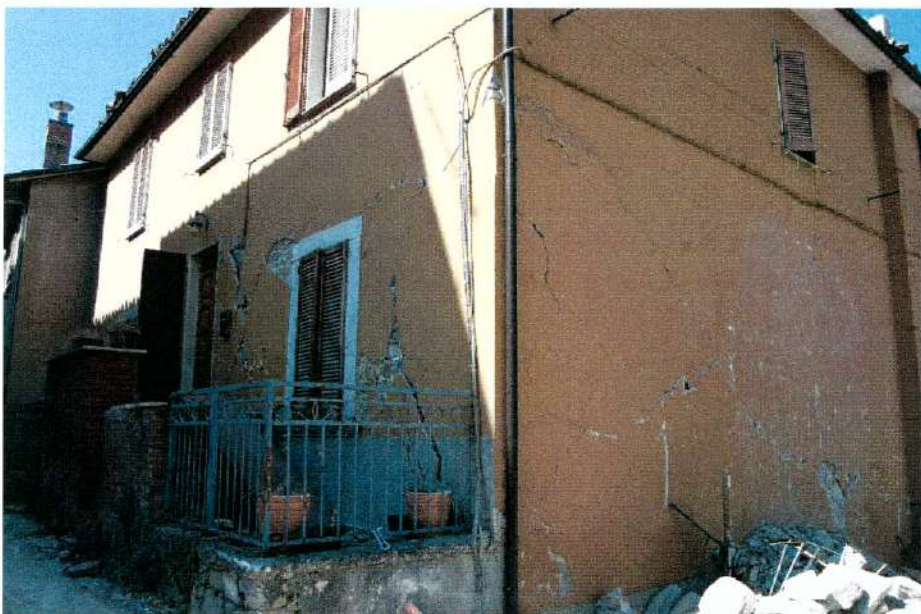
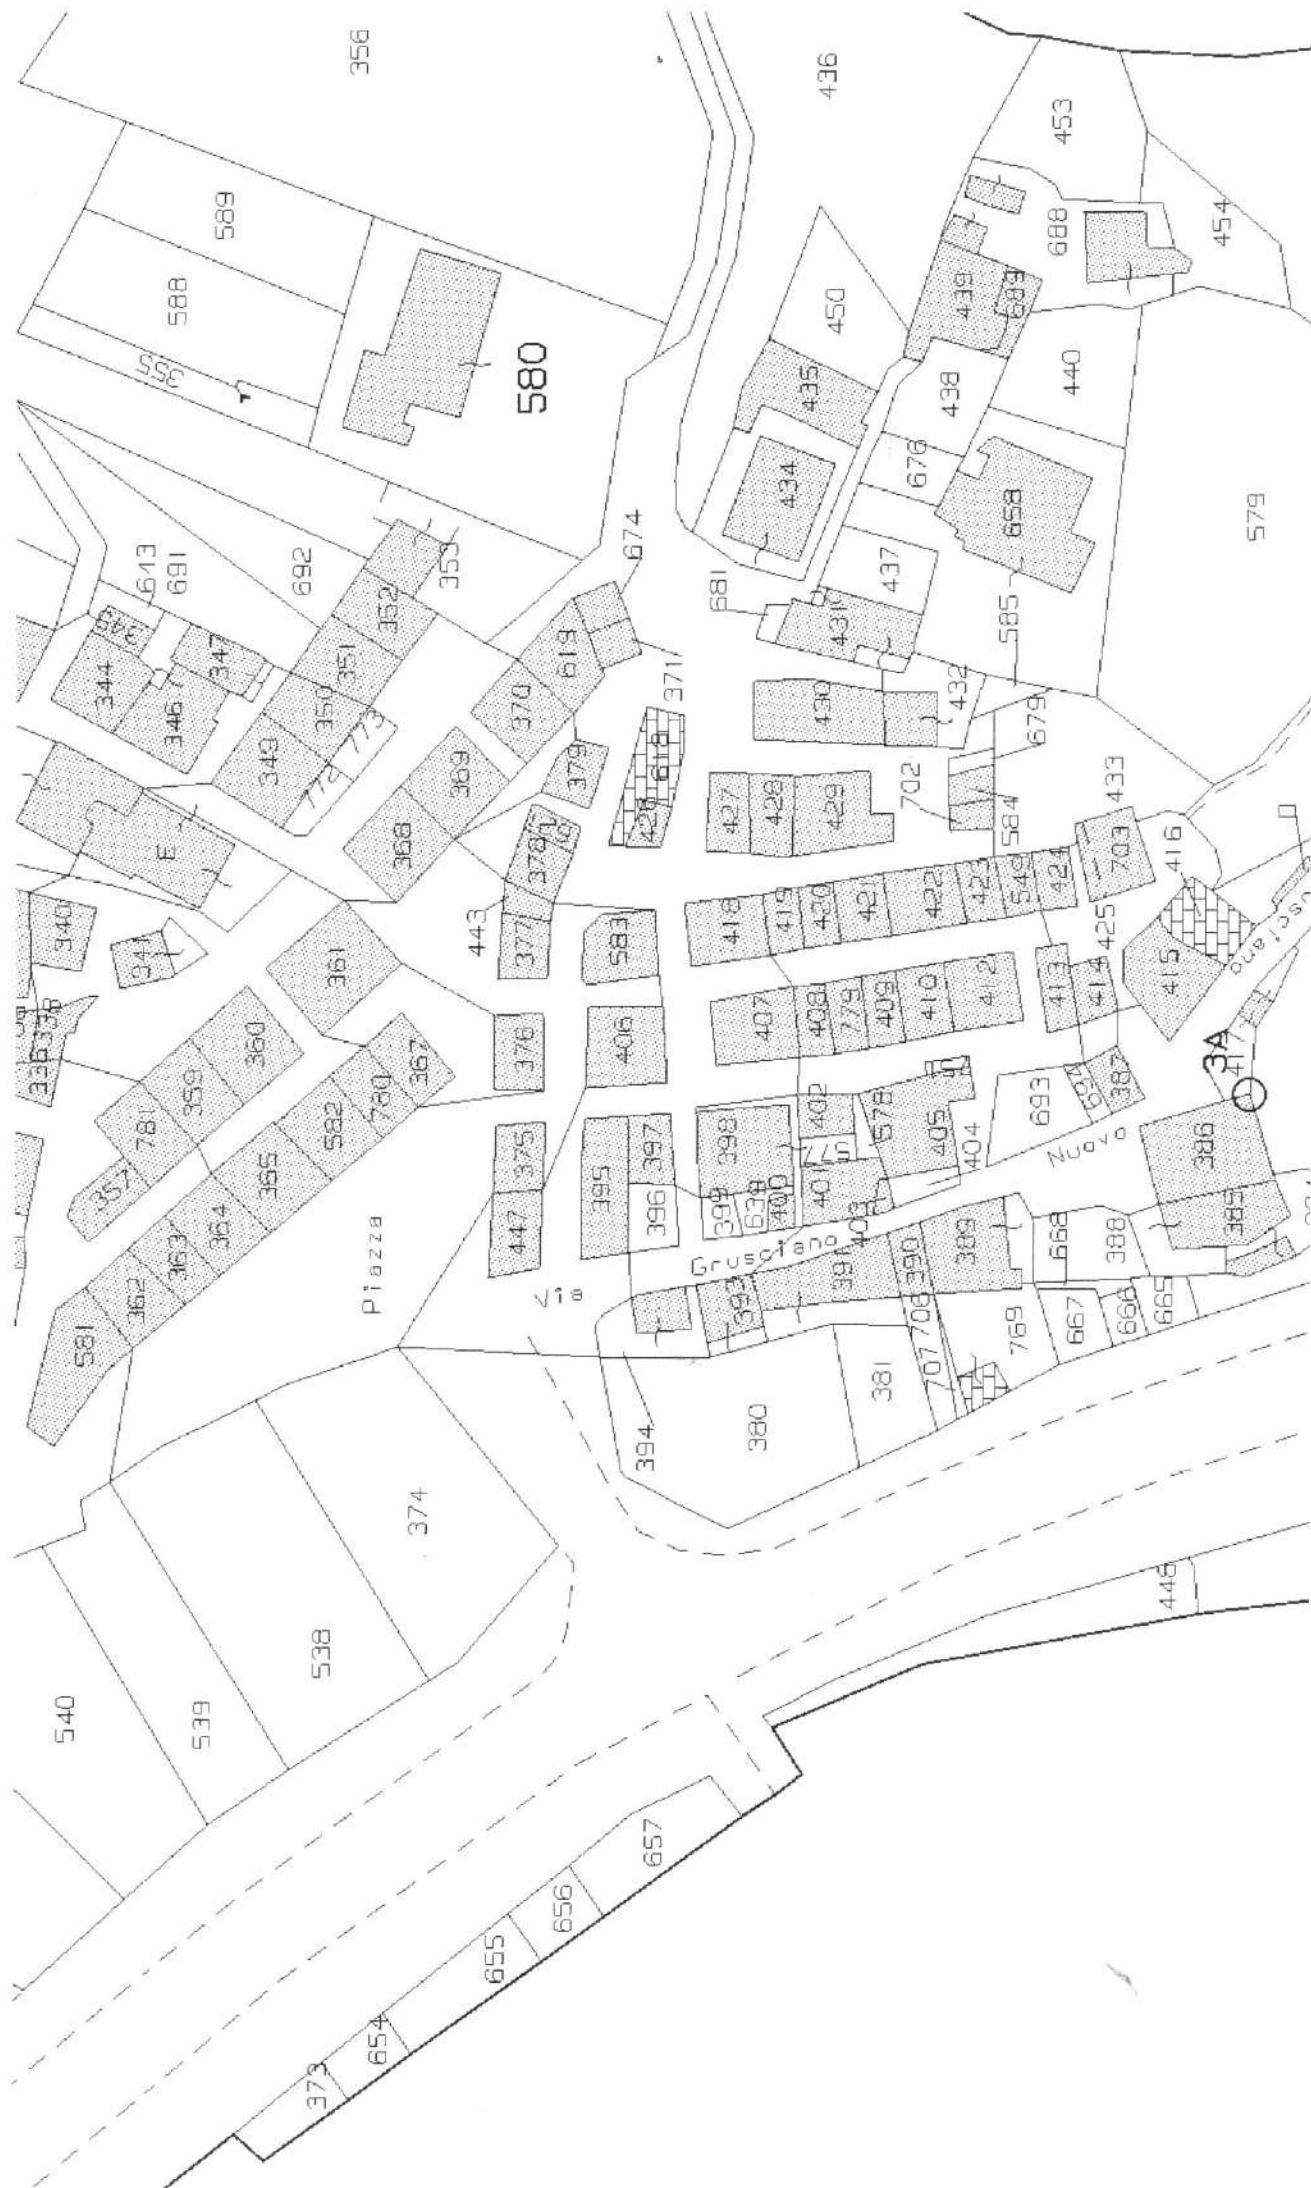
Attualmente - come visibile nella documentazione fotografica - il quadro fessurativo delle pareti strutturali è molto esteso, presumibilmente a causa del sisma del 18 gennaio. Pertanto si ritiene che gli interventi provvisori proposti dal G.T.S. non sono eseguibili e che si debba ricorrere alla demolizione completa, al fine di assicurare la tutela della pubblica incolumità e la riapertura della viabilità.

**Visto** l'allegato verbale di sopralluogo tecnico del 29/06/2017 in cui si conclude che è necessaria la demolizione totale dell'immobile al fine di assicurare la tutela della pubblica incolumità;
