## Ordinanza n.36 del 30/01/2018

| <b>OGGETTO</b> | <b>Demolizione immobile ubicato in Accumoli frazione Grisciano e rimozione macerie.</b><br><b>Identificazione catastale: Foglio 7 Mappali 486-487-488-489.</b><br><br><b>Proprietà:</b><br><b>mapp. 486: DI GIROLAMO Giuseppe</b><br><b>mapp. 487-489: LODOLI Bruno, RENDINA Rosa Alba</b><br><b>mapp. 488 sub 1: D'AMBROSIO Francesco</b><br><b>sub 2: LODOLI Bruno, RENDINA Rosa Alba</b> |

## RELAZIONE TECNICA ALLEGATA AL VERBALE GTS DEL 24/01/2018

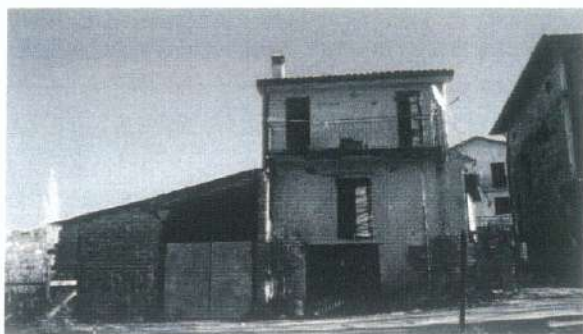
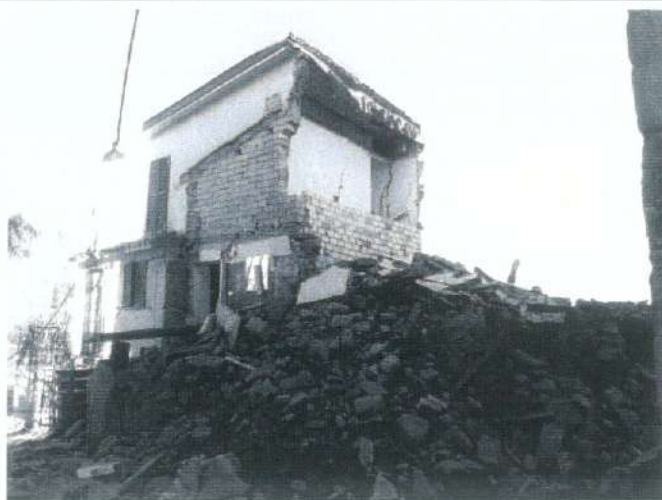
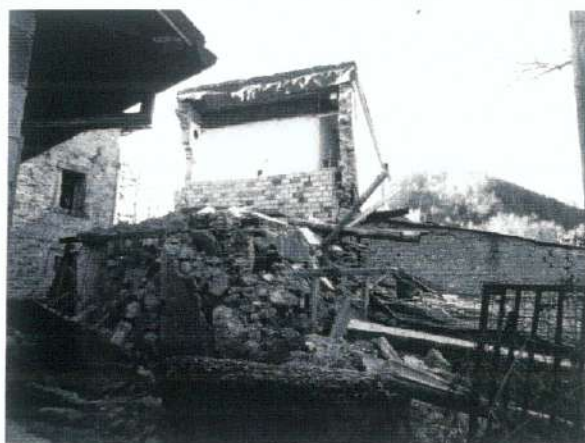
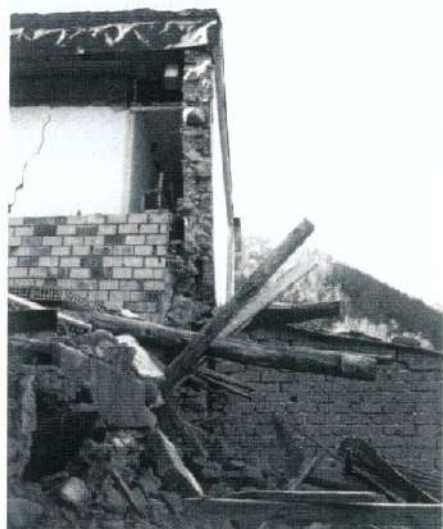
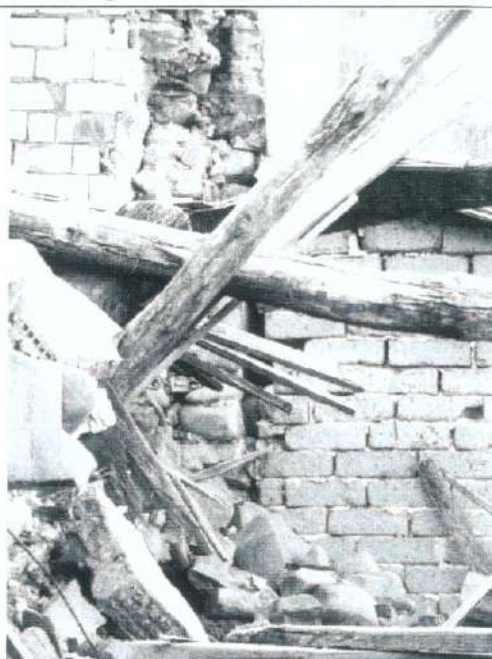
1. **AGGREGATO MAPP. 486-487-488-489 (foto n. 1-2-3-4-5-6)**

L'aggregato risulta parzialmente crollato e risulta costituito da 4 particelle e con gravi lesioni in corrispondenza delle strutture verticali portanti e divisorie realizzate in più tempi, con sopraelevazioni e con diverse tipologie di materiale. L'aggregato è costituito da più abitazioni, annessi e depositi. Si ravvisa la necessità di procedere a demolizione.

FOTO 1: Foglio 7 All. A – Particelle 486 – 487 – 488 – 489

FOTO 2: Foglio 7 All. A – Particelle 486 – 487 – 488 – 489

FOTO 3: Foglio 7 All. A – Particelle 486 – 487 – 488 – 489

FOTO 4: Foglio 7 All. A – Particelle 486 – 487 – 488 – 489

FOTO 5: Foglio 7 All. A – Particelle 486 – 487 – 488 – 489

FOTO 6: Foglio 7 All. A – Particelle 486 – 487 – 488 – 489

- La demolizione dei fabbricati sopra descritti- censiti al N.C.E.U. al **Foglio 7 Mappale 486-487-488-489**, di proprietà di:

e con una consistenza volumetrica approssimativa di 930 mc -nonché la rimozione delle macerie;
