# COMUNE di ACCUMOLI

## Ordinanza n. 54 del 09/05/2019

| OGGETTO | <b>ORDINANZA DI DEMOLIZIONE TOTALE IMMOBILE UBICATO IN ACCUMOLI<br/>- FRAZIONE CESAVENTRE E RIMOZIONE MACERIE.</b> |
| | <b>IDENTIFICAZIONE CATASTALE: FOGLIO 73 MAPPALE 459</b><br><b>Proprietà:</b><br><b>FOGLIO 73 MAPPALE 459</b><br><b>- GIANNOTTI Massimo nato a ROMA il 22/08/1961 - GNNMSM61M22H501P</b> |

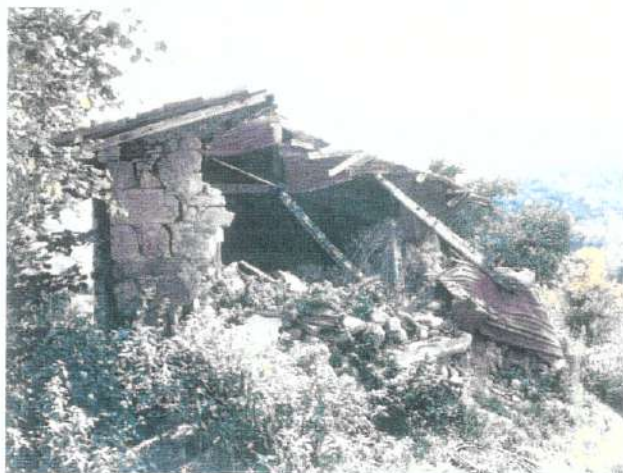
**FOTO 15: Foglio 73 – Particella 459**

**"Edificio fatiscente, realizzato in muratura in pietrame e malta di calce di pessima qualità, costituito su tre livelli, già parzialmente crollato**

**È presente un quadro fessurativo diffuso delle restanti porzioni di muratura, che costituiscono pericolo per la pubblica incolumità data l'adiacenza alla pubblica via.**

È presente un quadro fessurativo diffuso delle restanti porzioni di muratura, che costituiscono pericolo per la pubblica incolumità data l'adiacenza alla pubblica via.

**Si prescrive di completare la demolizione e la rimozione delle macerie, con il recupero degli elementi lapidei di pregio più significativi: conci di porte e finestre e angolari."**
