## SCHEDA VALUTAZIONE GTS MESSA IN SICUREZZA TEMPORANEA POST-SISMA DI MANUFATTI EDILIZI

# RELAZIONE TECNICA ALLEGATA AL VERBALE GTS DEL 12/04/2019 – ACCUMOLI CAPOLUOGO

## ACCUMOLI - Foglio 39:

ALLEGATO FOTOGRAFICO GTS DEL 12/04/2019 – ACCUMOLI CAPOLUOGO

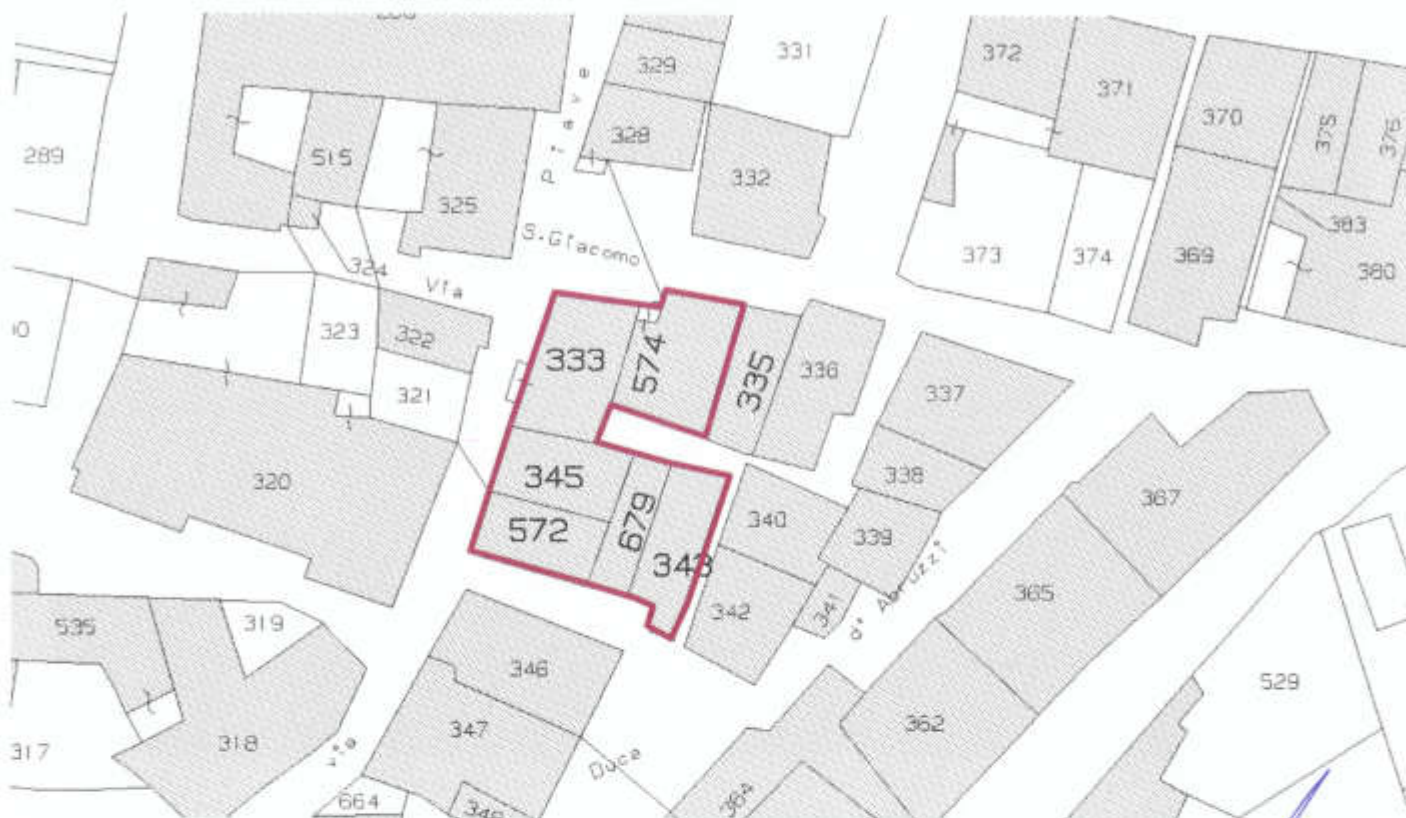
Mappa catastale con p.lle oggetto della valutazione GTS – Foglio 39 – Accumoli Capoluogo

Gli edifici rispondenti alle particelle sotto indicate e oggetto del presente GTS fanno parte di un aggregato edilizio composto dalle particelle 336-335-574-333-345-572-679-343 tranne la particella 336 le restanti sono caratterizzate da strutture in muratura portante di varia natura e consistenza, con eterogeneità sia nello sviluppo planimetrico che altimetrico.

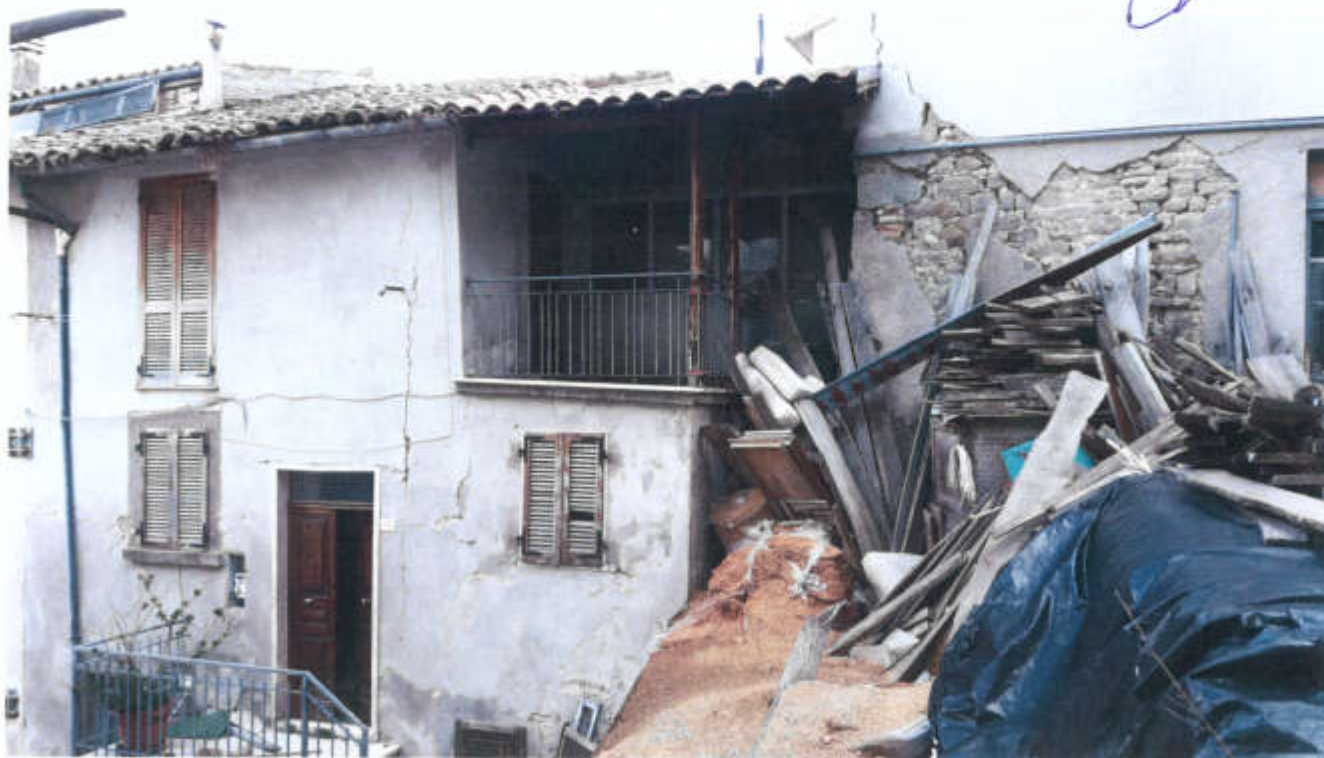
FOTO -1- (P.lla 574)

Edificio composto da 2 livelli presenta sulla facciata principale e quella retrostante un diffuso quadro fessurativo con principio di disgregazione della muratura in quella prospiciente la via pubblica (Via S.Giacomo) e conseguente distacco della muratura dal solaio del primo piano, tutto ciò mostra una grave crisi con innesco di collasso per disgregazione della muratura della facciata prospiciente la pubblica via, per una migliore comprensione si rimanda al materiale fotografico;

Pertanto per quanto esposto fin qui, vista la situazione generale circostante nonché la posizione delle suddette particelle, al fine di salvaguardare la pubblica incolumità si ritiene di proporre la demolizione dei suddetti edifici.

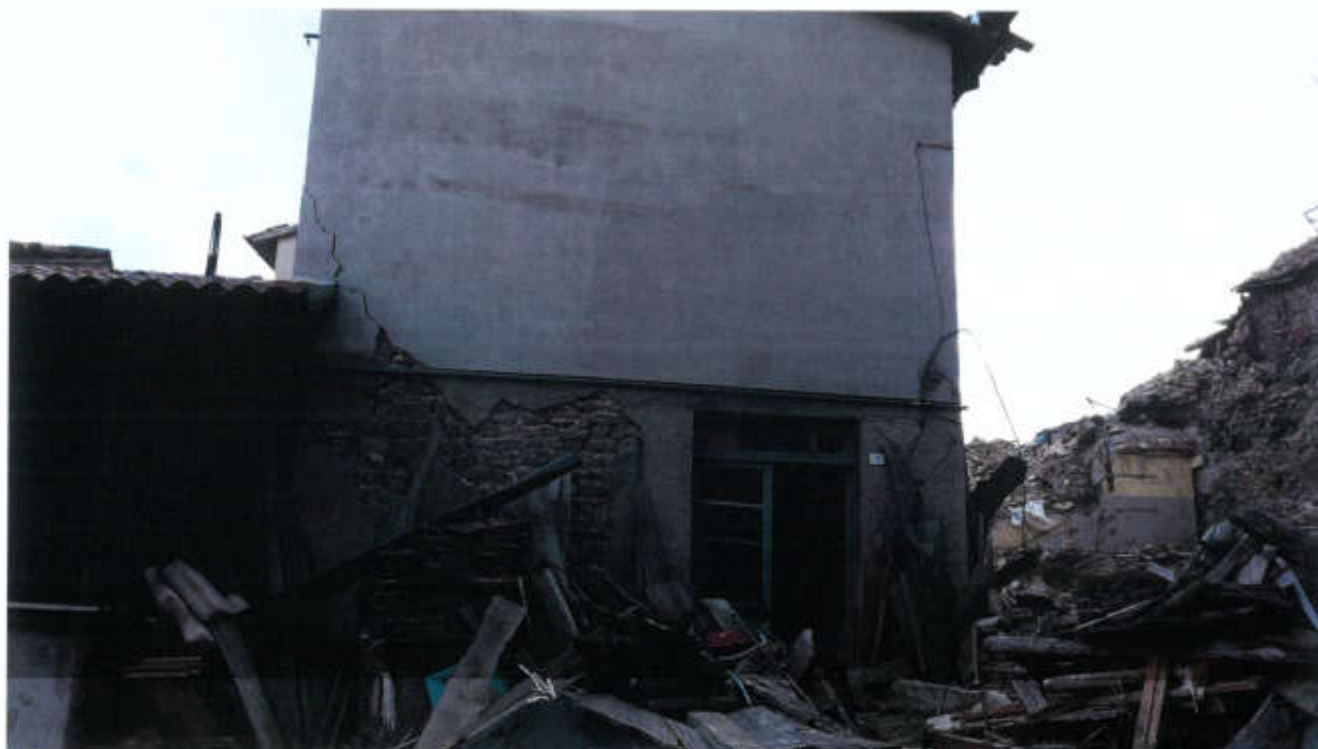
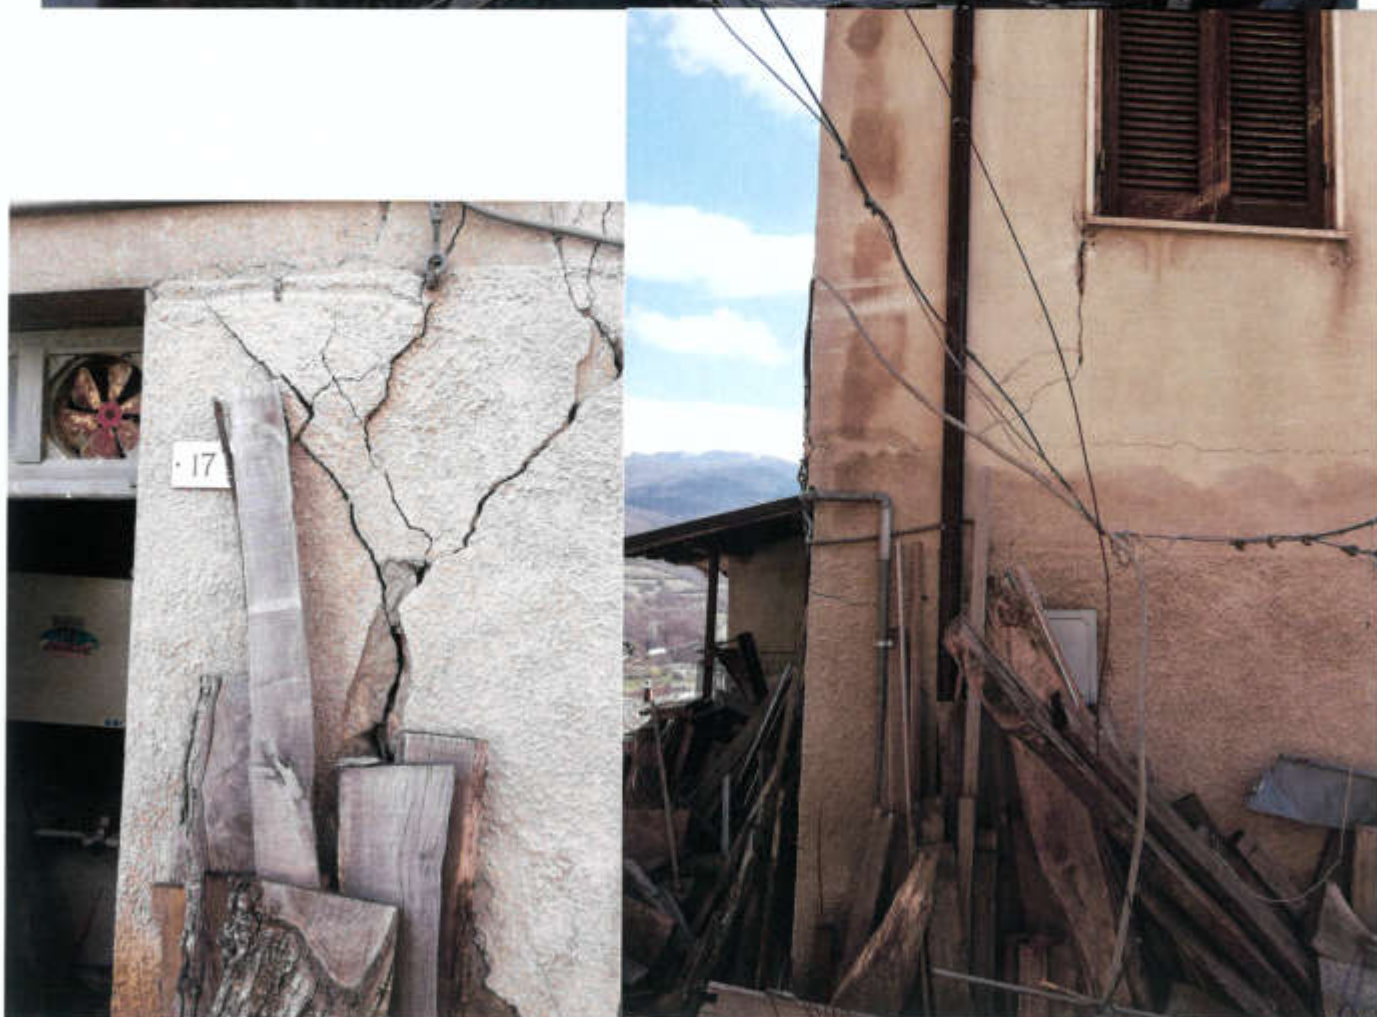
FOTO -1- (P.lla 333)

L'edificio è articolato su tre livelli, al piano terra è presente un'attività produttiva ( falegnameria) e ai piani superiori abitazione. L'edificio è fortemente compromesso nella sua stabilità: sulla facciata prospiciente via S.Giacomo e Via Piave è presente un evidente quadro fessurativo riconducibile a crisi per taglio con doppia fessurazione diagonale con evidente apertura delle fessure a qualche centimetro con manifestazione di dislocazioni ed innesco dell'esplosione dei due cantonali sia quello a confine con la particella 574 che all'incrocio con Via Piave e Via S.Giacomo. Anche ai piani superiori la situazione è critica sono presenti gravissimi danni tra sia nella facciata prospiciente Via Piave, che ai solai di piano, e alle facciate prospicienti la corte interna, per una migliore comprensione si rimanda al materiale fotografico;

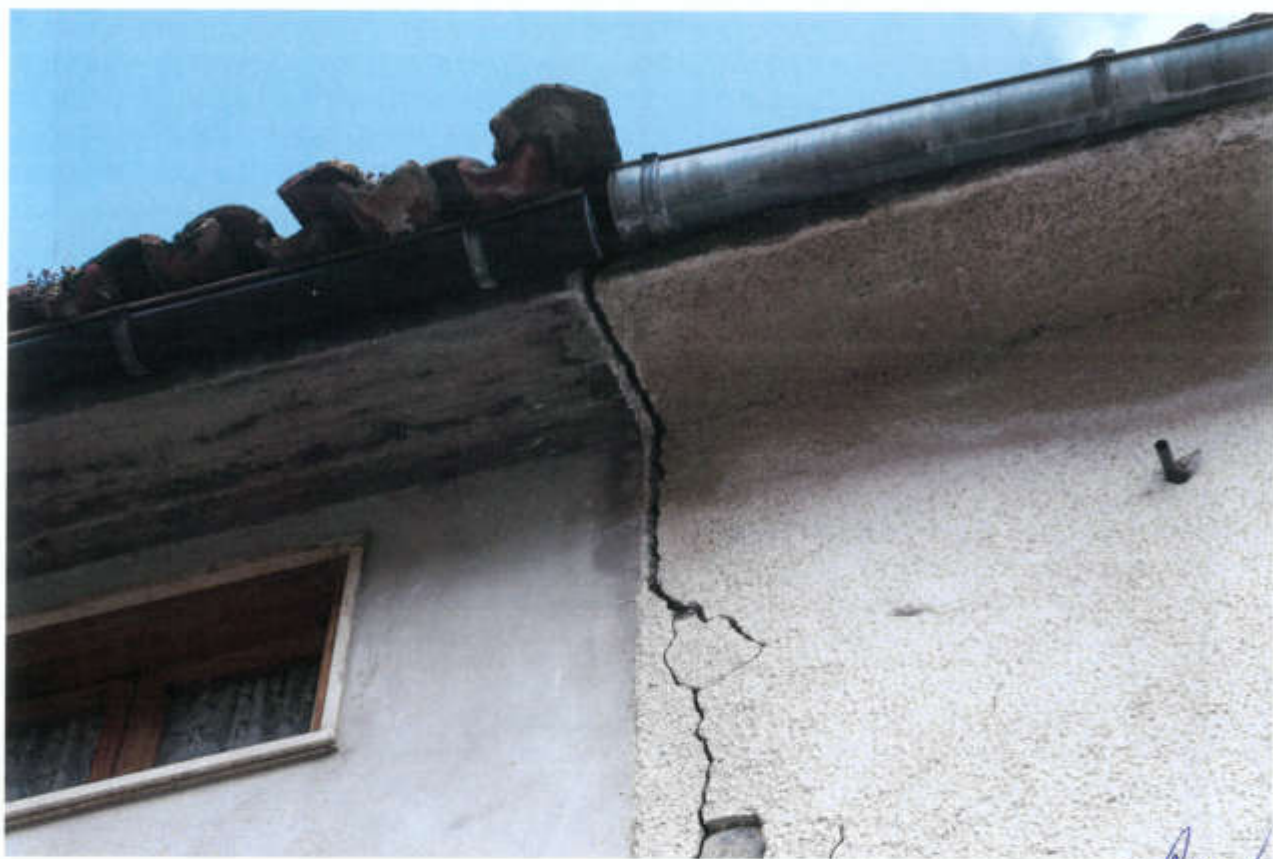
FOTO -1- (P.lla 345 e 572)

Le due particelle costituiscono due edifici con ingresso comune e presentano comunque simile quadro fessurativo nello specifico si è riscontrato una dislocazione delle murature della facciata su Via Piave a confine con la particella 333 che mostrano deformazioni permanenti di tipo plastico, mentre allo spigolo della particella 572 fronte particella 320 è presente innesco di espulsione. Il quadro fessurativo complessivamente è molto diffuso mostrando una crisi della facciata prospiciente la pubblica via si sottolinea anche l'evidente danno alla copertura prodotto da crolli degli edifici circostanti ma anche della restante parte incombente sulla particella 679 e sulla corte interna, con evidente lesione per effetto della copertura della particella predetta, per una migliore comprensione si rimanda al materiale fotografico;

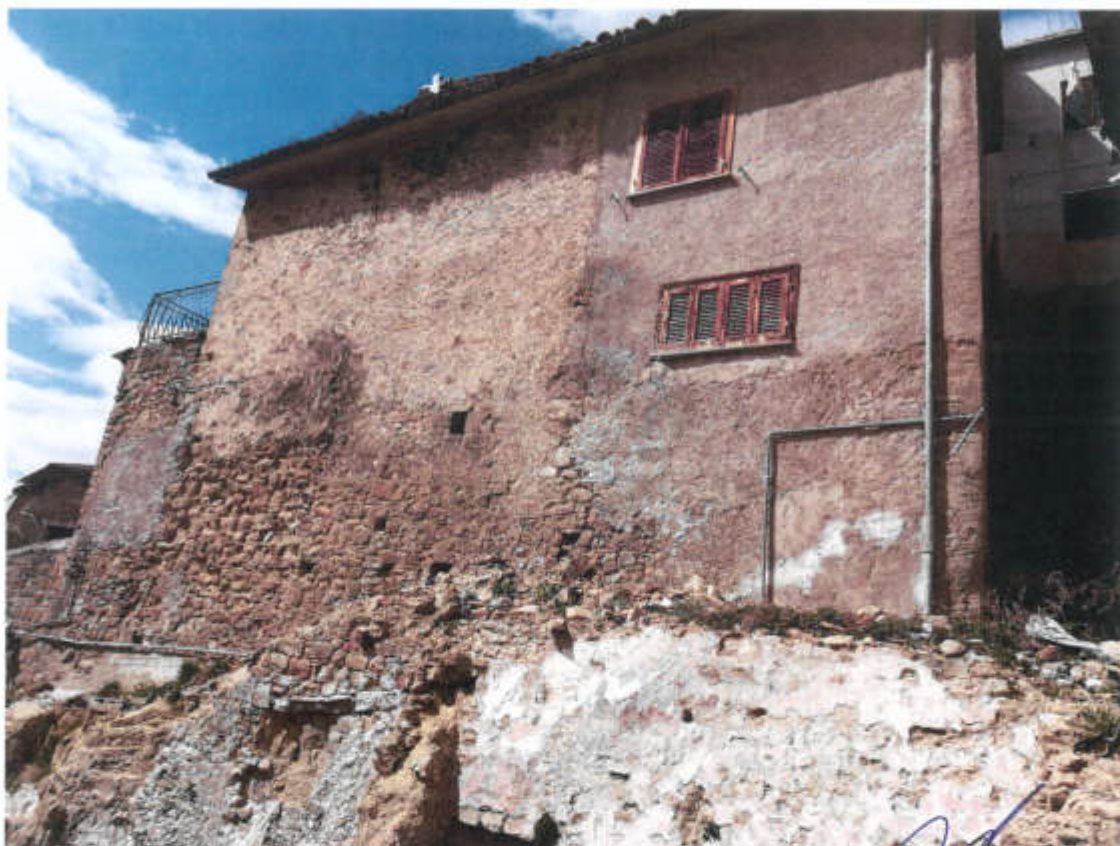
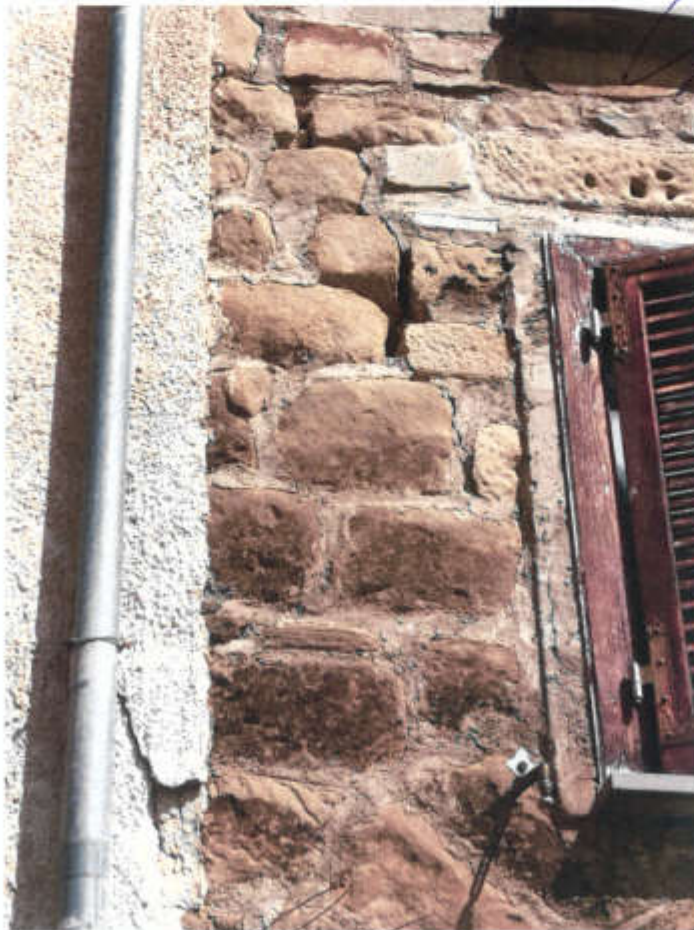
FOTO -1- (P.lla 679-343)

Anche gli edifici individuati con le suddette particelle, sono evidentemente compromessi mostrando, come del resto per quelle precedentemente richiamate, un quadro fessurativo esteso e diffuso con elevato rischio strutturale si sottolinea la crisi anche qui della facciata prospiciente la pubblica via fronte particella 346, con evidenti fessure e sconnessioni a confine tra le due

particelle ed in quella esterna alle 343, distacco del solaio dalla facciata e lesione evidente in facciata.

Anche la facciata prospiciente la corte interna gravemente compromessa per crisi per taglio con singola fessurazione diagonale con evidente apertura delle fessure a qualche centimetro.
