**OGGETTO:** Accumoli Centro  
PRESCRIZIONI OPERATIVE: PRECISAZIONI

il giorno 12, del mese di aprile, dell'anno 2019, è stato effettuato un sopralluogo nella città di Accumoli (Ri).

## ALLEGATO FOTOGRAFICO

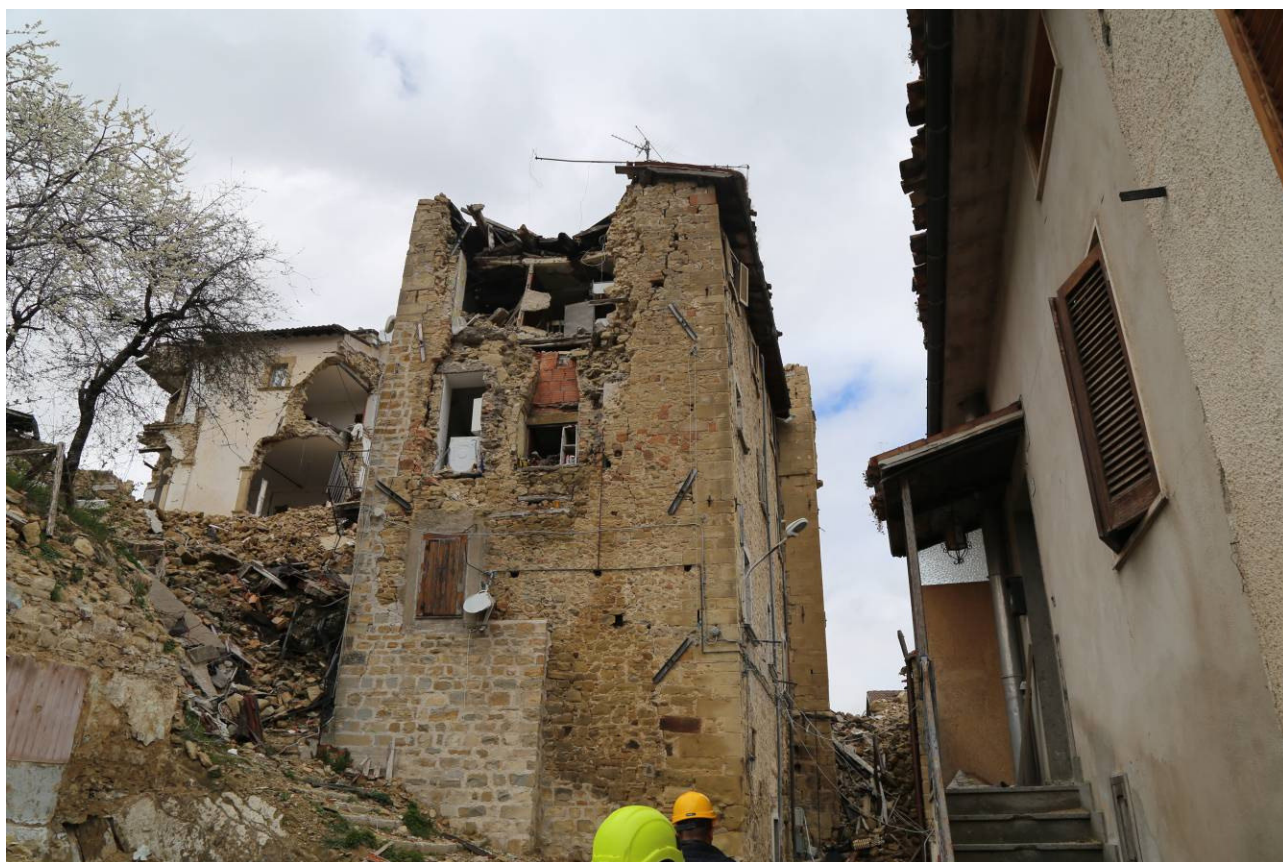
Foto 8: p.lle 325

Per quanto riguarda la p.lla **325** (foto 8), già oggetto di ordinanza di demolizione non ancora eseguita, si ravvisa la sua complementarietà con l'adiacente Palazzo Cappello (p.lla 288) dia da un

punto di vista costruttivo che di linguaggio architettonico e pertanto si prescrive che venga mantenuta e che venga inclusa nel progetto di messa in sicurezza di Palazzo Cappello.
