Ordinanza n. 39 del 31/01/2018

OGGETTO	Demolizione immobile ubicato in Accumoli Frazione Grisciano e rimozione macerie. Identificazione catastale: Foglio 7 Mappali 426 - 618. Proprietà: mapp. 426: DE ANGELIS Antonia - DE ANGELIS Mario - PICCIACCHIA Rosa mapp. 618: COMUNE DI ACCUMOLI DE ANGELIS Antonia - DE ANGELIS Mario - PICCIACCHIA Rosa
----------------	--

SCHEDA VALUTAZIONE GTS
MESSA IN SICUREZZA TEMPORANEA POST-SISMA DEI MANUFATTI EDILIZI

ALLEGATO FOTOGRAFICO VERBALE DEL 24 GENNAIO 2018

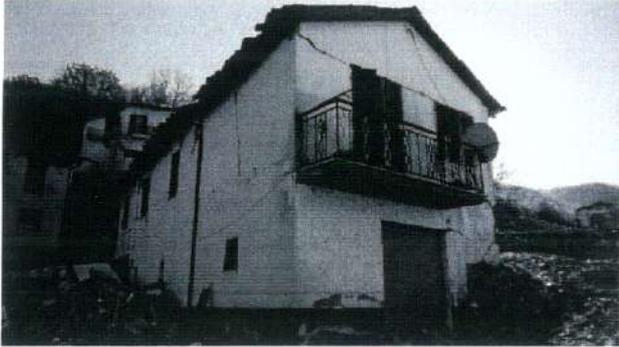
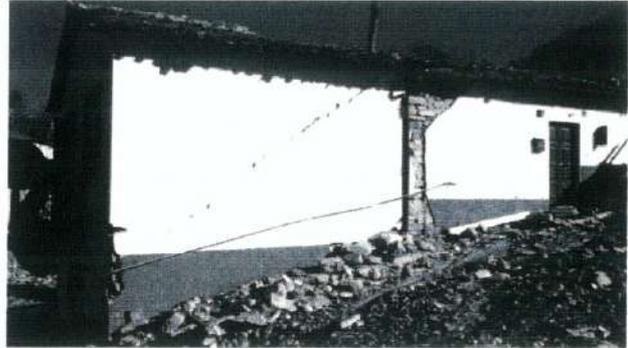
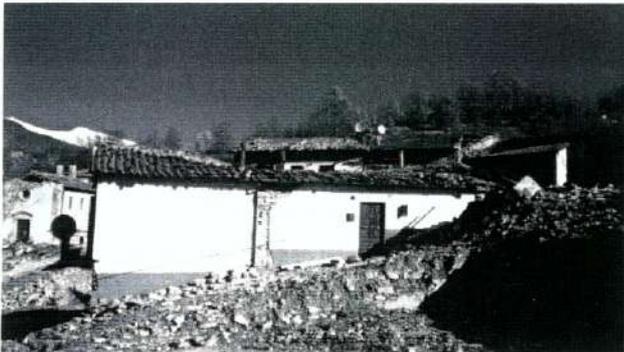
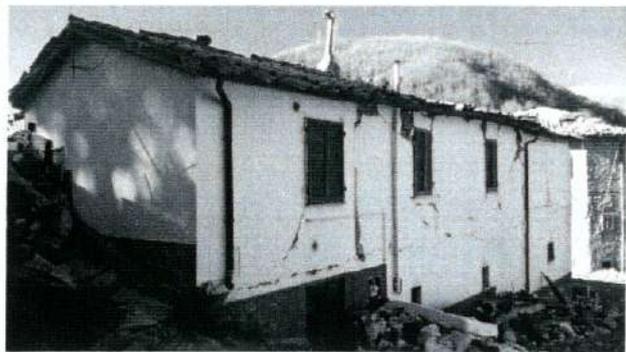
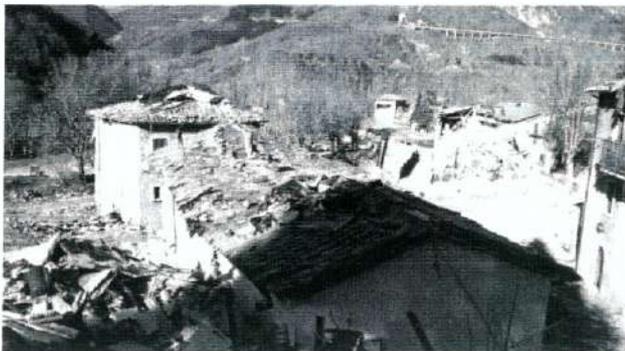
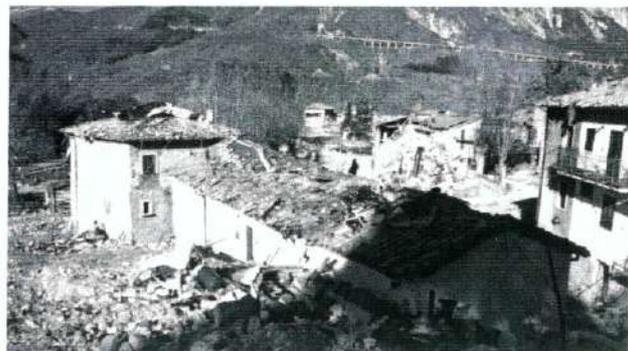
Foglio 7 All. A – Particelle 426 - 618

Visto l'allegato verbale di sopralluogo tecnico del GTS del 24 gennaio 2018 in cui è specificato quanto segue: "Antico fabbricato in muratura di pietrame di due piani, gravemente lesionato nelle strutture di elevazione perimetrali con diverse lesioni anche 45 gradi che percorrono le pareti per tutta l'altezza. La copertura si presenta quasi totalmente crollata all'interno del fabbricato. Si rende necessaria la demolizione."

Antico fabbricato in muratura di pietrame di due piani, gravemente lesionato nelle strutture di elevazione perimetrali con diverse lesioni anche 45 gradi che percorrono le pareti per tutta l'altezza. La copertura si presenta quasi totalmente crollata all'interno del fabbricato. Si rende necessaria la demolizione.

La demolizione del fabbricato sopra descritto - censito al N.C.E.U. al **Foglio 7 Mappali 426 - 618**, di proprietà di:
