Ordinanza n. 37 del 31/01/2018

| OGGETTO | Demolizione immobile ubicato in Accumoli Frazione Grisciano e rimozione macerie. Identificazione catastale: Foglio 7 Mappali 583. Proprietà: mapp. 583 sub 1 – 2 – 5 – 8: RENDINA Ofemia mapp. 583 sub 6 – 7: CAPITANI Alessandra – CAPITANI Valentina |

RELAZIONE TECNICA ALLEGATA AL VERBALE GTS DEL 24/01/2018

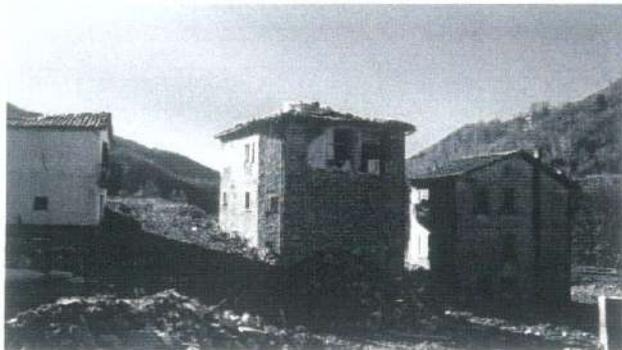
FOTO 7: Foglio 7 All. A – Particella 583

Fabbricato costituito da più unità immobiliari, con tre piani fuori terra. È realizzato in antica muratura di pietrame che presenta vistose lesioni agli angoli in prossimità della linea di gronda, in parte dovute alla spinta delle travi in legno della copertura. La parete N-E è quasi completamente crollata in corrispondenza del terzo livello, dove si evince una muratura a forati non portanti. Presenza di lesioni verticali e oblique per tutta l'altezza del fabbricato, che risulta sopraelevato. Si rende necessaria la demolizione.

e con una consistenza volumetrica approssimativa di 700 mc -nonché la rimozione delle macerie;
