## Ordinanza n. 297 del 18/07/2017

**Demolizione immobile ubicato in Accumoli - frazione Villanova e rimozione macerie. Identificazione catastale: Foglio 49 Mappale 161.**

**Visto** l'esito della verifica di danno ed agibilità realizzata attraverso la compilazione delle allegate "SchedeAeDES" che risultano essere così identificate:

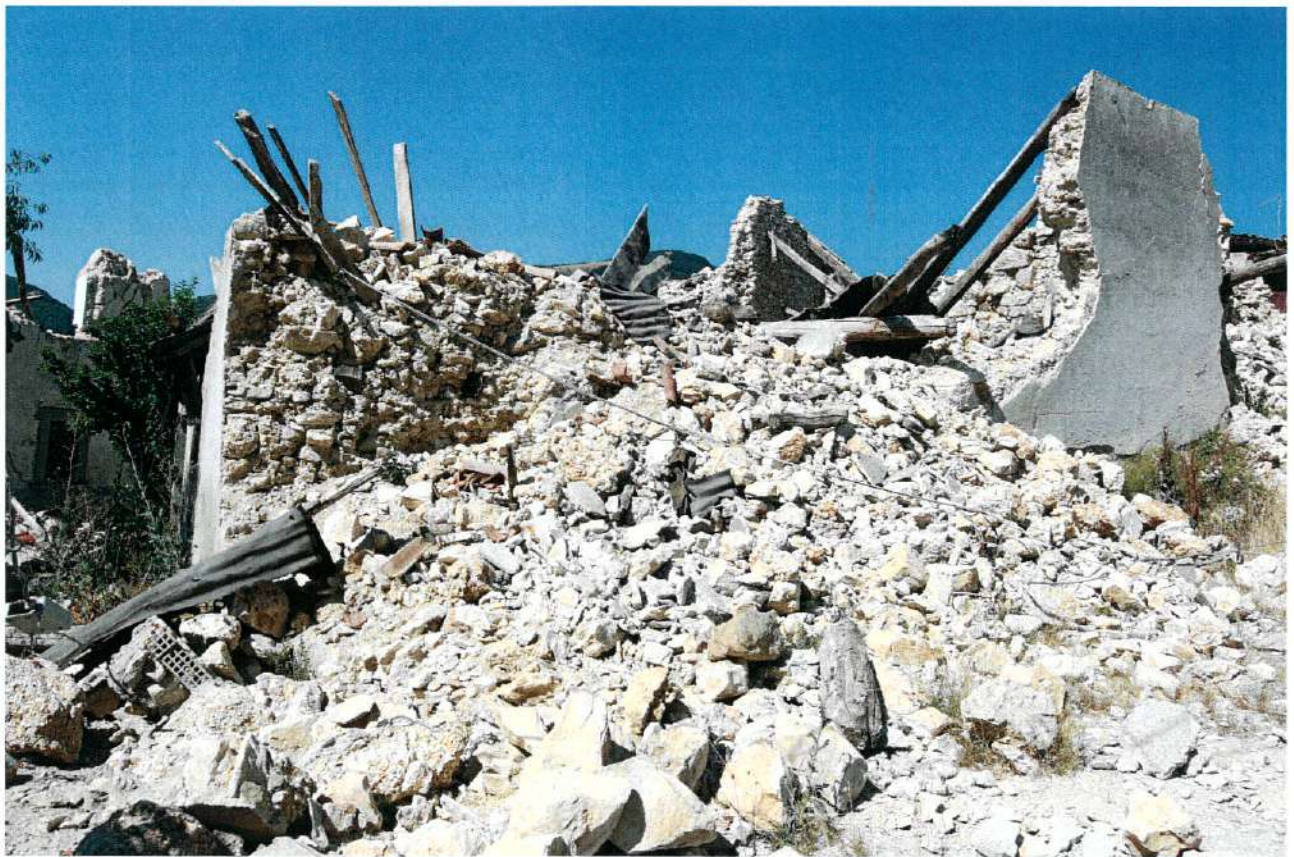
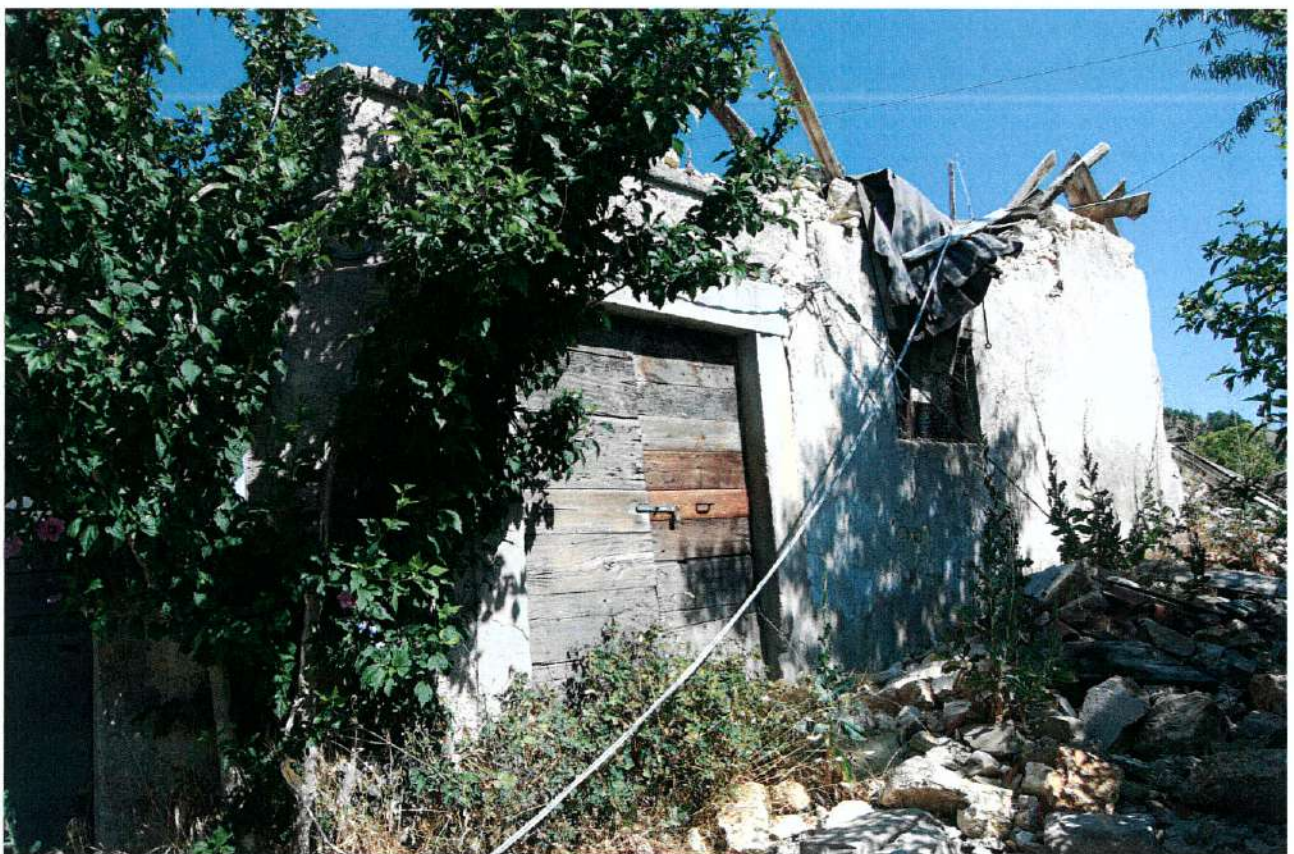
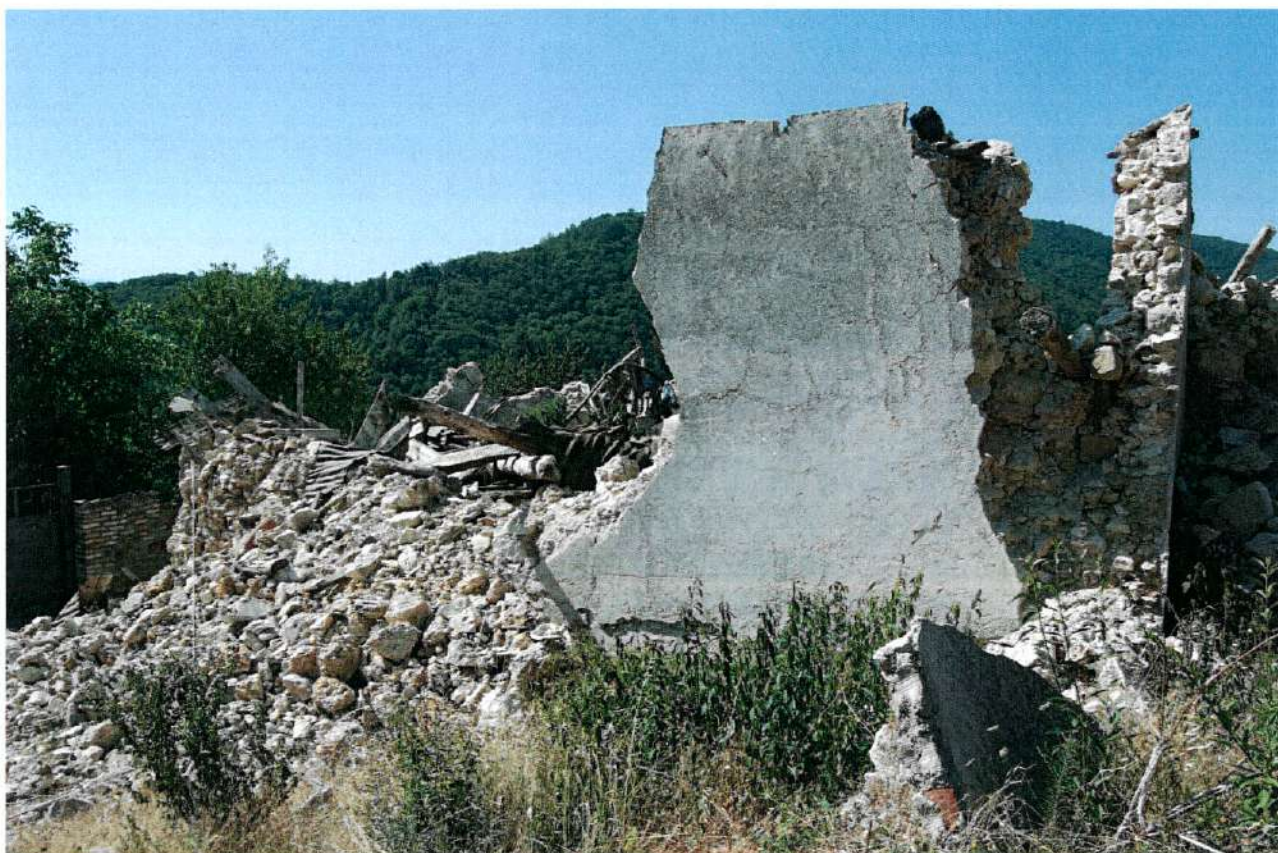
Immobile sito ad Accumoli, frazione di Villanova, foglio 49, mappale 161

**Dato atto** che dalle predette schede l'edificio risulta **INAGIBILE (inagibilità di tipo E - F)** e con **danni ad elementi strutturali di livello gravissimo;**

**Visto** l'allegata documentazione fotografica del 17/07/2017 da cui si evince che è necessaria la demolizione totale dell'immobile al fine di assicurare la tutela della pubblica incolumità, dato che il fabbricato è quasi del tutto crollato e le parti non crollate sono pericolanti ed insistono su pubblica via;

La demolizione del fabbricato sopra descritto censito al N.C.E.U. al **Foglio 49 Mappale 161** di proprietà di:

e con una consistenza volumetrica approssimativa di 600 mc, nonché la rimozione delle macerie;
