## Ordinanza n. 254 del 21/06/2017

<b>OGGETTO</b>	<b>Demolizione immobile ubicato in Accumoli e rimozione macerie. Identificazione catastale: foglio 38 mappale 468. Proprietà: ACQUISTUCCI Marco</b>
----------------	---

## VERBALE DI SOPRALLUOGO TECNICO

Immobile sito ad Accumoli capoluogo, foglio 38, mappale 468

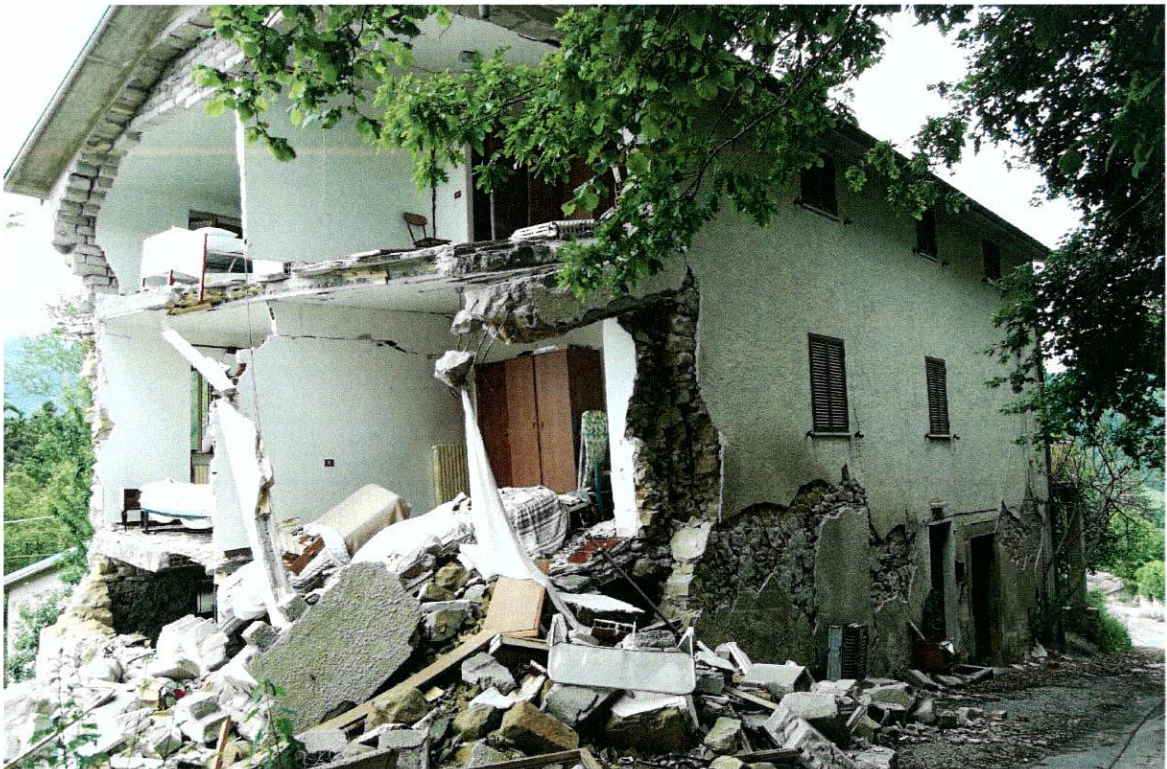
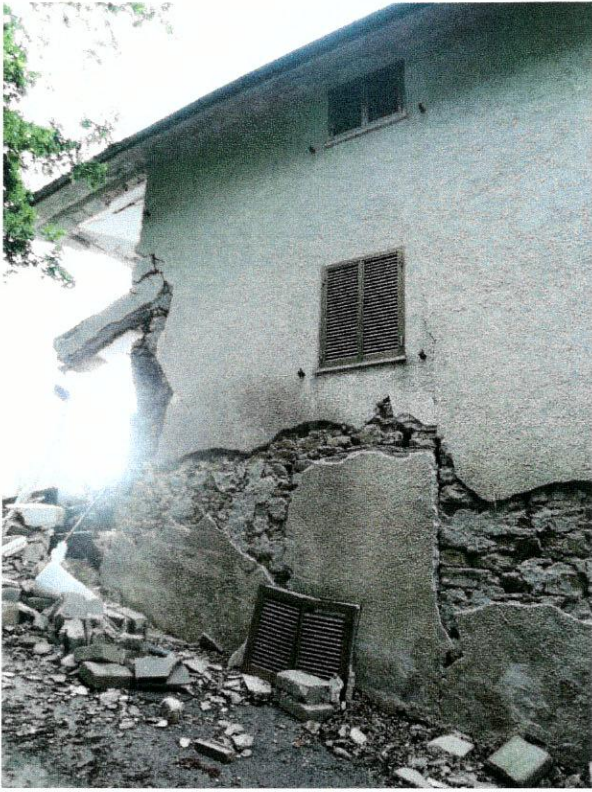
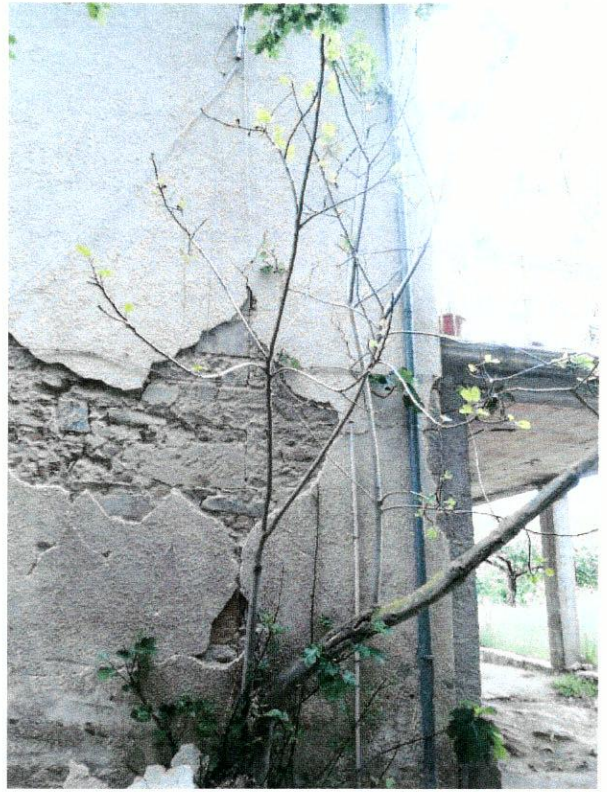
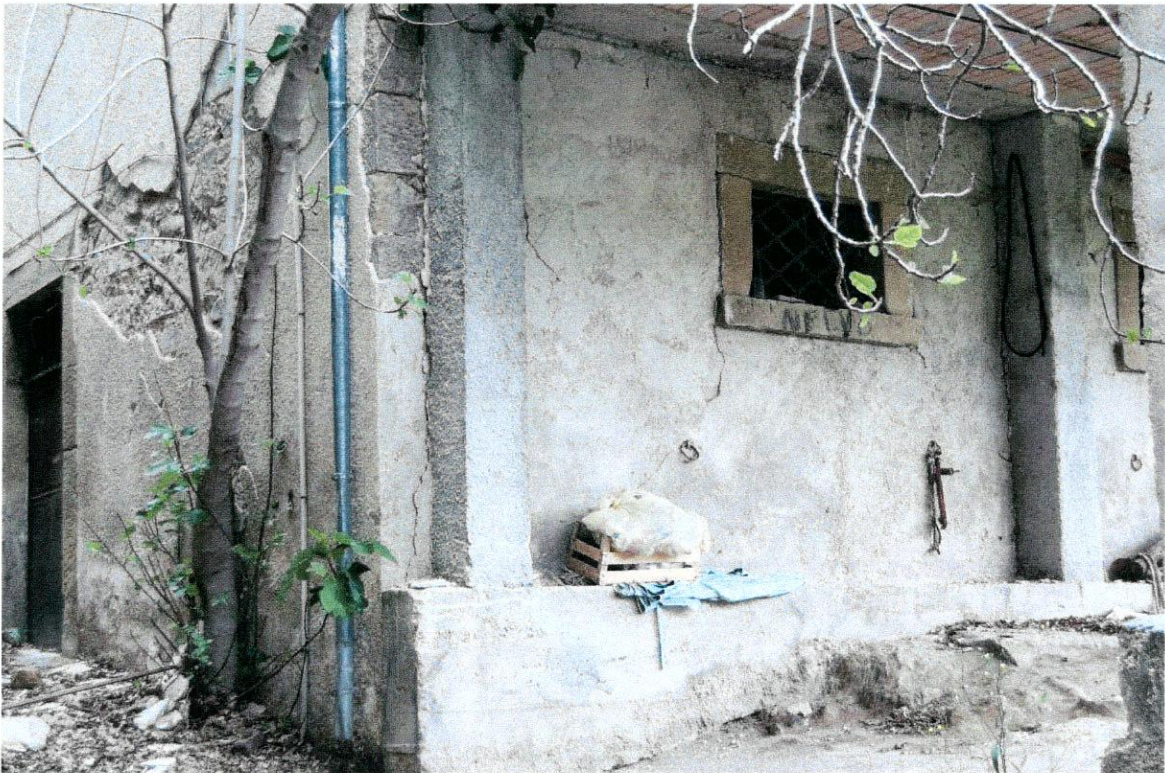
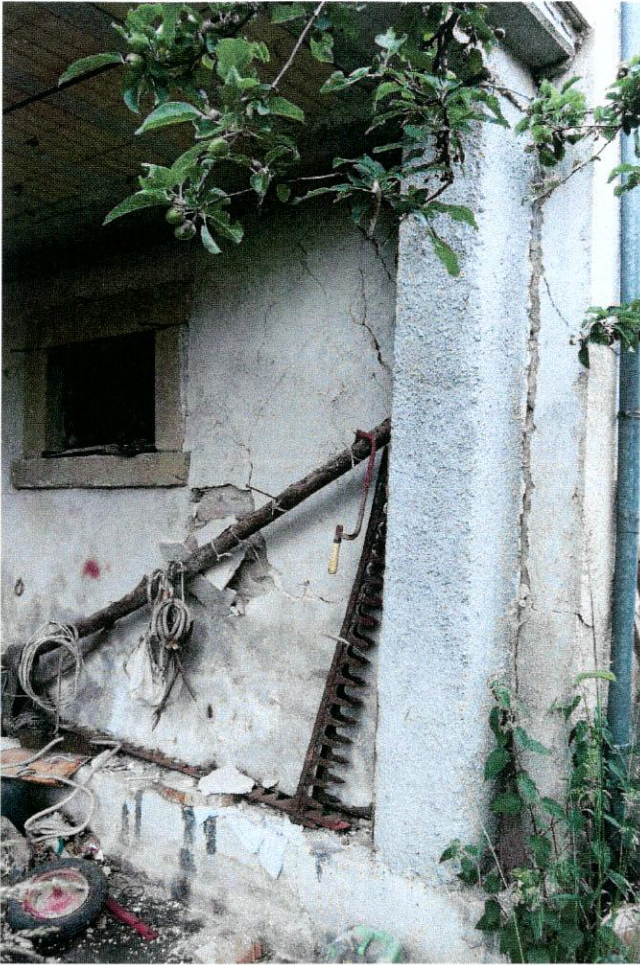
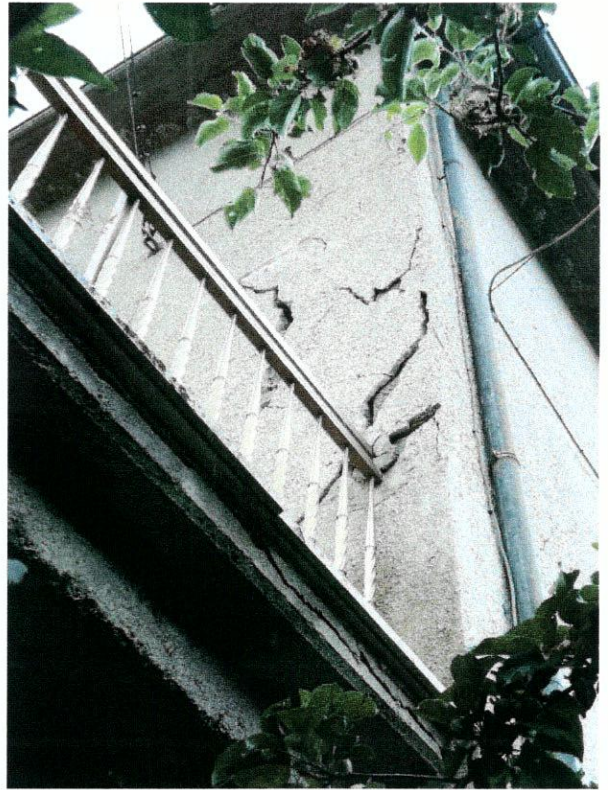
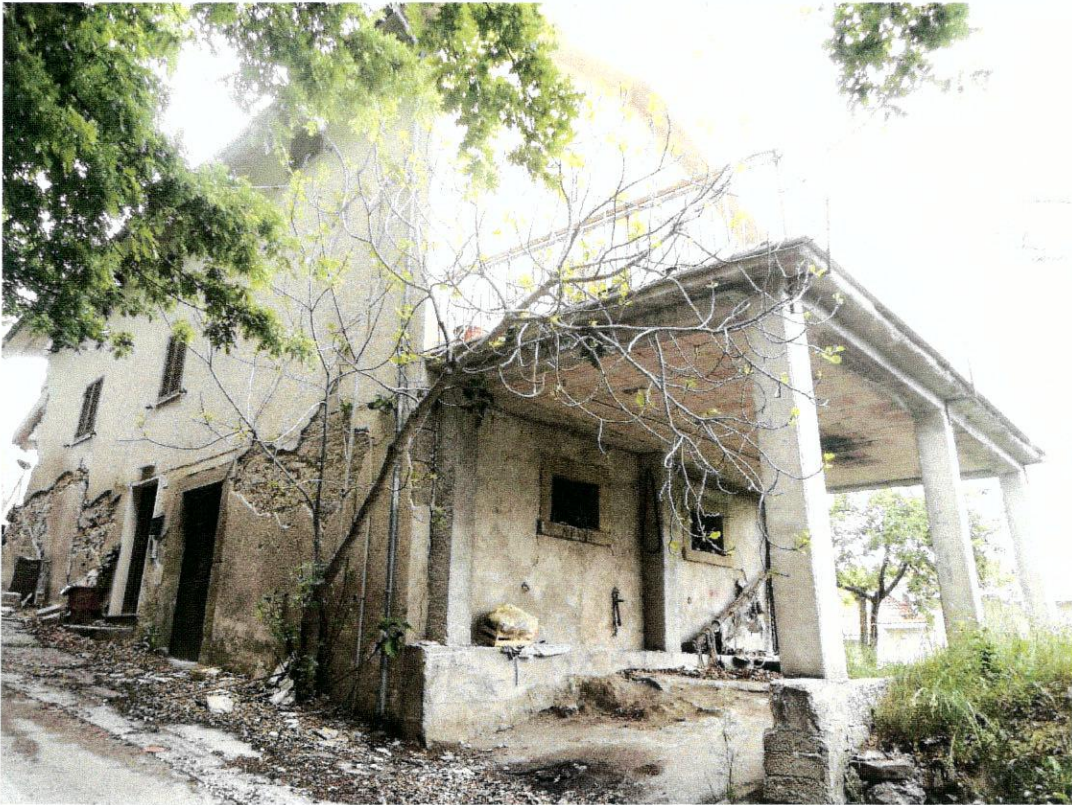
### ALLEGATO FOTOGRAFICO

Trattasi di immobile alto 2 piani fuori terra più mansarda, con struttura portante in muratura in pietra del tipo a sacco e solai - compreso quello di copertura - in laterocemento con cordoli in c.a. Presenta crollo della parete nord e fessurazioni diffuse su tutti gli altri muri portanti perimetrali, come visibile nelle foto allegate.

Pertanto si ritiene necessario l'intervento di demolizione totale, al fine di assicurare la tutela della pubblica incolumità e la riapertura della viabilità.
