# COMUNE di ACCUMOLI

## Ordinanza n. 106 del 29/03/2018

| OGGETTO | <p><b>Demolizione immobile ubicato in Accumoli Capoluogo e rimozione macerie. Identificazione catastale: Foglio 39 Mappale 353 sub 1-2-3-4-5-6-7.</b></p> <p><b>Proprietà:</b></p> <p><b>mapp 353 sub 1:</b></p> <ul style="list-style-type: none"><li>– CAMPAGNONI Ornella, LEGGIERI Clelia;</li></ul> <p><b>mapp 353 sub 2:</b></p> <ul style="list-style-type: none"><li>– MARINI Erminio, MARINI Federico, MARINI Marilena, VALENTINI Pierina;</li></ul> <p><b>mapp 353 sub 3:</b></p> <ul style="list-style-type: none"><li>– CESARETTI Vanda, MARROCCHI Rita;</li></ul> <p><b>mapp 353 sub 4:</b></p> <ul style="list-style-type: none"><li>– CERINI Alessandra, ORGANTINI Giovanna, POGGI Fabio;</li></ul> <p><b>mapp 353 sub 5:</b></p> <ul style="list-style-type: none"><li>– MALAVOLTA Fulvio, PAOLINI Emilia;</li></ul> <p><b>mapp 353 sub 6:</b></p> <ul style="list-style-type: none"><li>– MICOZZI Daniela</li></ul> <p><b>mapp 353 sub 7:</b></p> <ul style="list-style-type: none"><li>– CAMPAGNONI Ornella, CERINI Alessandra, CESARETTI Vanda, LEGGIERI Clelia, MALAVOLTA Fulvio, MARINI Erminio, MARINI Federico, MARINI Marilena, MARROCCHI Rita, MIC

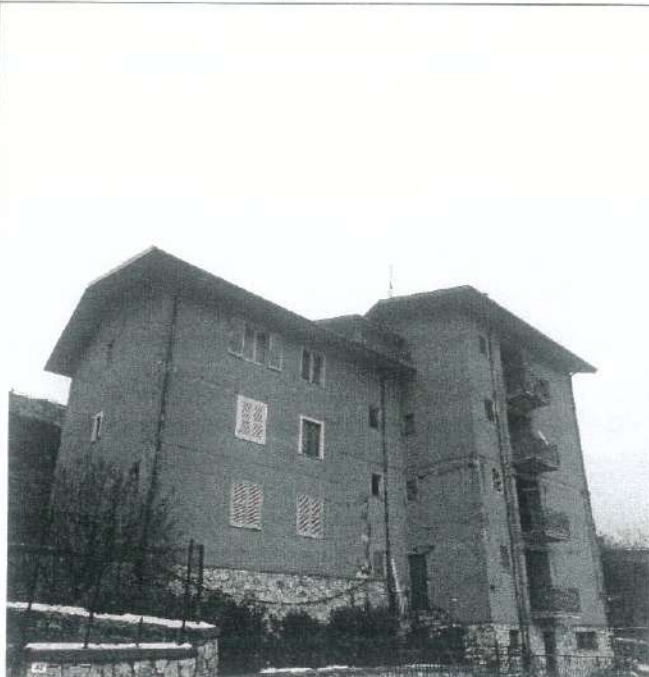
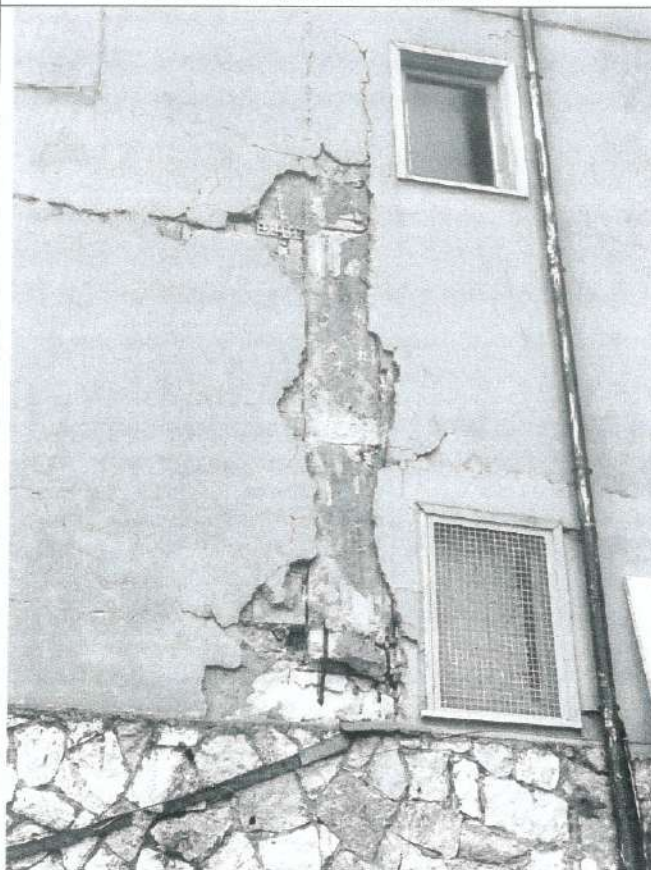
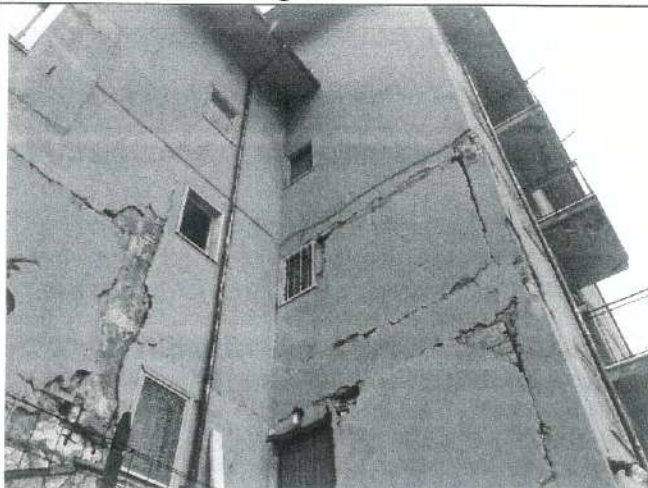
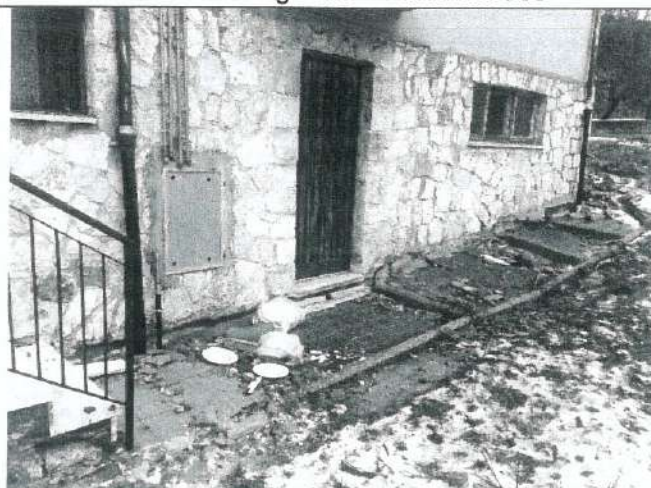
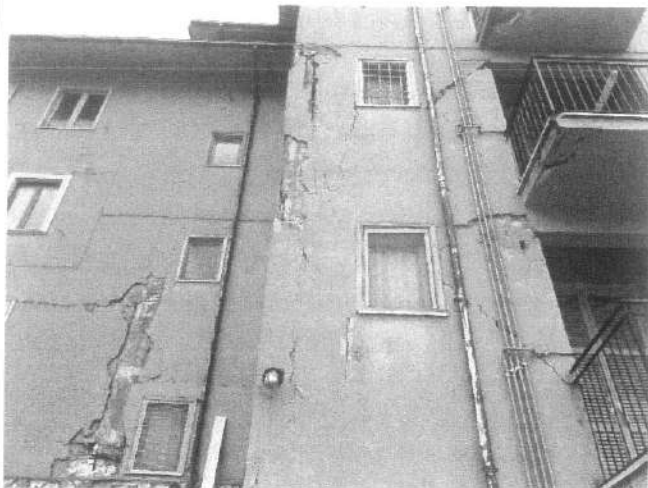
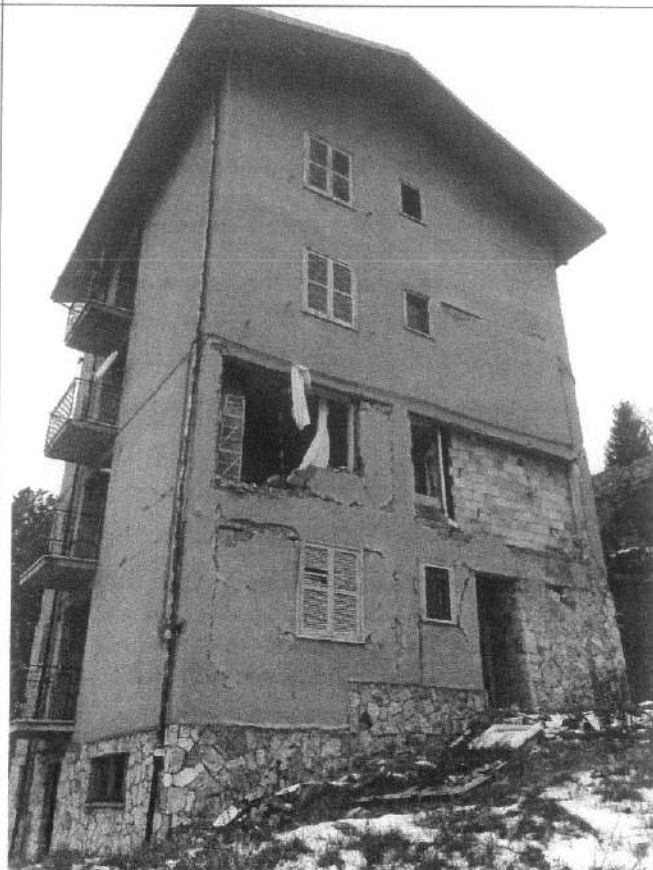
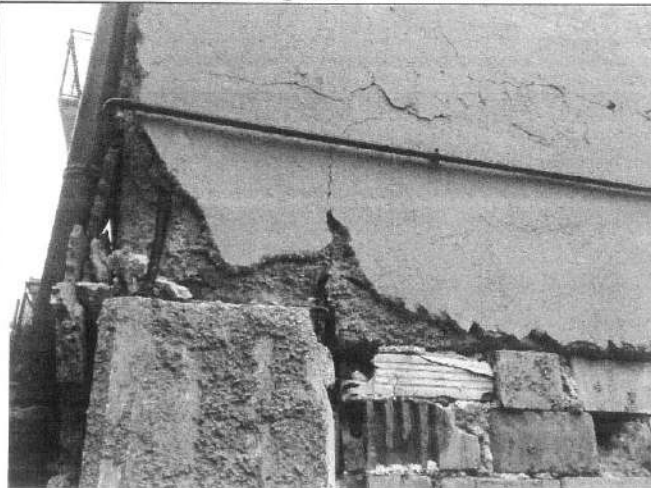
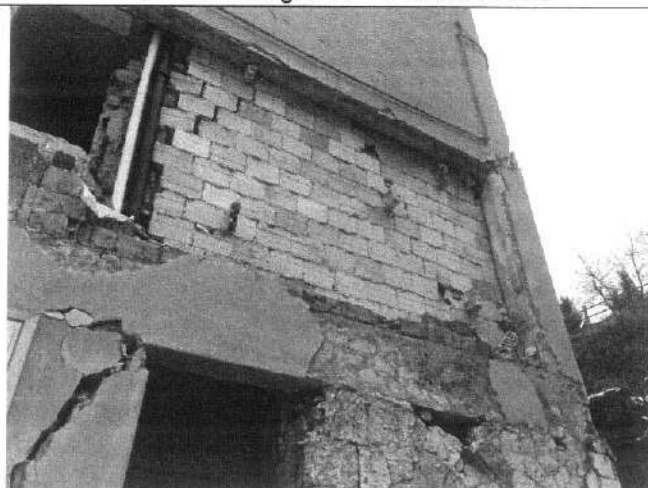
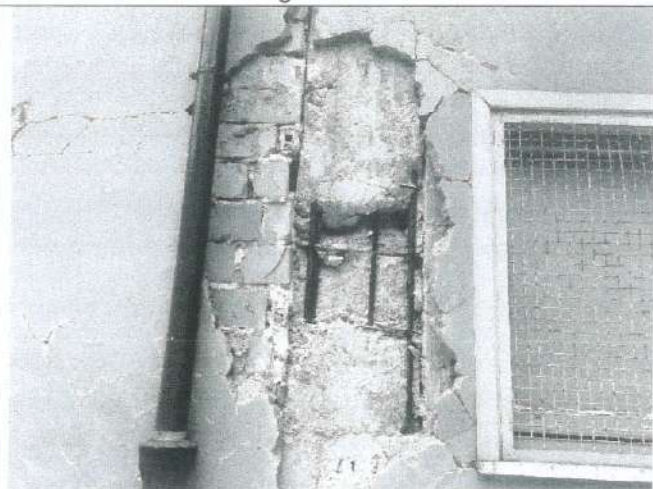
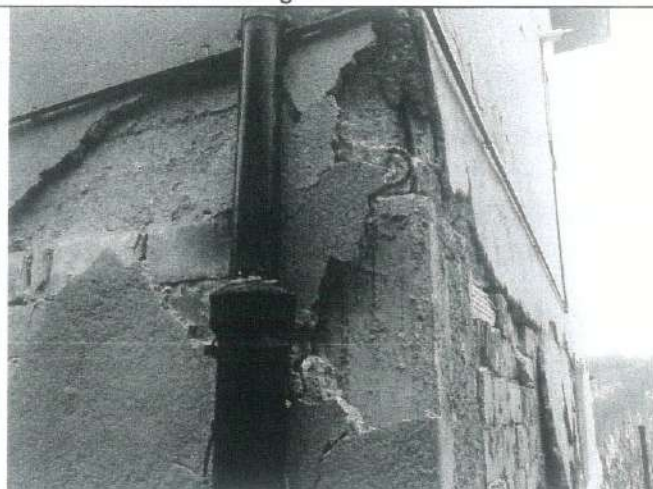
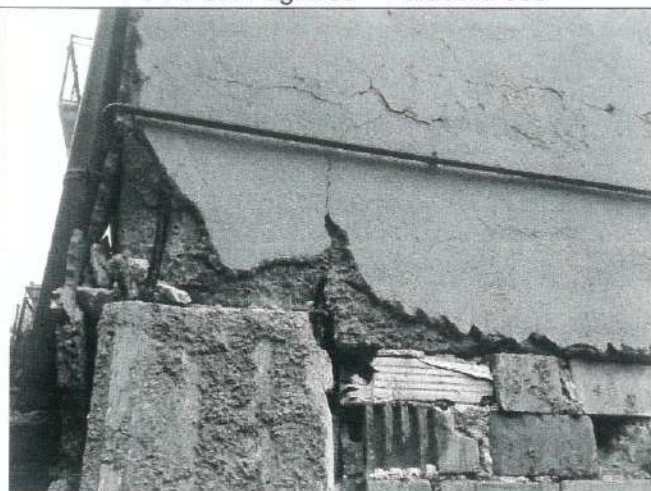
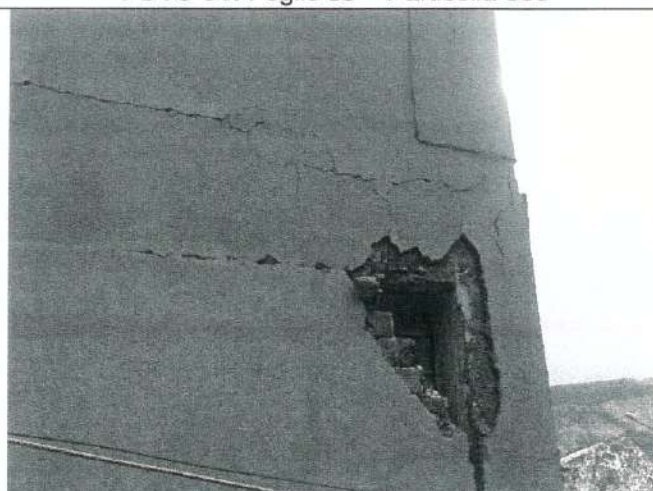
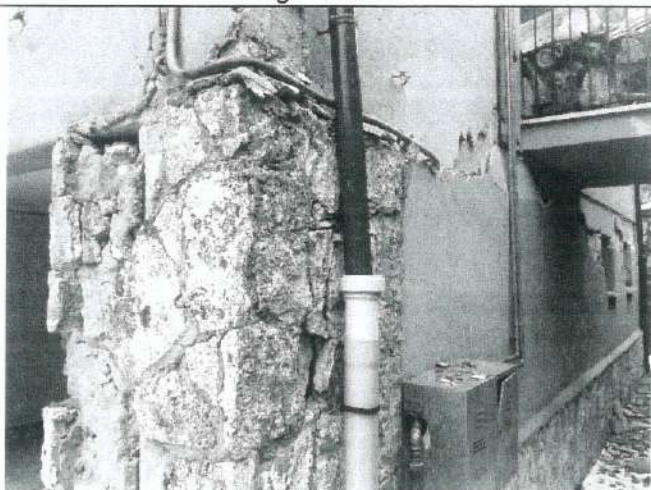
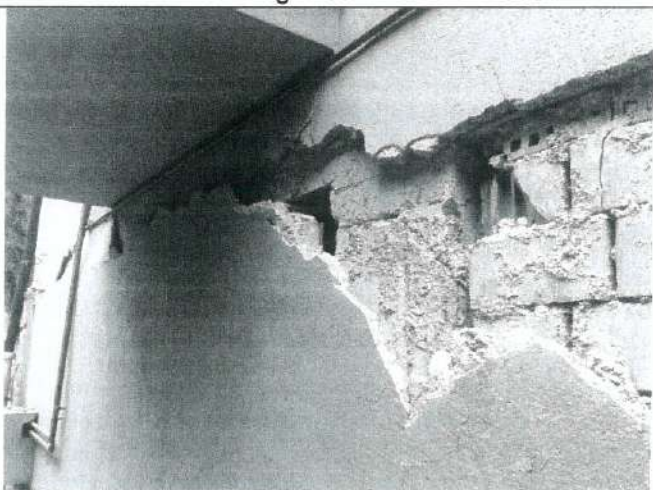
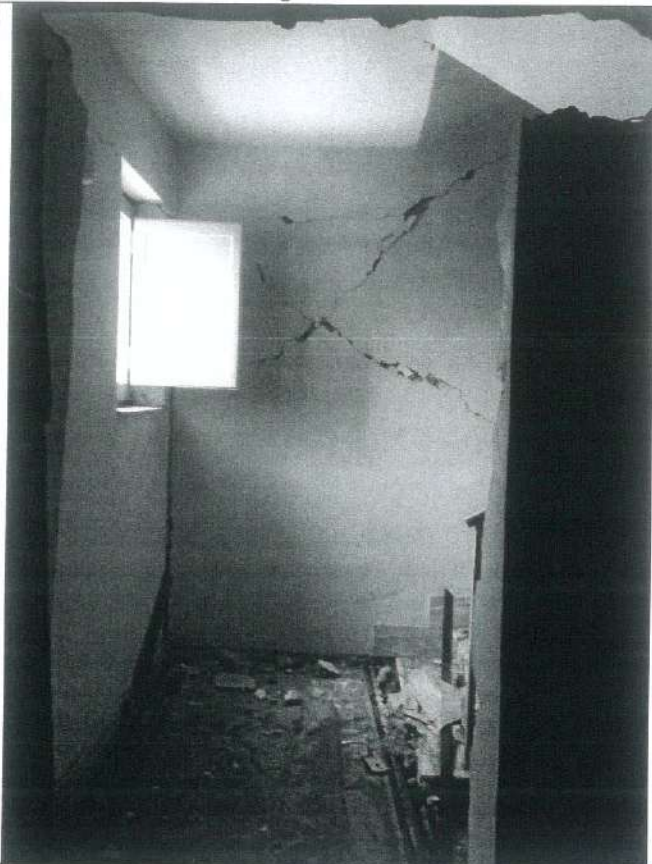
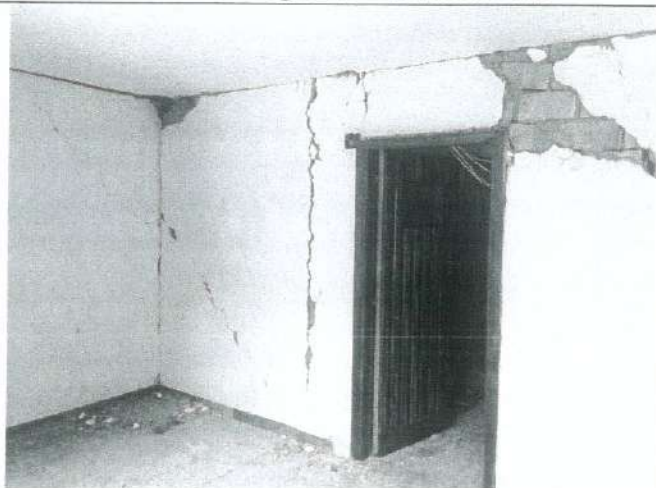
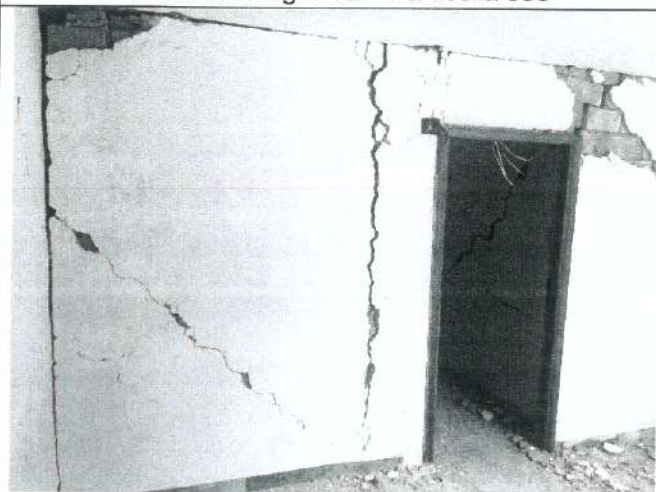
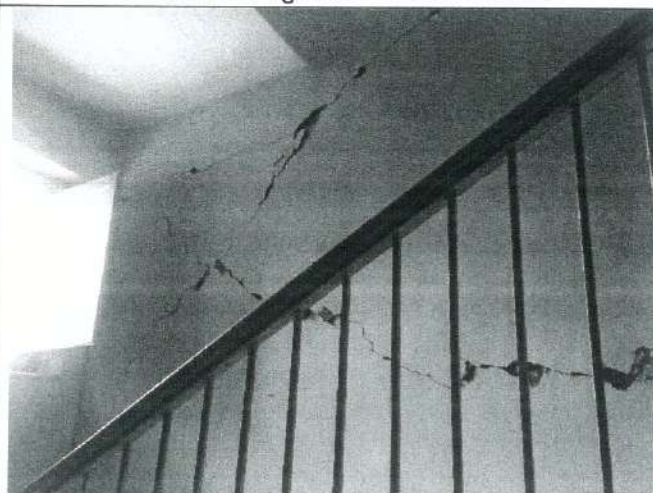
**Dato atto** che dalla predetta scheda l'edificio risulta **INAGIBILE e INAGIBILE per rischio esterno (inagibilità di tipo E-F)** e con **rischio strutturale alto**;

**Visto** l'allegato verbale di sopralluogo tecnico del GTS del 02 marzo 2018 in cui è specificato quanto segue: " *Trattasi di edificio in c.a. di cinque piani adibito ad edilizia economica e popolare. Il manufatto è costituito da due corpi di fabbrica principali leggermente sfalsati l'uno rispetto all'altro. Si riscontra un cedimento fondale verso valle, associato ad una sottostante instabilità di versante. Si riscontrano danni alle strutture portanti in calcestruzzo armato con espulsione del copriferro in corrispondenza della maggior parte dei nodi trave-pilastro, soprattutto al piano terra. Si denota uno scarso impiego delle staffe e l'utilizzo di acciaio liscio, senza aderenza migliorata. Le travi risultano lesionate per taglio e flessione. Le tamponature in muratura a cassetta, risultano distaccate dai telai in c.a., in alcuni casi collassate per ribaltamento fuori dal piano e comunque lesionate per sforzo di taglio. Si ritiene necessario procedere alla demolizione del fabbricato*";

**Considerata** la minaccia di crollo sulla strada comunale e l'esistenza di un pericolo serio e concreto per l'incolumità pubblica, come attestato dalla allegata documentazione fotografica;

Trattasi di edificio in c.a. di cinque piani adibito ad edilizia economica e popolare. Il manufatto è costituito da due principali corpi di fabbrica leggermente sfalsati l'uno rispetto all'altro. Si riscontra un cedimento fondale verso valle, associato ad una sottostante instabilità di versante. Si riscontrano danni alle strutture portanti in calcestruzzo armato con espulsione del copriferro in corrispondenza della maggior parte dei nodi trave-pilastro, soprattutto al piano terra. Si denota uno scarso impiego delle staffe e l'utilizzo di acciaio liscio, senza aderenza migliorata. Le travi risultano lesionate per taglio e flessione. Le tamponature in muratura a cassetta, risultano distaccate dai telai in c.a., in alcuni casi collassate per ribaltamento fuori dal piano e comunque lesionate per sforzo di taglio. Si ritiene necessario procedere alla demolizione del fabbricato.

La demolizione del fabbricato sopra descritto- censito al N.C.E.U. al **Foglio 39 Mappale 353 sub 1-2-3-4-5-6-7**, di proprietà di:

e con una consistenza volumetrica approssimativa di 3300 mc - nonché la rimozione delle macerie;
