# COMUNE di ACCUMOLI

## Ordinanza n. 46 del 04/04/2019

| <b>OGGETTO</b> | <b>RETTIFICA ORDINANZA N. 188/S-2 DEL 23/02/2017<br/>ORDINANZA DI DEMOLIZIONE PARZIALE IMMOBILE UBICATO IN<br/>ACCUMOLI - FRAZIONE POGGIO CASOLI E RIMOZIONE MACERIE.</b><br><b>IDENTIFICAZIONE CATASTALE: FOGLIO 59 MAPPALE 87 SUBALTERNO 2</b><br><b>Proprietà:</b><br><b>FOGLIO 59 MAPPALE 87 SUBALTERNO 2</b> <ul style="list-style-type: none"><li>- <b>Sub. 2: CASTAGNARO Walter – C.F. CSTWTR55H25D392I</b></li><li>- <b>POGGI Giovanna – C.F. PGGGNN49M62A019D</b></li></ul> |

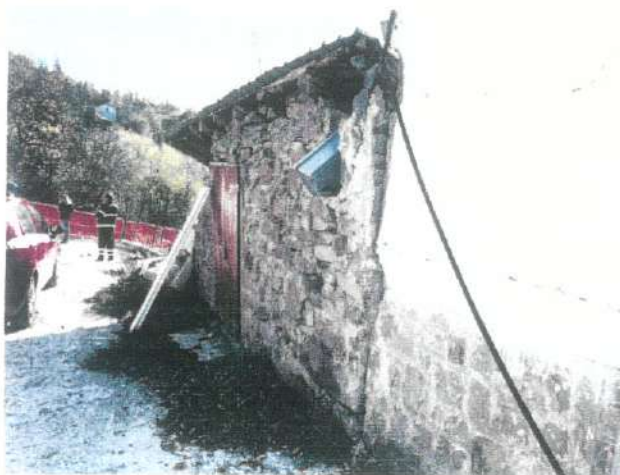
FOTO 15: Foglio 59 - Particella 87/PARTE

L'unità strutturale identificata catastalmente con il Sub. 2 è costruita su due livelli, in muratura in pietrame e malta di calce di pessima qualità con copertura leggera metallica, ubicata a destra della strada comunale che entra al paese e adibita a magazzino-deposito.

Presenta la parete a valle parzialmente crollata, insieme all'angolo della parete laterale residua in precarie condizioni di stabilità (fuori piombo), mentre la parte a monte, che emerge due metri dal livello strada, si presenta con principi di espulsione della muratura con rischio di crollo imminente sulla pubblica via.

Si prescrive pertanto la demolizione totale e la rimozione delle macerie dell'unità strutturale adibita a magazzino-deposito (Sub. 2), salvaguardando le parti comuni con l'altra unità strutturale ed immobiliare, adibita ad abitazione, identificata catastalmente con il Sub. 1, sempre con la particella 87."
