## Ordinanza n. 90 del 14/03/2018

| <b>OGGETTO</b> | <p><b>Demolizione immobile ubicato in Accumoli - Frazione Terracino - e rimozione macerie.</b><br/><b>Identificazione catastale: Foglio 55 Mappali 182 e 183 sub. 1</b></p> <p><b>Proprietà:</b><br/><b>mapp. 182: MICARELLI Marco, VINCIGUERRA Lucia;</b><br/><b>mapp. 183 sub. 1: GIROLAMI Marisa</b></p> |

## RELAZIONE TECNICA ALLEGATA AL VERBALE GTS DEL 12/02/2018 - Scheda n° 01

### 2. MAPP. 182 - 183/parte (Foto n. 5-6)

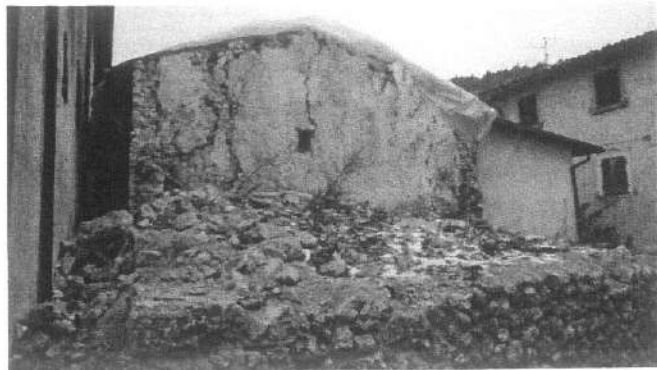
**FOTO 5: Foglio 55 – Particelle 182 - 183 PARTE**

fabbricato si sviluppa su due livelli con evidenti caratteristiche di ruralità. È costituito da due diverse unità strutturali, una pparentemente in buone condizioni (civico 7), l'altra, costituita da una volta al piano terra e un solaio di copertura in legno, da emolire. L'intervento di messa in sicurezza consiste nella demolizione della porzione del mappale 183 sopra indicata e nella imozione macerie del mappale 182, ad esso antistante.

La demolizione e rimozione macerie del fabbricato sopra descritto- censito al N.C.E.U. al **Foglio 55 Mappale 183 sub.1**, di proprietà di:
