## Ordinanza n. 358 del 04/08/2017

| <b>OGGETTO</b> | <b>Demolizione immobile ubicato in Accumoli - frazione Macchiola - e rimozione macerie. Identificazione catastale: fg. 69 mappali 180-281. Rettifica ord. n. 331 del 27/07/2017</b><br><b>Proprietà:</b><br><b>BRUNI Teresa – GUERRINI Giulia, Iolanda, Maria Rosa, Rita</b> |

**SCHEDA VALUTAZIONE GTS  
MESSA IN SICUREZZA TEMPORANEA POST-SISMA DEI MANUFATTI EDILIZI**

Allegato alla scheda n. 11 gts del 03/12/2016

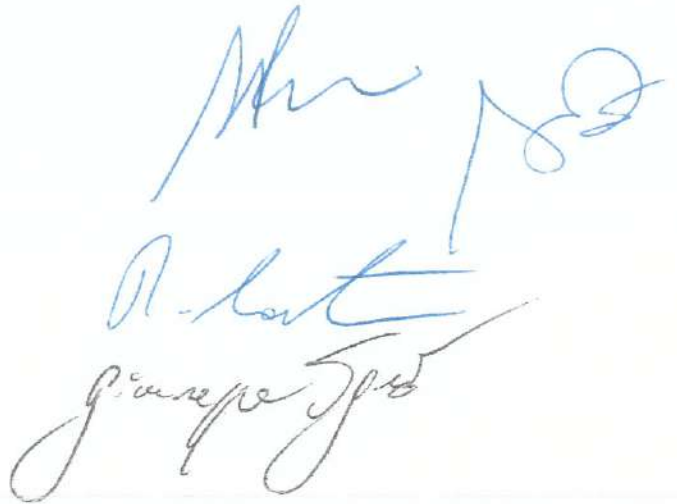
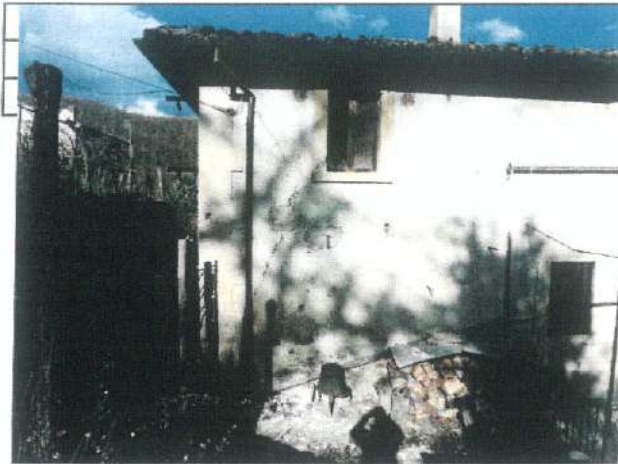
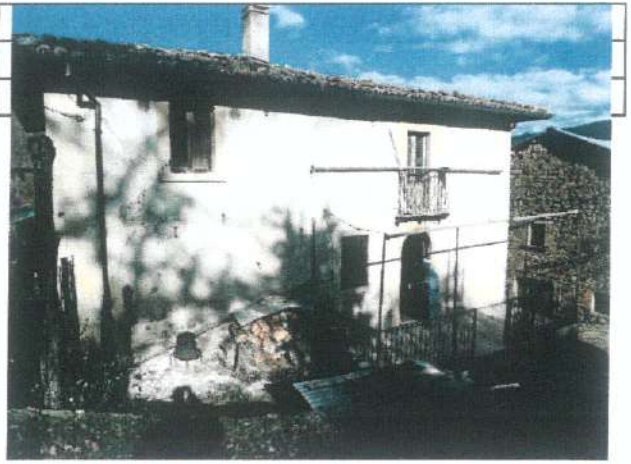
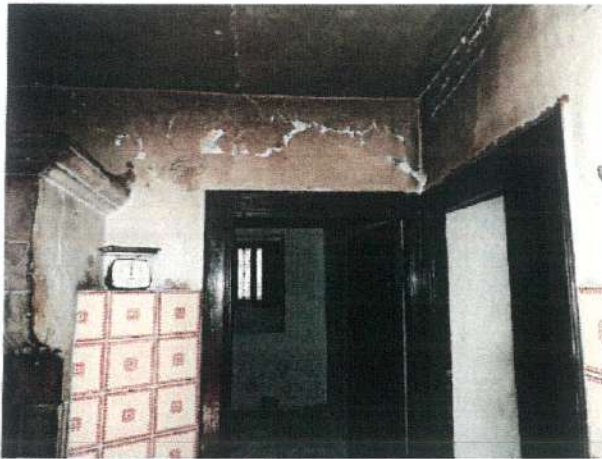
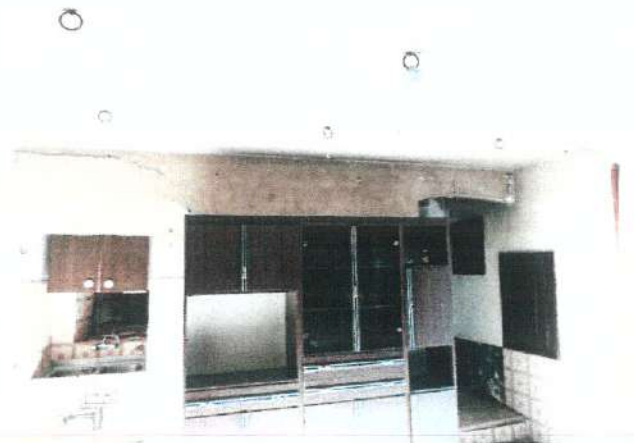
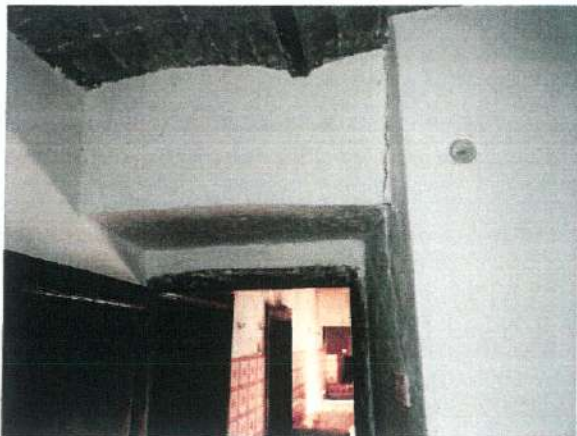
**Edificio Mappale 281 Foglio 69 N 42.660464 E 13.250290**  
**Numero civico 3**

Trattasi di fabbricato di civile abitazione con sagoma rettangolare di dimensioni pari a 8,00mt x 7,00mt circa con copertura in legno.

La struttura consta in nr 3 piani totali di cui nr 1 parzialmente interrato.

L'edificio presenta lesioni a taglio evidenti e passanti consistenti alle strutture portanti.

Il presente GTS avendo come obiettivo la riapertura al traffico della strada comunale che attraversa la frazione, ritiene necessario porre in opera centinature di alcuni fori porta interni le cui architravi risultano danneggiate. Si ritiene inoltre necessario la cinturazione esterna oltre alla sbadacchiatura (P2) dei fori finestra, per prevenire possibili crolli sulla prospiciente strada comunale.

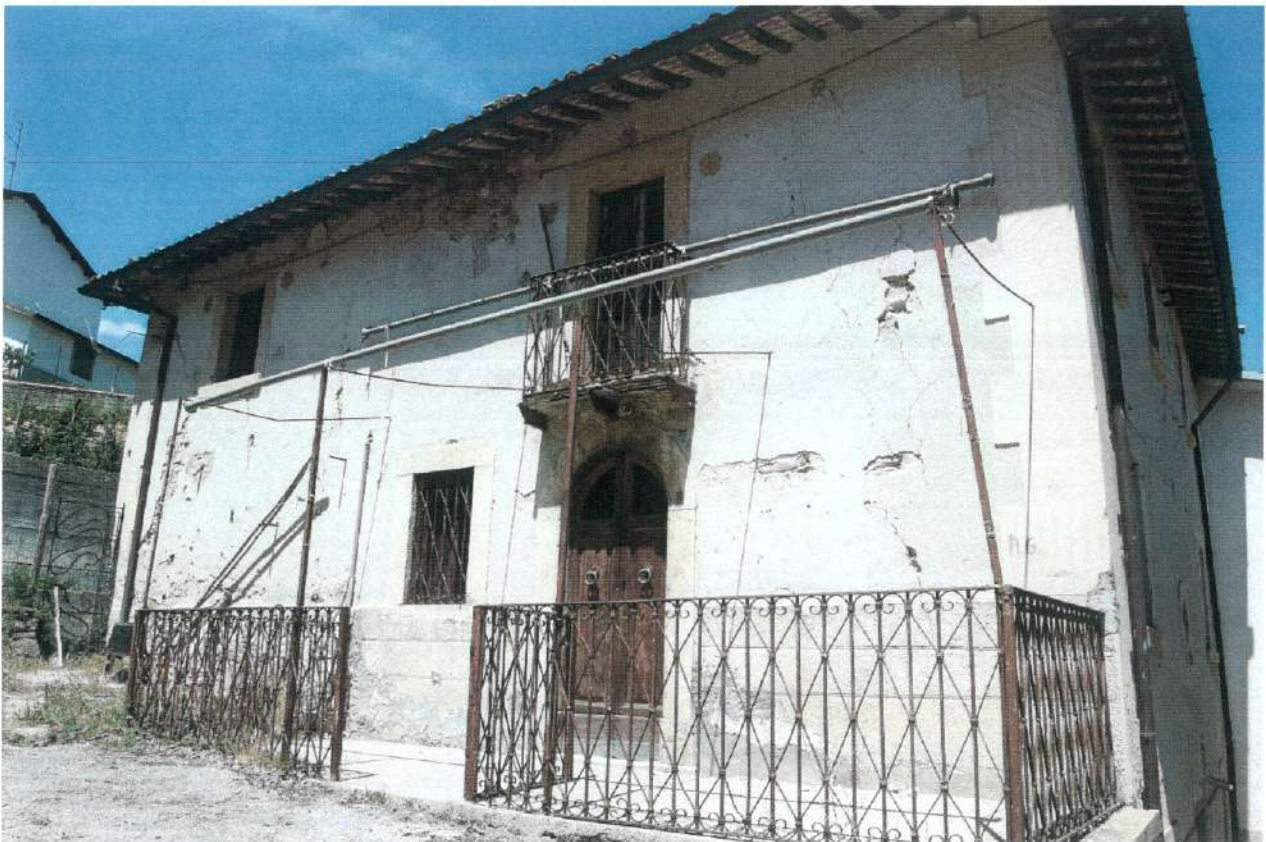
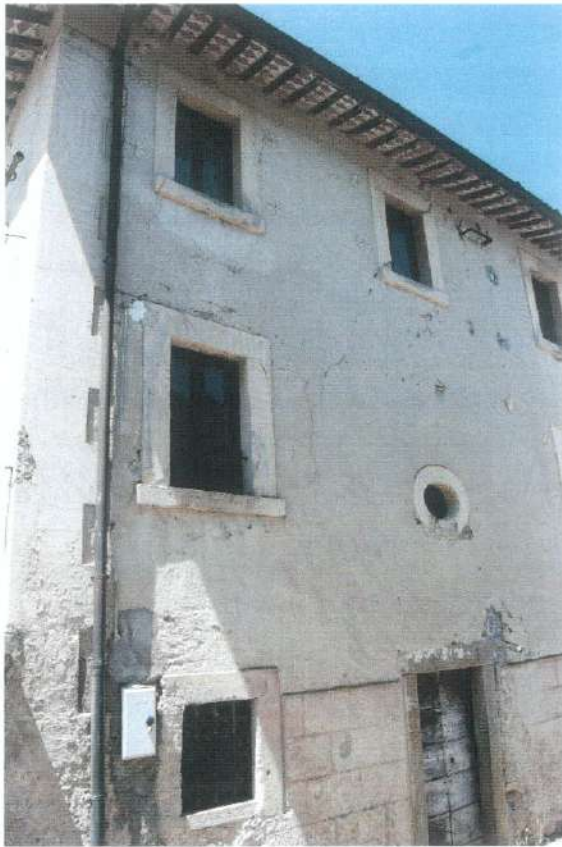
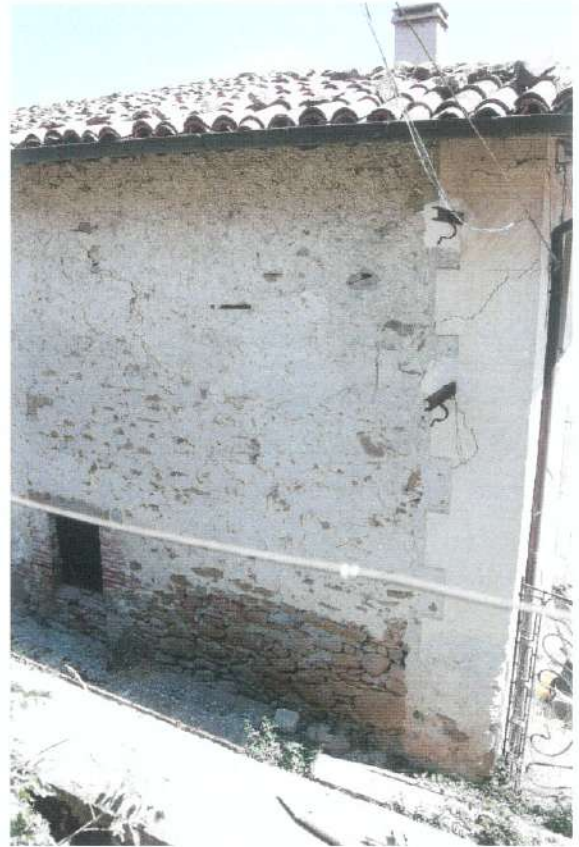
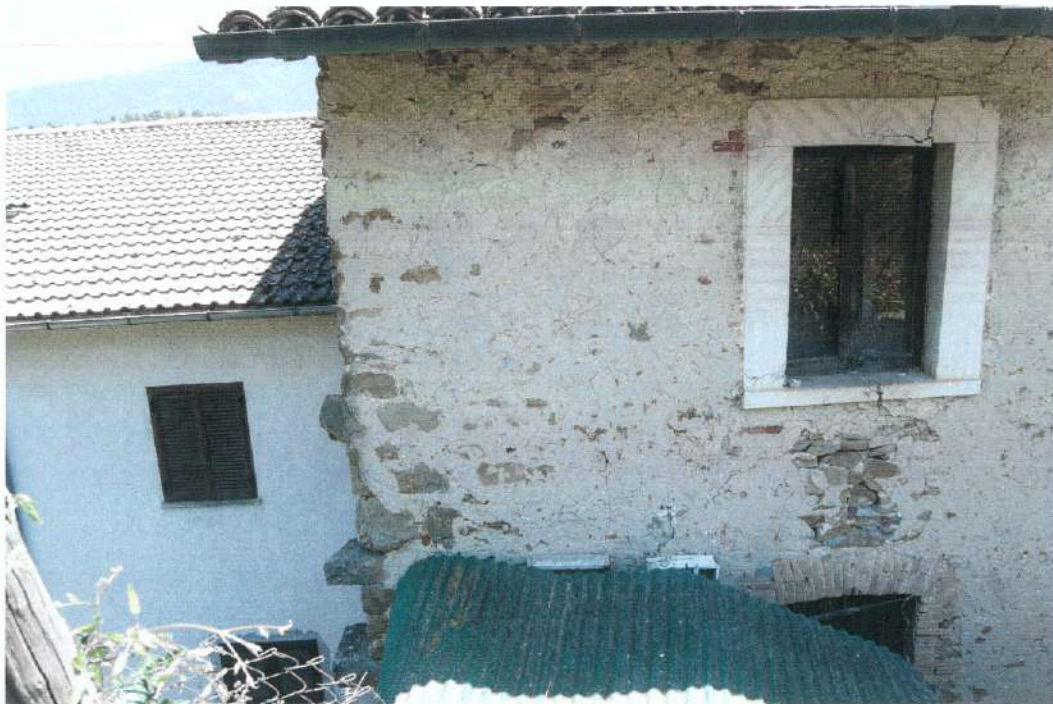
Trattasi di edificio alto 3 piani, la cui struttura è in muratura di pietra incoerente, il tetto in legno. Secondo il G.T.S. di dicembre presentava "lesioni a taglio evidenti e passanti consistenti alle strutture portanti" e si proponeva "cinturazione esterna oltre alla sbadacchiatura dei fori finestra".

Attualmente - come visibile nella documentazione fotografica - il quadro fessurativo delle pareti strutturali è molto esteso, presumibilmente a causa del sisma del 18 gennaio. Pertanto si ritiene che gli interventi provvisori proposti dal G.T.S. non siano eseguibili e che si debba ricorrere alla demolizione completa, al fine di assicurare la tutela della pubblica incolumità e la riapertura della viabilità.
