## Ordinanza n. 44 del 22/03/2019

| OGGETTO | <p><b>RETTIFICA ORDINANZA N. 280 DEL 12/12/2018</b><br/><b>ORDINANZA DI DEMOLIZIONE TOTALE IMMOBILE UBICATO IN ACCUMOLI</b><br/><b>- FRAZIONE ROCCASALLI E RIMOZIONE MACERIE.</b></p> <p><b>IDENTIFICAZIONE CATASTALE: FOGLIO 71 MAPPALE 125</b></p> <p><b>Proprietà:</b><br/><b>FOGLIO 71 MAPPALE 125</b></p> <ul style="list-style-type: none"><li>- <b>Sub. 1: MARIANI Mario</b></li><li>- <b>Sub. 2: GIANNOTTI Enrica, GIANNOTTI Maria Grazia</b></li></ul> |

**VISTA** l'allegata scheda di valutazione G.T.S. n. 01 del 18/03/2019 dalla quale si rileva:

DOCUMENTAZIONE FOTOGRAFICA ALLEGATA – VERBALE GTS DEL DEL 18/03/2019

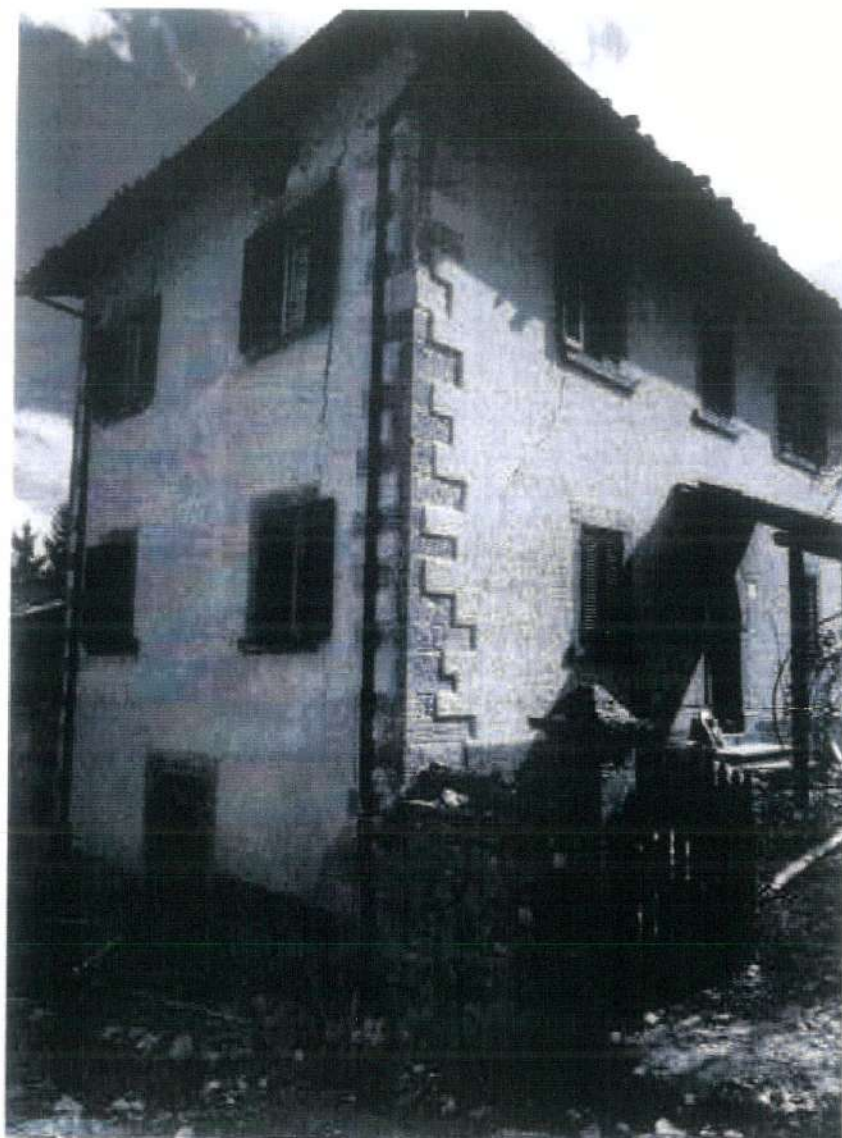
FOTO -1- (P.lla 125 sub 2)

A seguito del nuovo sopralluogo tenutosi il 18/03/2019 ed eseguito dagli scriventi, si è riscontrato un notevole peggioramento dello stato fessurativo del corpo di fabbrica identificato con il sub. 2 ubicato a monte dell'aggregato edilizio.

Anche il lato nord adiacente la pubblica via presenta precarie condizioni di stabilità, con parziale crollo del soprafinestra mentre i sottofinestra sono vistosamente lesionati con constatazione della loro mancata verticalità e visibile fuori piombo.

A ridosso dello spigolo, posto a nord-ovest e prospiciente la pubblica via, il quadro fessurativo riscontrato su tutte le due pareti in esso confluenti (taglio diagonale e pressoflessione) mostra l'innescò del meccanismo di espulsione del cantonale.

Dunque, per quanto esposto, si prescrive la demolizione e rimozione delle macerie, con recupero degli elementi lapidei di pregio più significativi: cantonali e conci di porte e finestre."
