## Ordinanza n. 346 del 31/07/2017

| <b>OGGETTO</b> | <b>Demolizione immobile ubicato in Accumoli - frazione Grisciano - e rimozione macerie. Identificazione catastale: fg. 7 mappali 415-416</b><br><b>Proprietà:</b><br><b>CAFINI Giovanni – CAFINI Chiara</b> |

**Visto** l'allegato verbale di sopralluogo tecnico del 19/07/2017 in cui si conclude che è necessaria la demolizione totale dell'immobile al fine di assicurare la tutela della pubblica incolumità;

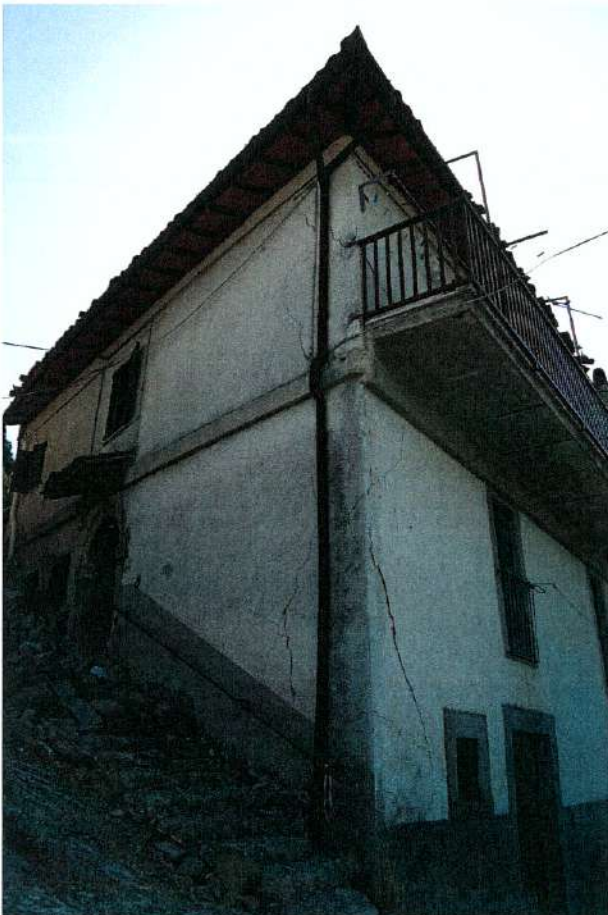
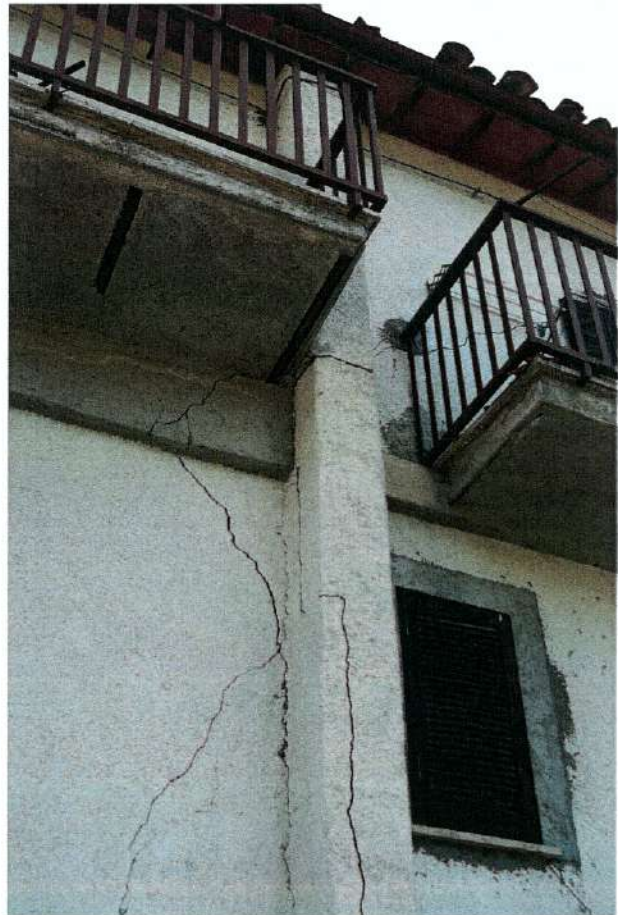
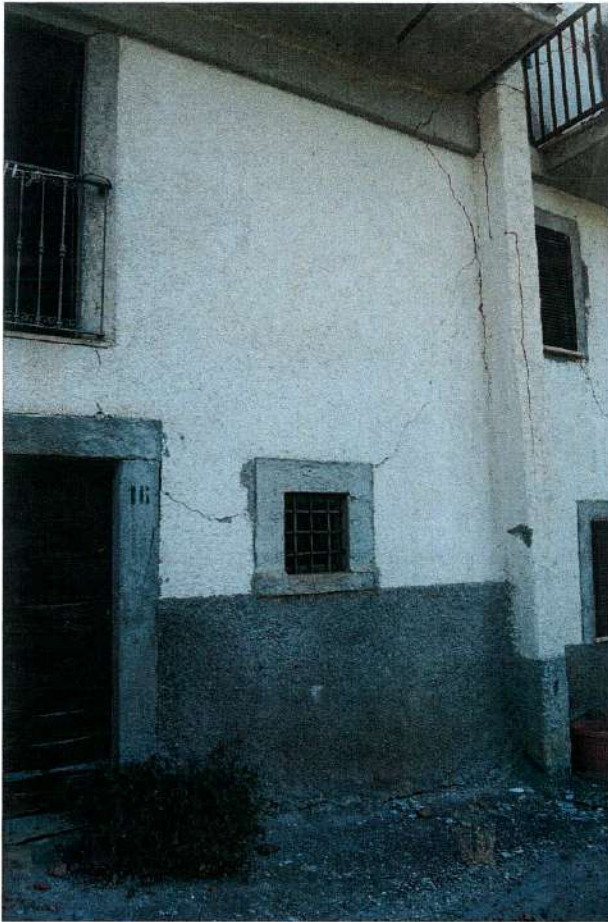
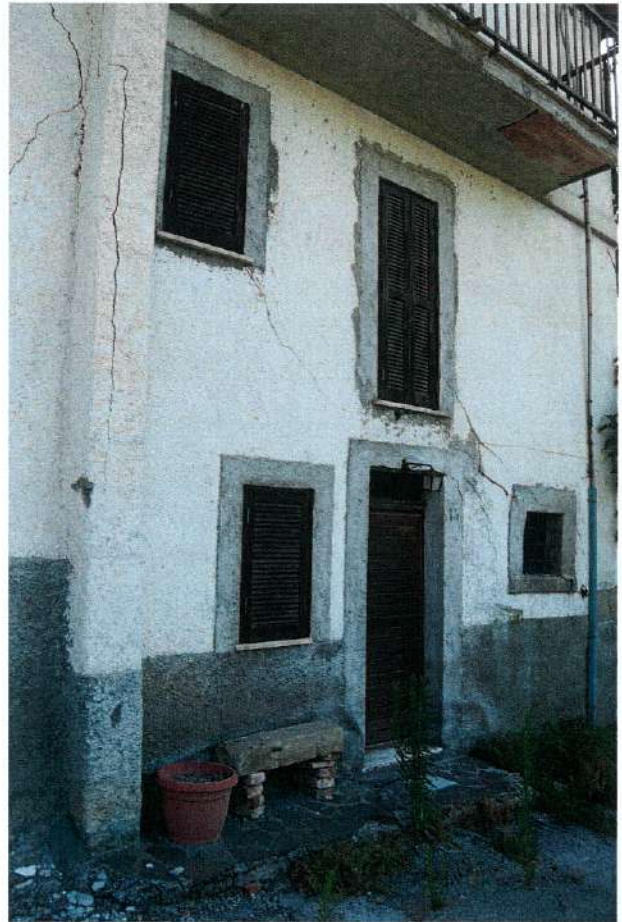
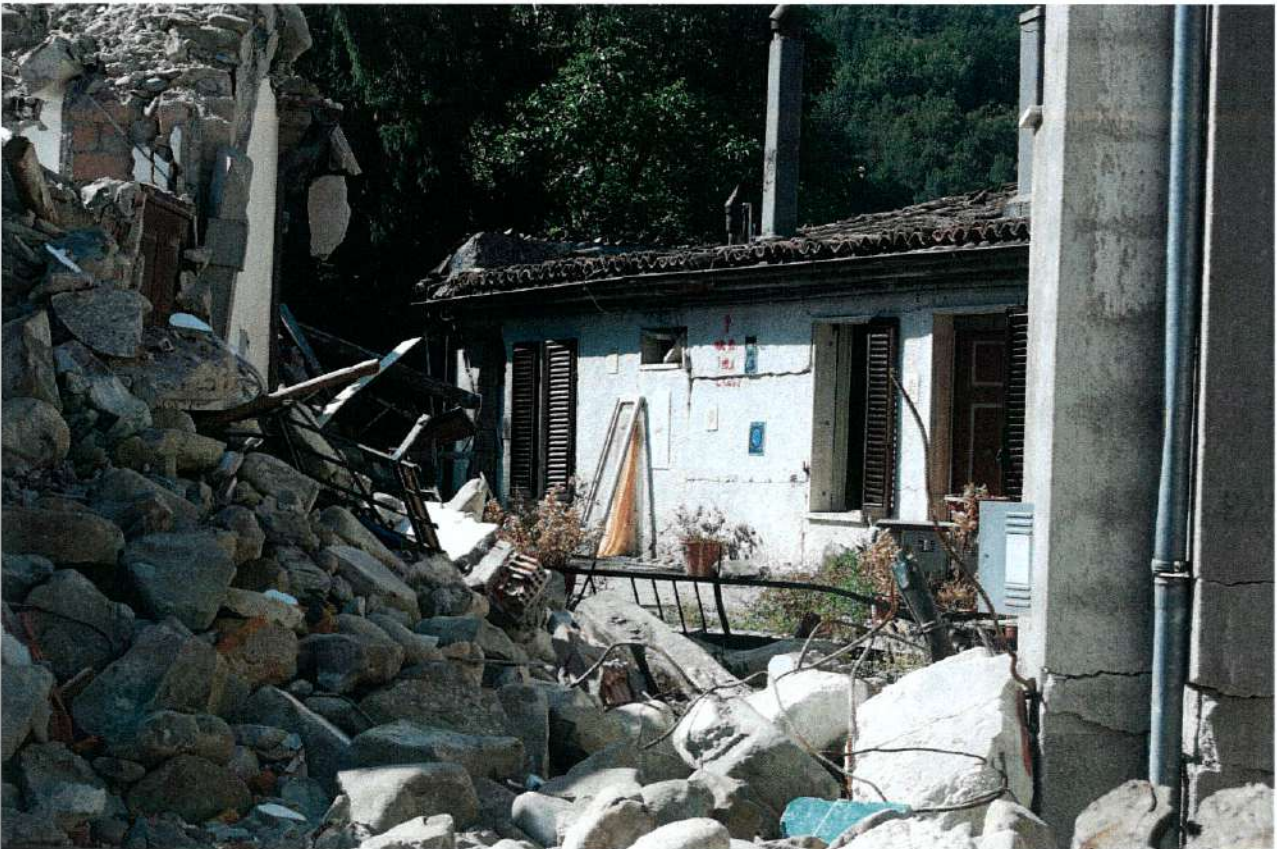
Attualmente - come visibile nella documentazione fotografica - il quadro fessurativo delle pareti strutturali è molto esteso, presumibilmente a causa del sisma del 18 gennaio. Pertanto si ritiene che gli interventi provvisori proposti dal G.T.S. non siano eseguibili e che si debba ricorrere alla demolizione completa, al fine di assicurare la tutela della pubblica incolumità e la riapertura della viabilità.

La demolizione del fabbricato sopra descritto - censito al N.C.E.U. al Foglio 7 Mappali 415-416, di proprietà di:

e con una consistenza volumetrica approssimativa di 1200 mc - nonché la rimozione delle macerie;
