## Ordinanza n. 259 del 23/06/2017

| OGGETTO | <b>Demolizione immobile ubicato in Accumoli Capoluogo e rimozione macerie.<br/>Identificazione catastale: Foglio 39 Mappale 476<br/>Proprietà:<br/>CORRAZZINI Maria Domenica - CORRAZZINI Olinda</b> |

## SCHEDA DI 1° LIVELLO DI RILEVAMENTO DANNO, PRONTO INTERVENTO E AGIBILITÀ PER EDIFICI ORDINARI NELL'EMERGENZA POST-SISMICA

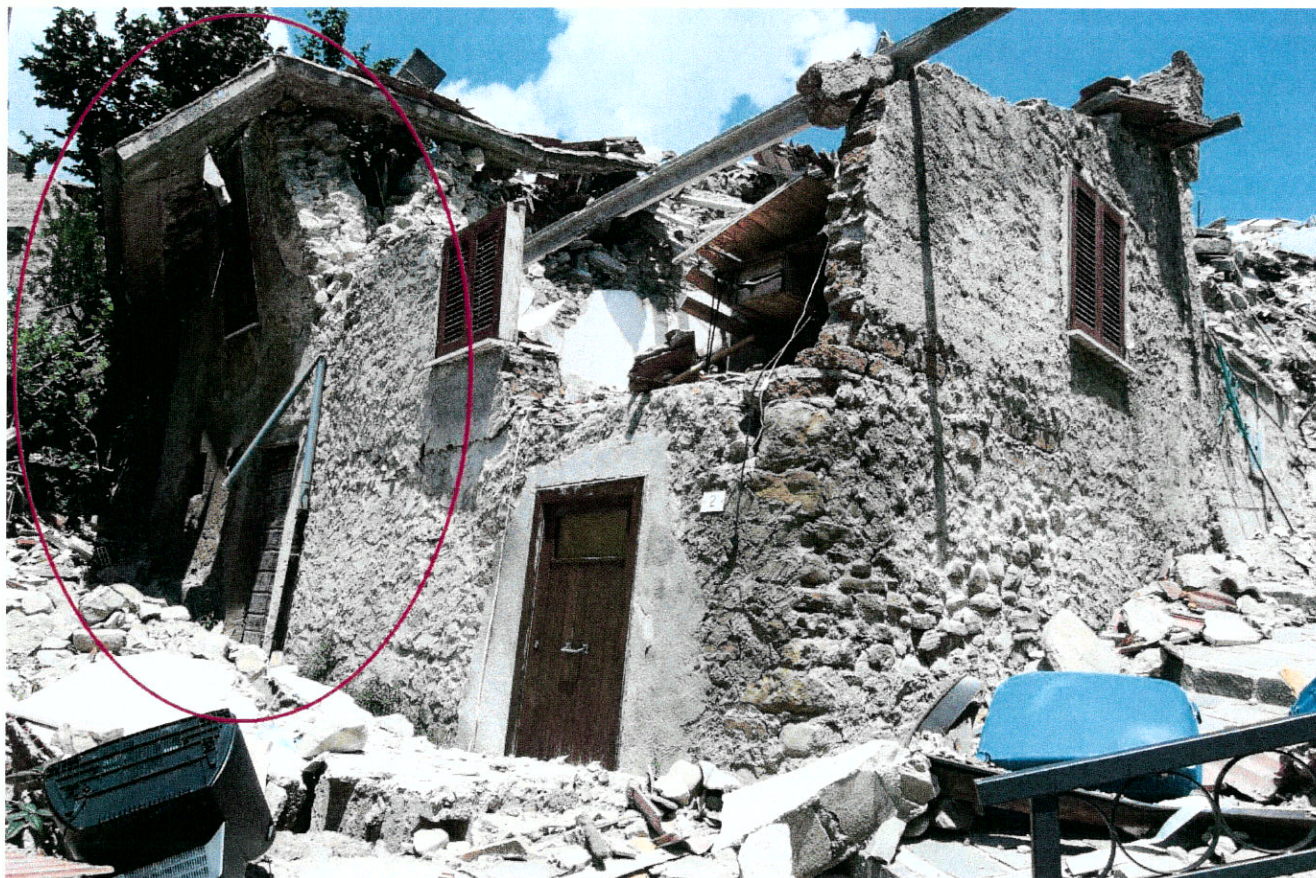
ALLEGATO FOTOGRAFICO IMMOBILE SITO IN ACCUMOLI  
FOGLIO 39 MAPPALE 476

**Dato atto** che dalla predetta scheda l'edificio risulta **INAGIBILE (INAGIBILITA' DI TIPO E)** e con **Rischio Strutturale Alto**;

**Considerata** la minaccia di crollo sulla strada comunale e l'esistenza di un pericolo serio e concreto per l'incolumità pubblica, come attestato dalla allegata documentazione fotografica;

La demolizione del fabbricato sopra descritto - censito al N.C.E.U. al **Foglio 39 Mappale 476**, di proprietà di:

e con una consistenza volumetrica approssimativa di 400 mc - nonché la rimozione delle macerie;
