Ordinanza n. 89 del 14/03/2018

OGGETTO	Demolizione parziale immobile ubicato in Accumoli - Frazione Terracino - e rimozione macerie. Identificazione catastale: Foglio 55 Mappale 179 sub 4. Proprietà: <ul style="list-style-type: none">• DEL RE Gina, MICARELLI Giorgio FU PIETRO;
----------------	--

RELAZIONE TECNICA ALLEGATA AL VERBALE GTS DEL 12/02/2018 - Scheda n° 01

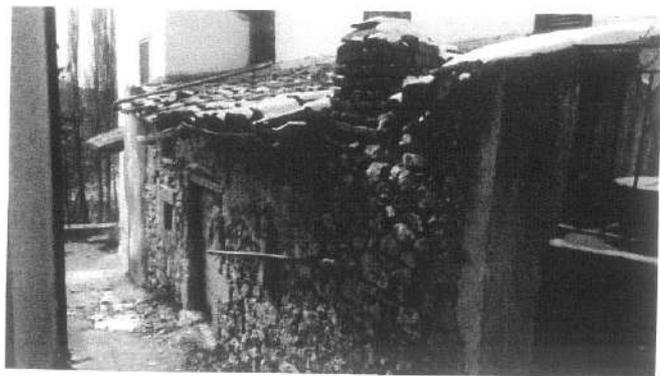
FOTO 7: Foglio 55 – Particella 179 PARTE

Porzione di fabbricato con caratteristiche di ruralità sviluppata su un unico livello, realizzata in muratura di pietrame irregolare e calce, adiacente alla pubblica via. Si evince la presenza di porzioni di muratura pericolanti. Si rende necessario procedere alla completa demolizione. Per la parte rimanente del fabbricato ad uso civile abitazione si proceda con la rimozione con coppi pericolanti lungo il perimetro della copertura.

Visto l'allegato verbale di sopralluogo tecnico GTS del 12 febbraio 2018 in cui è specificato quanto segue: *"Porzione di fabbricato con caratteristiche di ruralità sviluppata su un unico livello, realizzata in muratura di pietrame irregolare e calce, adiacente alla pubblica via. Si evince la presenza di porzioni di muratura pericolanti. Si rende necessario procedere alla completa demolizione..."*
