COMUNE di ACCUMOLI

Ordinanza n.26 del 19/01/2018

OGGETTO	Demolizione controllata immobile ubicato in ACCUMOLI CAPOLUOGO e rimozione macerie. Identificazione catastale: Foglio39Mappale 377. Proprietà: COMUNE DI ACCUMOLI
----------------	--

SCHEDA VALUTAZIONE GTS "ampliata"
MESSA IN SICUREZZA TEMPORANEA POST-SISMICA DI MANUFATTI EDILIZI

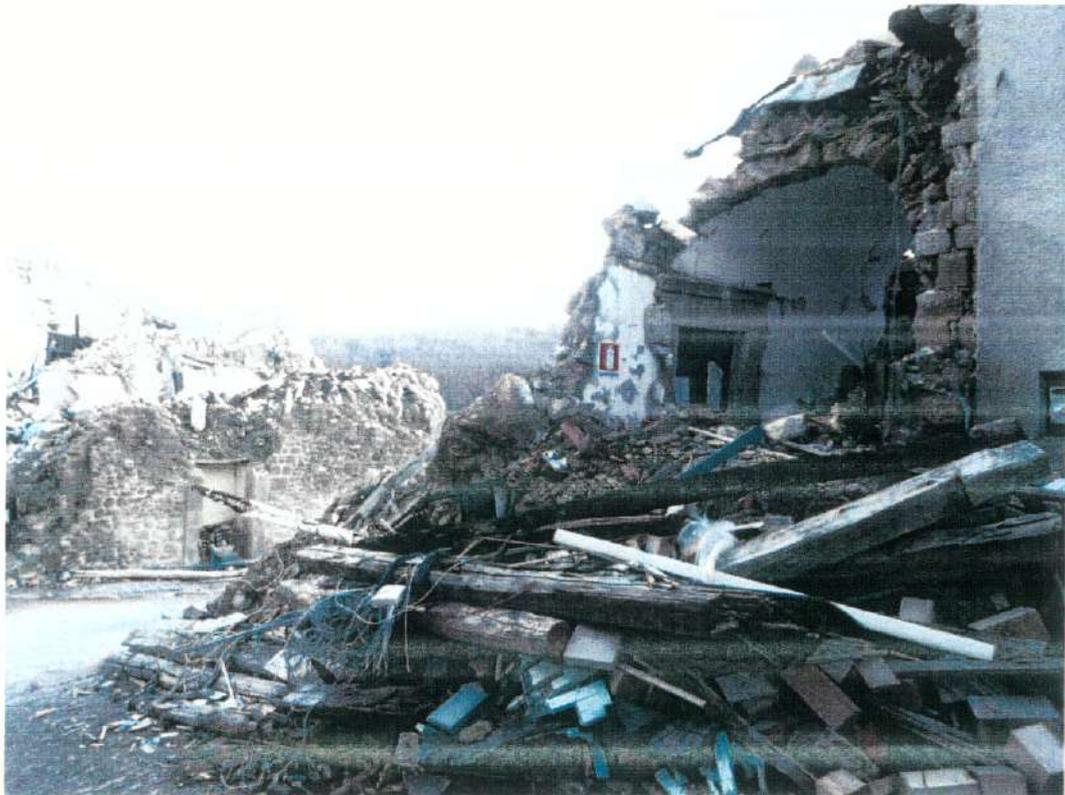
Part. 377 Palazzo Comunale

L'edificio, quasi completamente crollato, presenta sulla facciata est, in precarie condizioni di stabilità e con un quadro fessurativo rilevante, un portale particolarmente lavorato, quattro finestre delimitate con conci squadrate ed una piattabanda posizionata sopra la finestra al piano superiore in corrispondenza del portale, per i quali si chiede il recupero mediante smontaggio controllato durante la fase di completa demolizione del fabbricato. Il tutto dovrà essere eseguito sotto la sorveglianza del personale MIBACT, così da garantire anche il possibile recupero di eventuali ulteriori elementi significativi.
