**SCHEDA VALUTAZIONE GTS  
MESSA IN SICUREZZA TEMPORANEA POST-SISMA DI MANUFATTI EDILIZI**

**RELAZIONE TECNICA ALLEGATA AL VERBALE GTS DEL 12/04/2019 – FRAZIONE  
GRISCIANO - LOCALITÀ MONTECALVARIO**

SCHEDA n°. 07

FOGLIO 7 PART 435

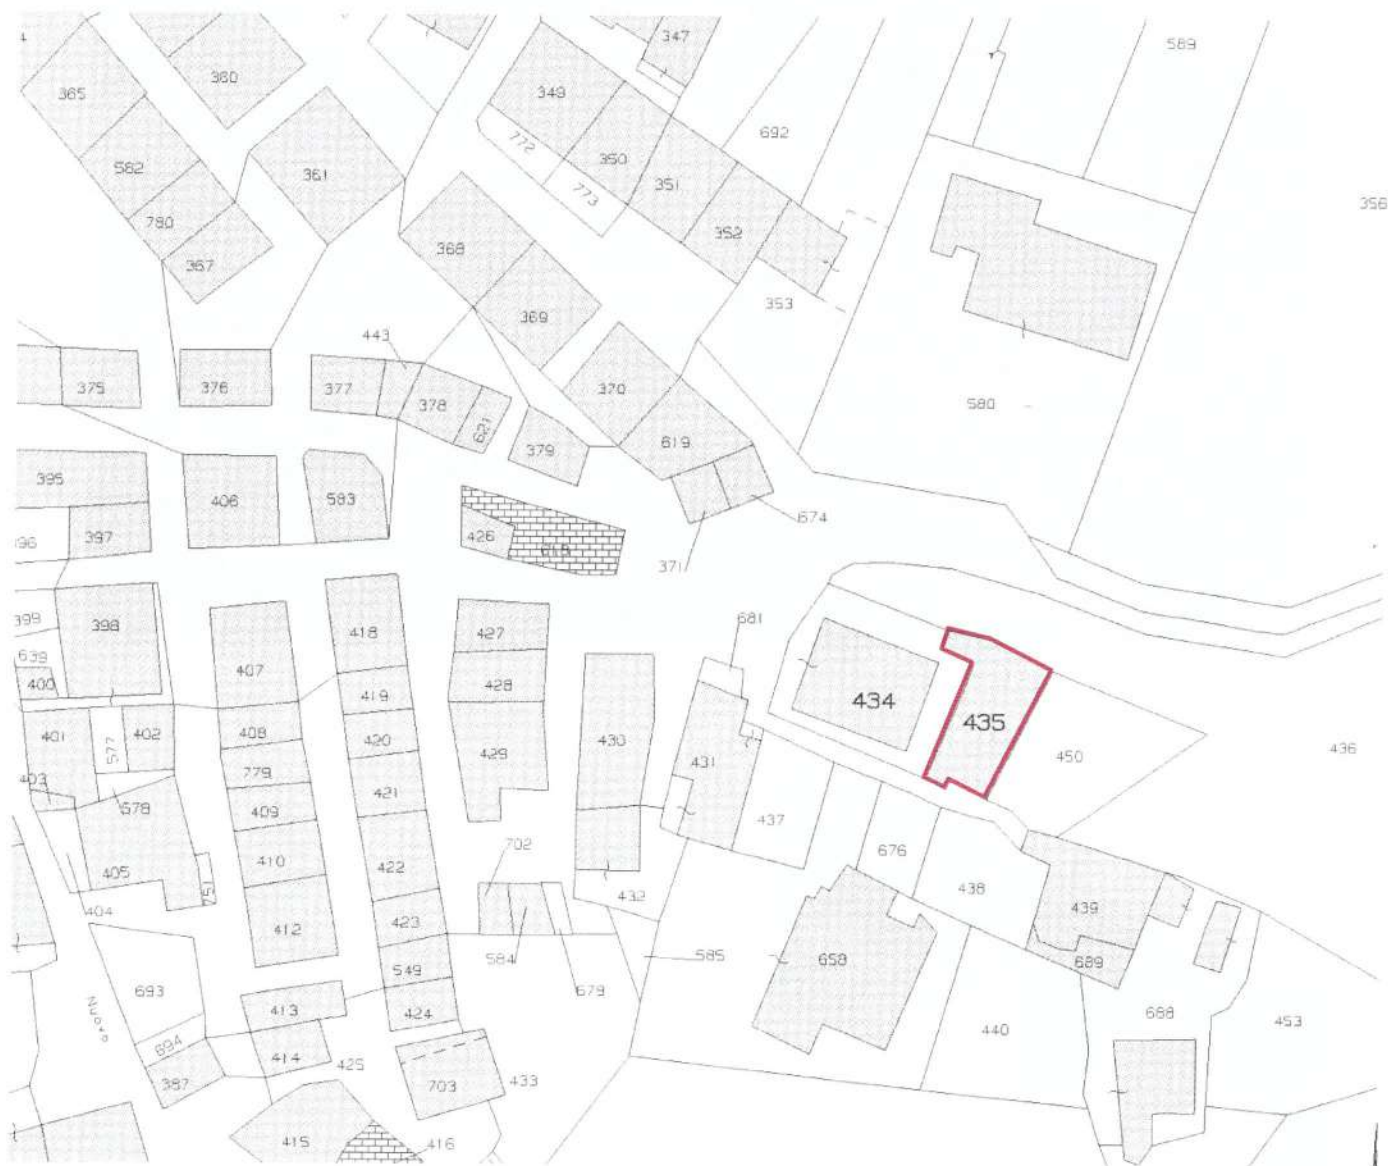
Mappa catastale con p.ile oggetto della valutazione GTS – Foglio 7 – Frazione Grisciano –Località Monte Calvario

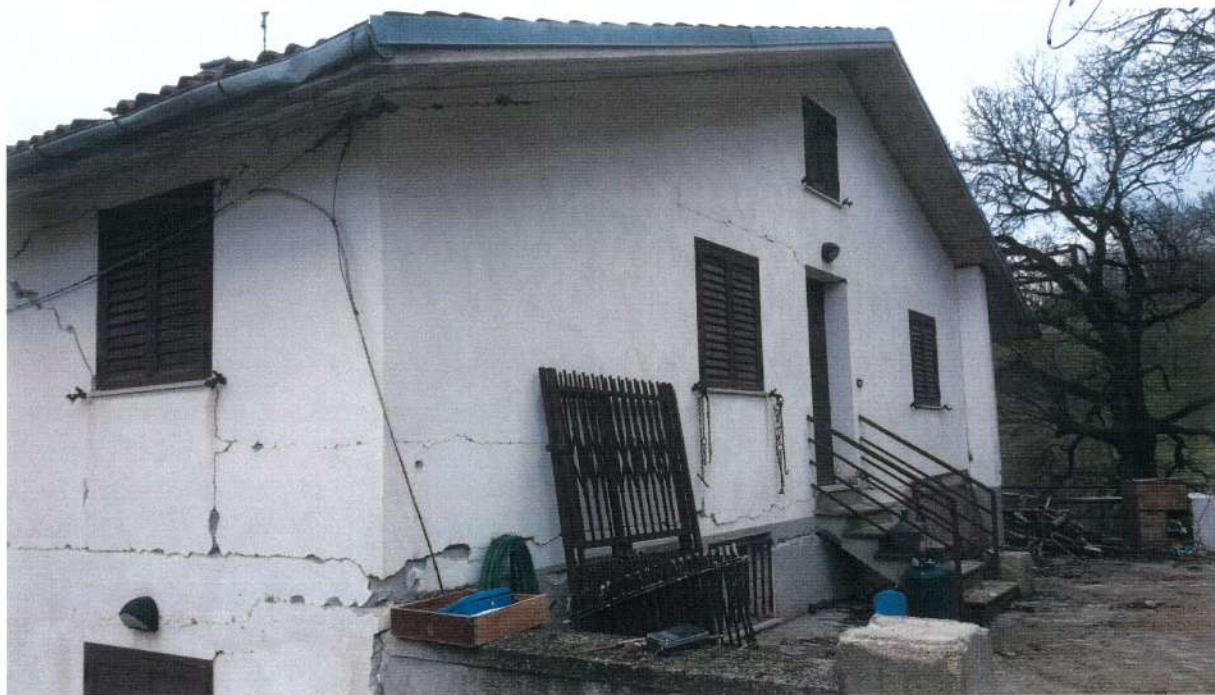
FOTO -1- (P.lla 435)

Come mostrato nel materiale fotografico allegato, l'edificio presenta un esteso quadro fessurativo e molto preoccupante è lo scorrimento di piano per taglio puro che è avvenuto in sommità del cordolo del primo solaio facendo traslare dell'ordine di circa 1cm la scatola muraria sovrastante come un corpo rigido.

Pertanto il presente GTS viste le condizioni in cui è l'edificio e vista la sua incombenza sulle pubbliche vie con cui confina sia nel lato Nord e Sud e preso atto del cedimento del muro di sostegno a Ovest della confinante particella 434 (già segnalato in precedenti atti scheda AeDES ID 793) e le lesioni vistose dello stesso che continua nel lato nord sottostante la particella 435, propone, al fine di salvaguardare l'incolumità pubblica e permettere la riapertura agli utenti delle pubbliche vie, la demolizione del fabbricato fino al primo solaio (con esclusione dello stesso), salvaguardando la parte rimanente Piano Semi Interrato con coperture provvisoria.
