Ordinanza n. 127 del 23/04/2018

OGGETTO	Demolizione parziale immobile ubicato in Accumoli - Frazione Terracino - e rimozione macerie. Identificazione catastale: C.T. Foglio 55 Mappale 191 sub.2 Proprietà: <ul style="list-style-type: none">• MICARELLI Cesare, MICARELLI Gabriele, MICARELLI Giorgio
----------------	--

RELAZIONE TECNICA ALLEGATA AL VERBALE GTS DEL 12/02/2018 - Scheda n° 01

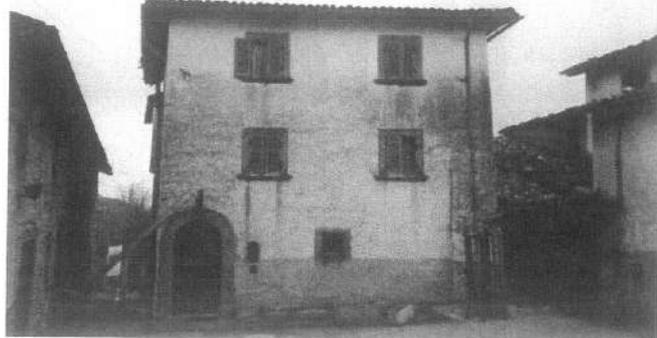
FOTO 9: Foglio 55 – Particella 191 PARTE

4. MAPP. 191/parte (Foto n. 9-10)

Trattasi di una tettoia in legno a servizio di vari ingressi a diverse unità immobiliari caratterizzata dal crollo parziale causato dalla rottura delle travi lignee portanti. Si ravvisa la necessità di completare la demolizione.
