# COMUNE di ACCUMOLI

## Ordinanza n. 257 del 22/06/2017

| <b>OGGETTO</b> | <b>Demolizione immobile ubicato in Accumoli Capoluogo e rimozione macerie.<br/>Identificazione catastale: Foglio 39 Mappale 478<br/>Proprietà:<br/>COLUCCI Maria - COLUCCI Renzo - ORGANTINI Maria Antonietta - DEL<br/>SAVIO Alessia - ORGANTINI Brunella</b> |

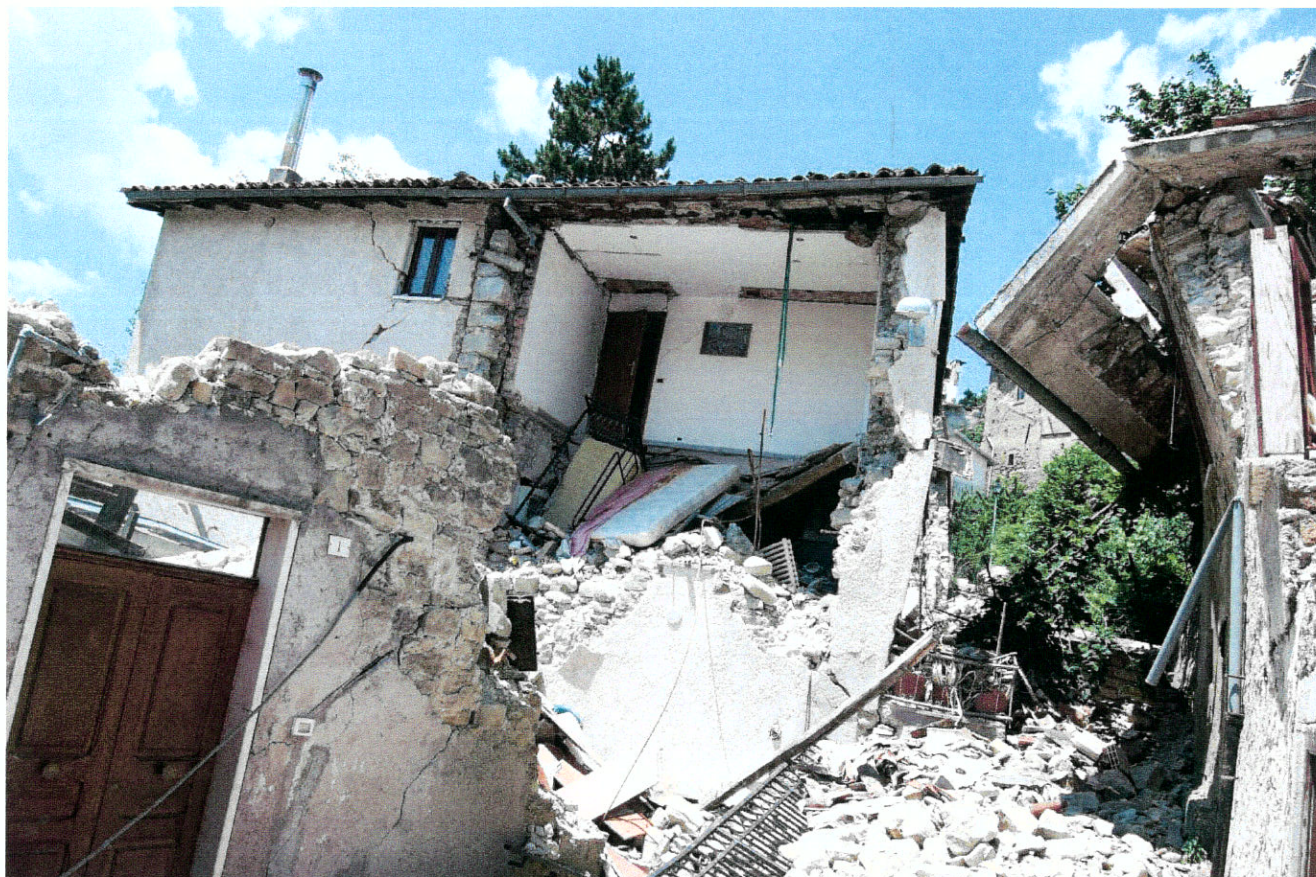
ALLEGATO FOTOGRAFICO IMMOBILE SITO IN ACCUMOLI  
FOGLIO 39 MAPPALE 478

**Dato atto** che dalla predetta schede l'edificio risulta **INAGIBILE (INAGIBILITA' DI TIPO E)** e con **Rischio Strutturale Alto**;

**Considerata** la minaccia di crollo sulla strada comunale e l'esistenza di un pericolo serio e concreto per l'incolumità pubblica, come attestato dall'allegata documentazione fotografica;

La demolizione del fabbricato sopra descritto - censito al N.C.E.U. al **Foglio 39 Mappale 478**, di proprietà di:

e con una consistenza volumetrica approssimativa di 800 mc - nonché la rimozione delle macerie;
