AREA IV EDILIZIA, RICOSTRUZIONE ed URBANISTICA

Determinazione n. 2 del 26-01-2021

OGGETTO: Affidamento diretto, ai sensi dell'art. 36, comma 2, lett. a), del Decreto Legislativo 50/2016, per lo studio, ricerche ed interpretazioni della documentazione fotografica e documentaria delle frazioni del Comune di Accumoli.

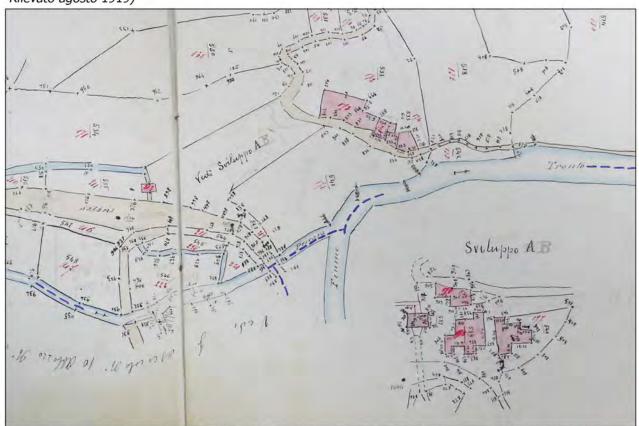
N.C.E.U. - ESTRATTO DI MAPPA FRAZ. DI LIBERTINO - Foglio 39

Planimetria del rilievo abitati contenuta negli "Abbozzi di preparazione per il nuovo Catasto Italiano"

(Sister, Planimetria catastale del NCEU, foglio 39, Comune di Accumoli, frazione di Libertino)

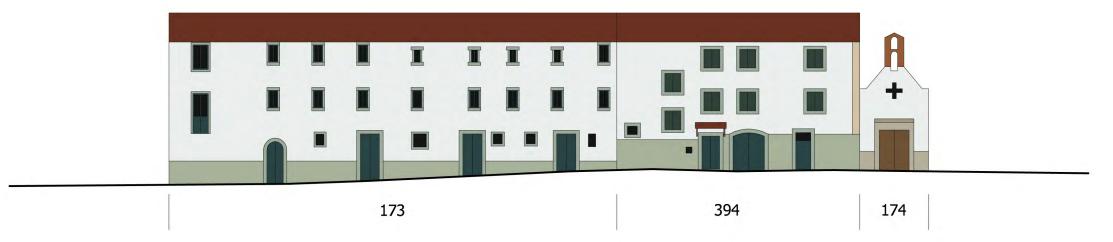
Mappatura delle coloriture
