## PARTE 3 – STATO DEL TERRITORIO

#### 3.1.1 Aree SAE: mappatura, principali caratteristiche e prime indicazioni per la loro rifunzionalizzazione

### Sintesi della Relazione sulla prefattibilità dell'area di atterraggio della delocalizzazione di Accumoli

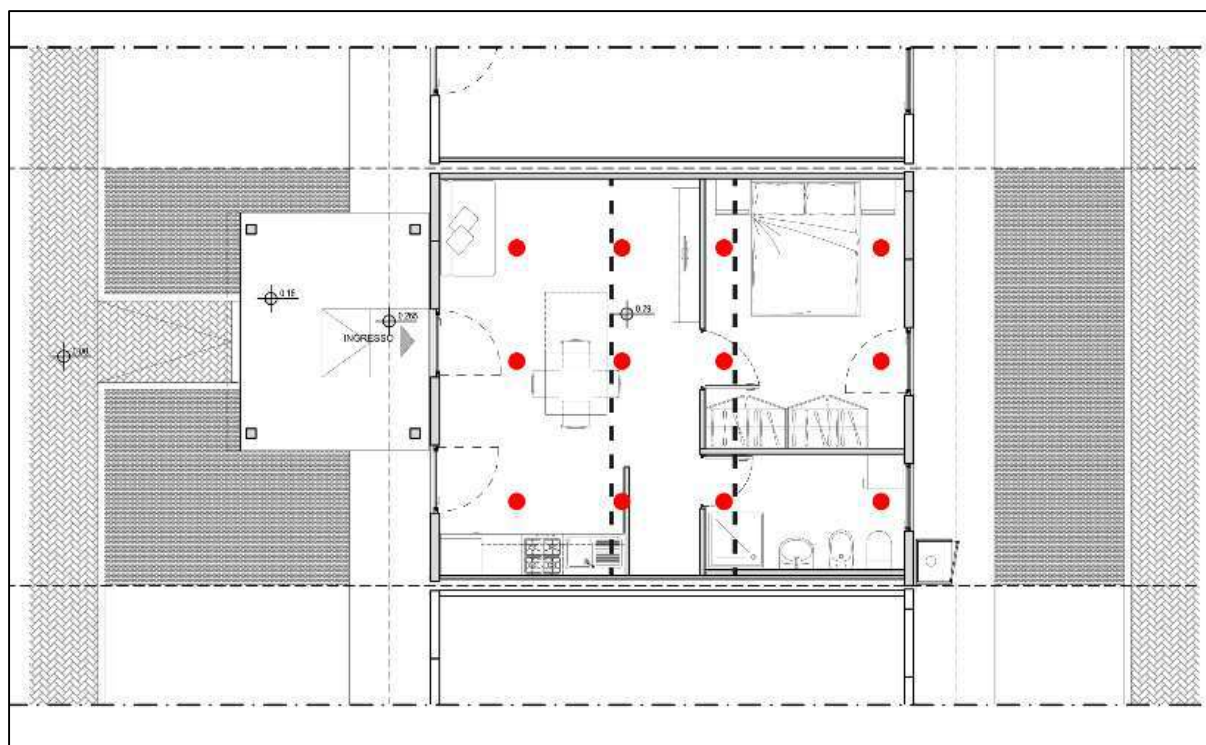
TIPOLOGIA DA 40 MQ

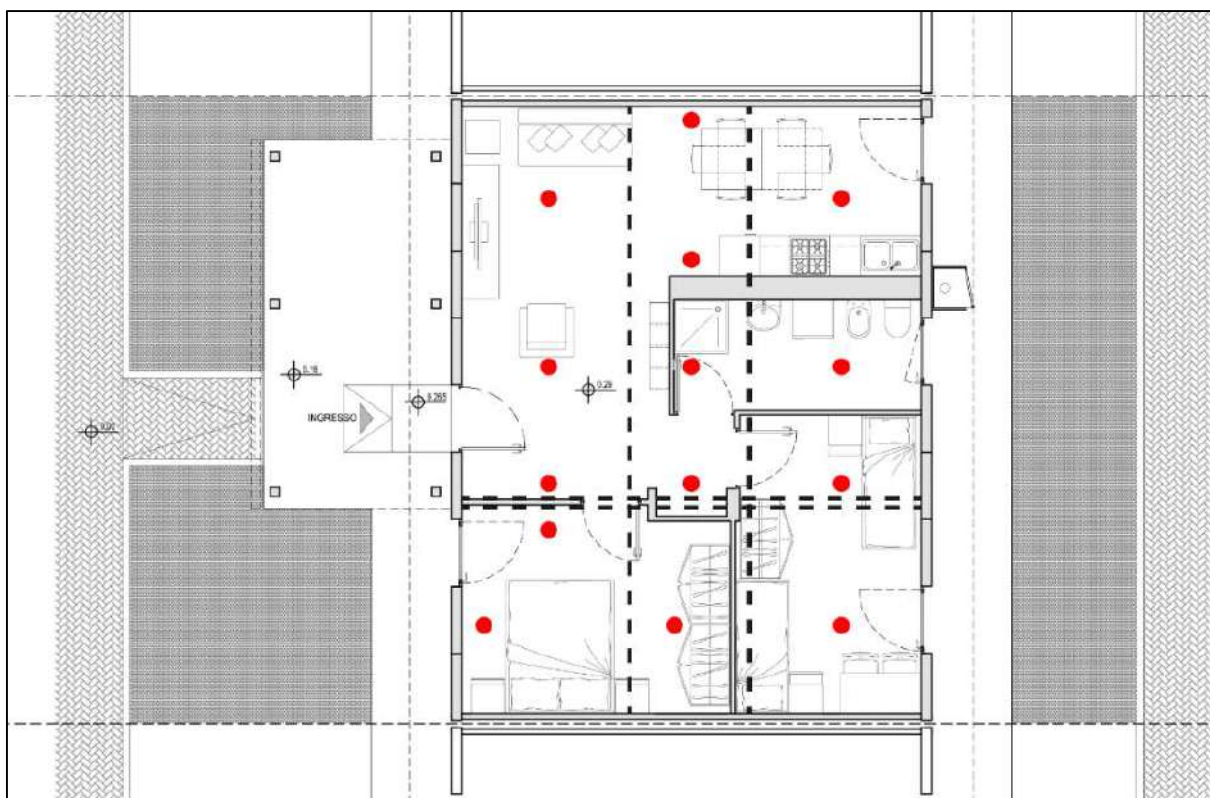
*TIPOLOGIA DA 60 MQ*

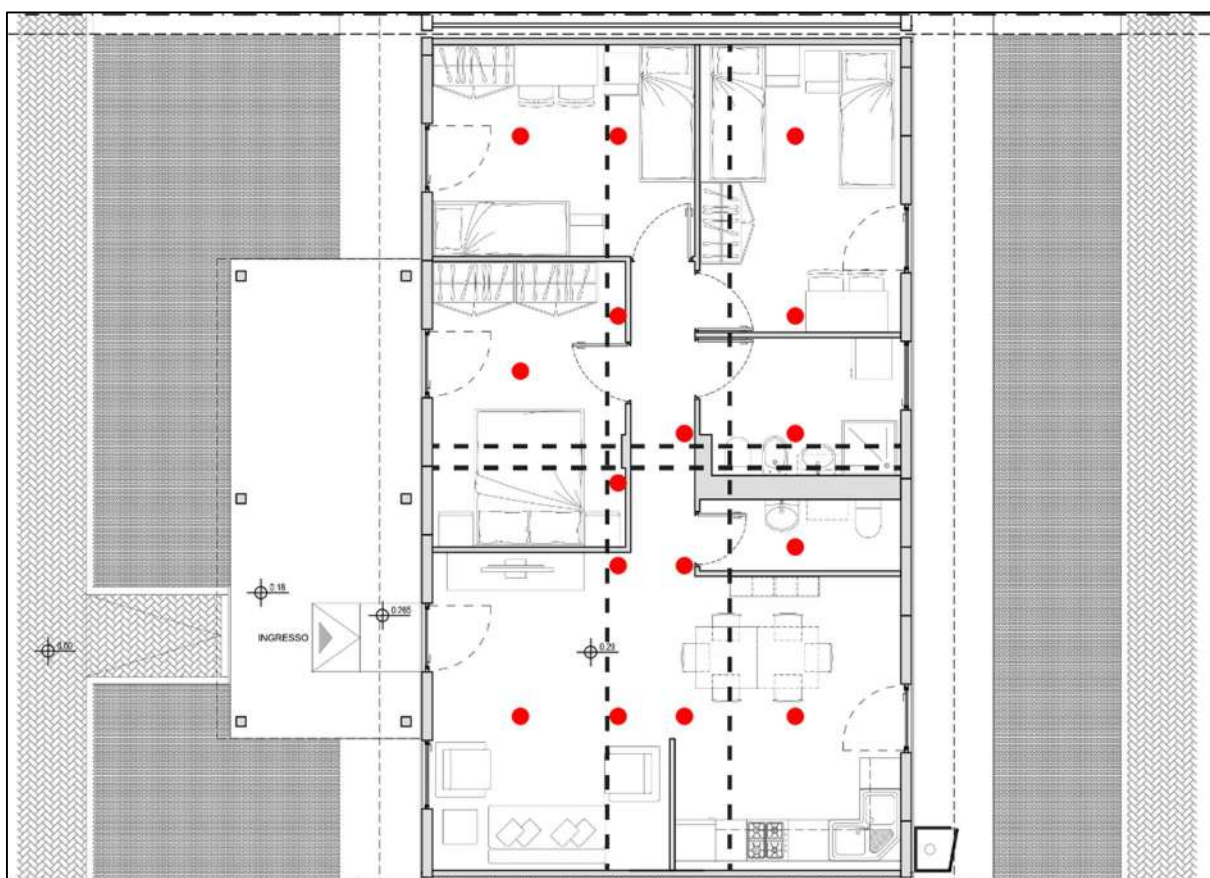
*TIPOLOGIA DA 80 MQ*

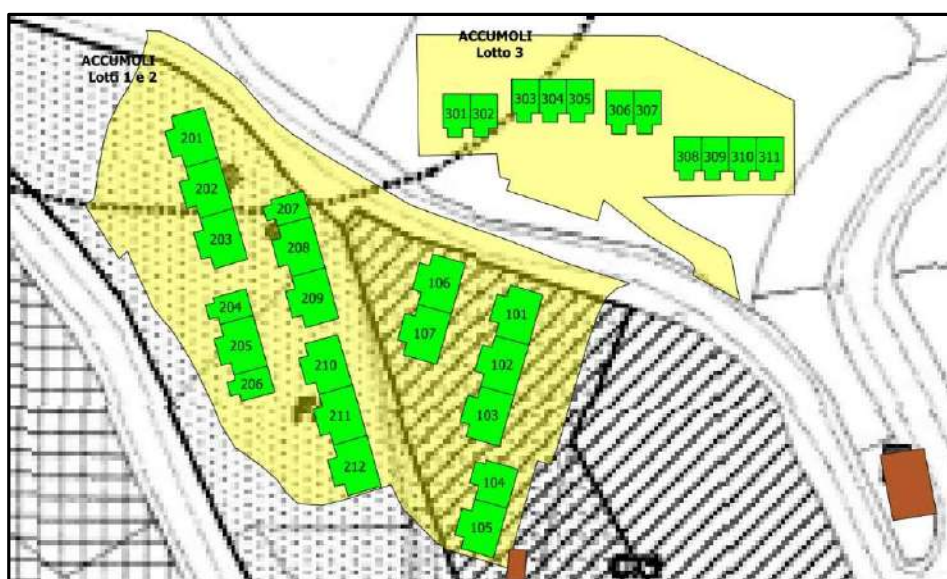
Sovrapposizione con il PRG

### **Lotto 1:**

Zona C1 - Espansione residenziale + Zona F1 - Verde attrezzato.

### **Lotto 2:**

Zona F1 - Verde attrezzato  
Interessata in parte dal vincolo di rispetto cimiteriale

### **Lotto 3:**

Zona E1 – Agricola  
Interessata in parte dal vincolo di rispetto cimiteriale

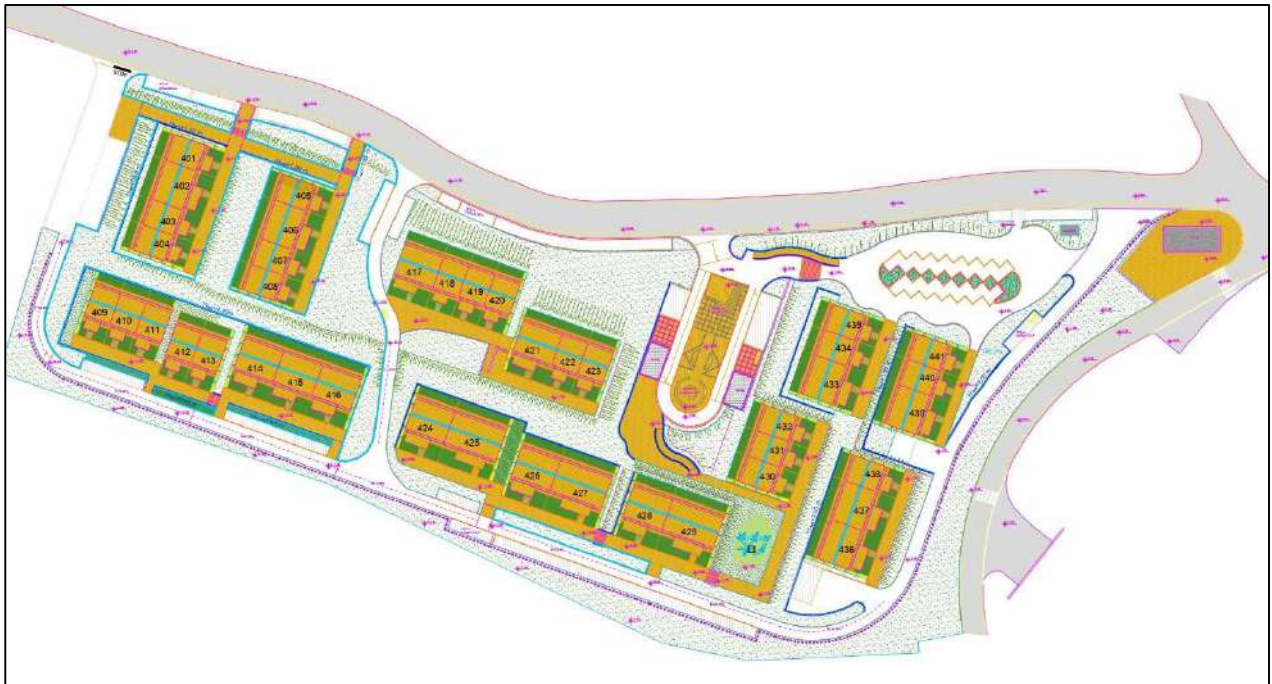
Sovrapposizione con il PRG

Zona E1 – Agricola  
Interessata in parte dal  
vincolo di rispetto  
cimiteriale

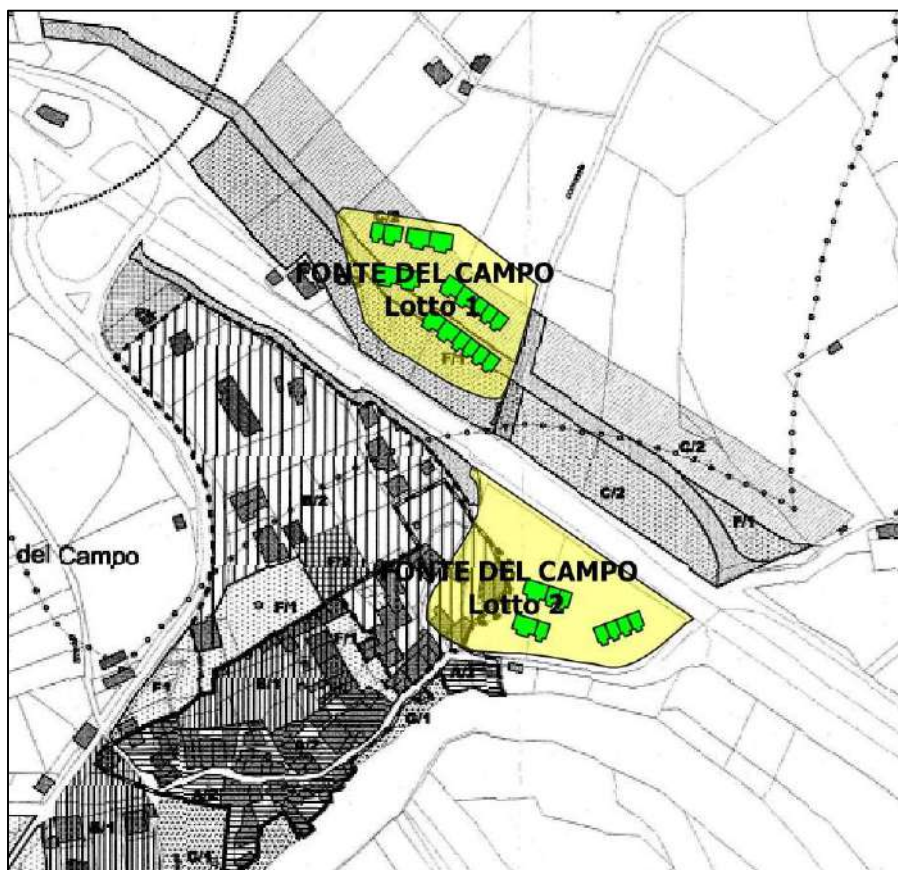
Sovrapposizione con il PRG

- In parte in zona E1 – Agricola
- In parte in zona C2 – Espansione turistica
- In parte in zona F1 – Verde attrezzato
- In parte in zona “nuove strade”

- In parte in zona E1 – Agricola
- In parte in zona B2 – Completamento convenzionato

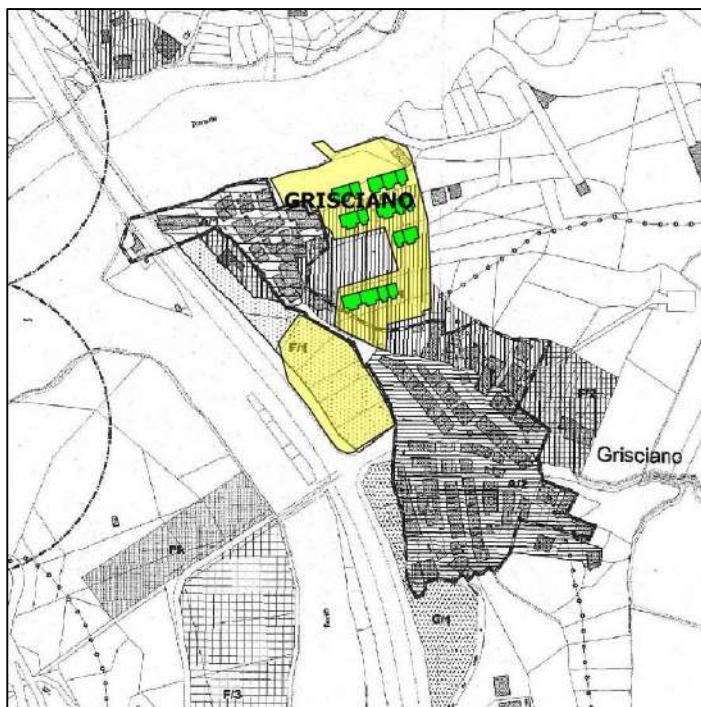
Sovrapposizione con il PRG

- In parte in zona E1 – Agricola
- In parte in zona F1 – Verde attrezzato
- In parte in zona B1 – Completamento

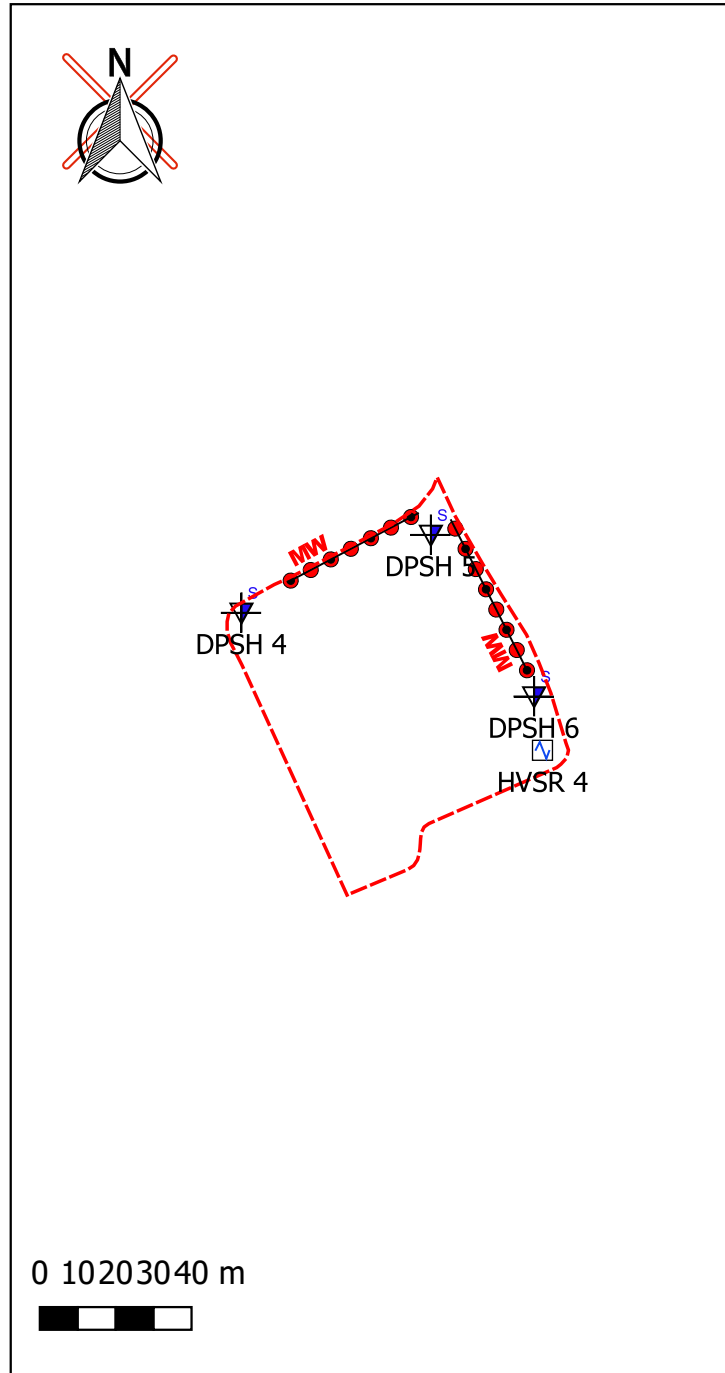
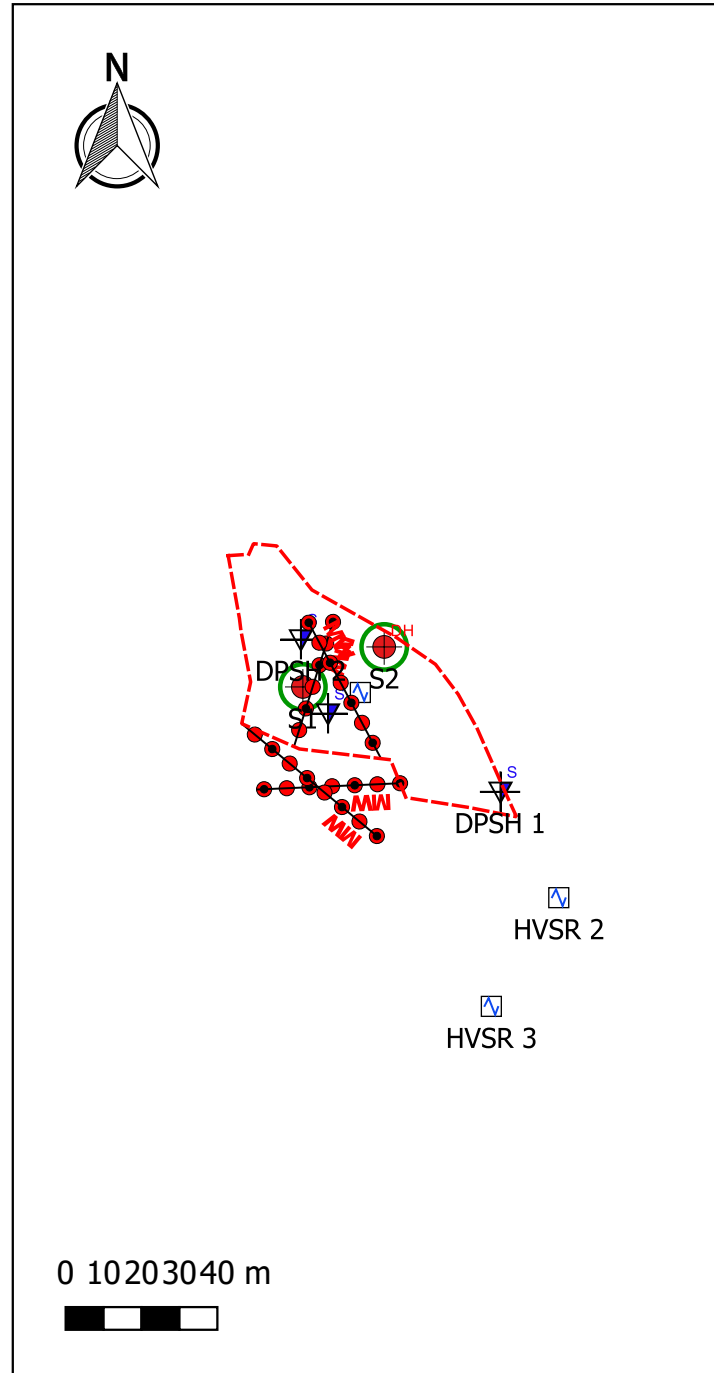
TAV. 04

Area di atterraggio Accumoli

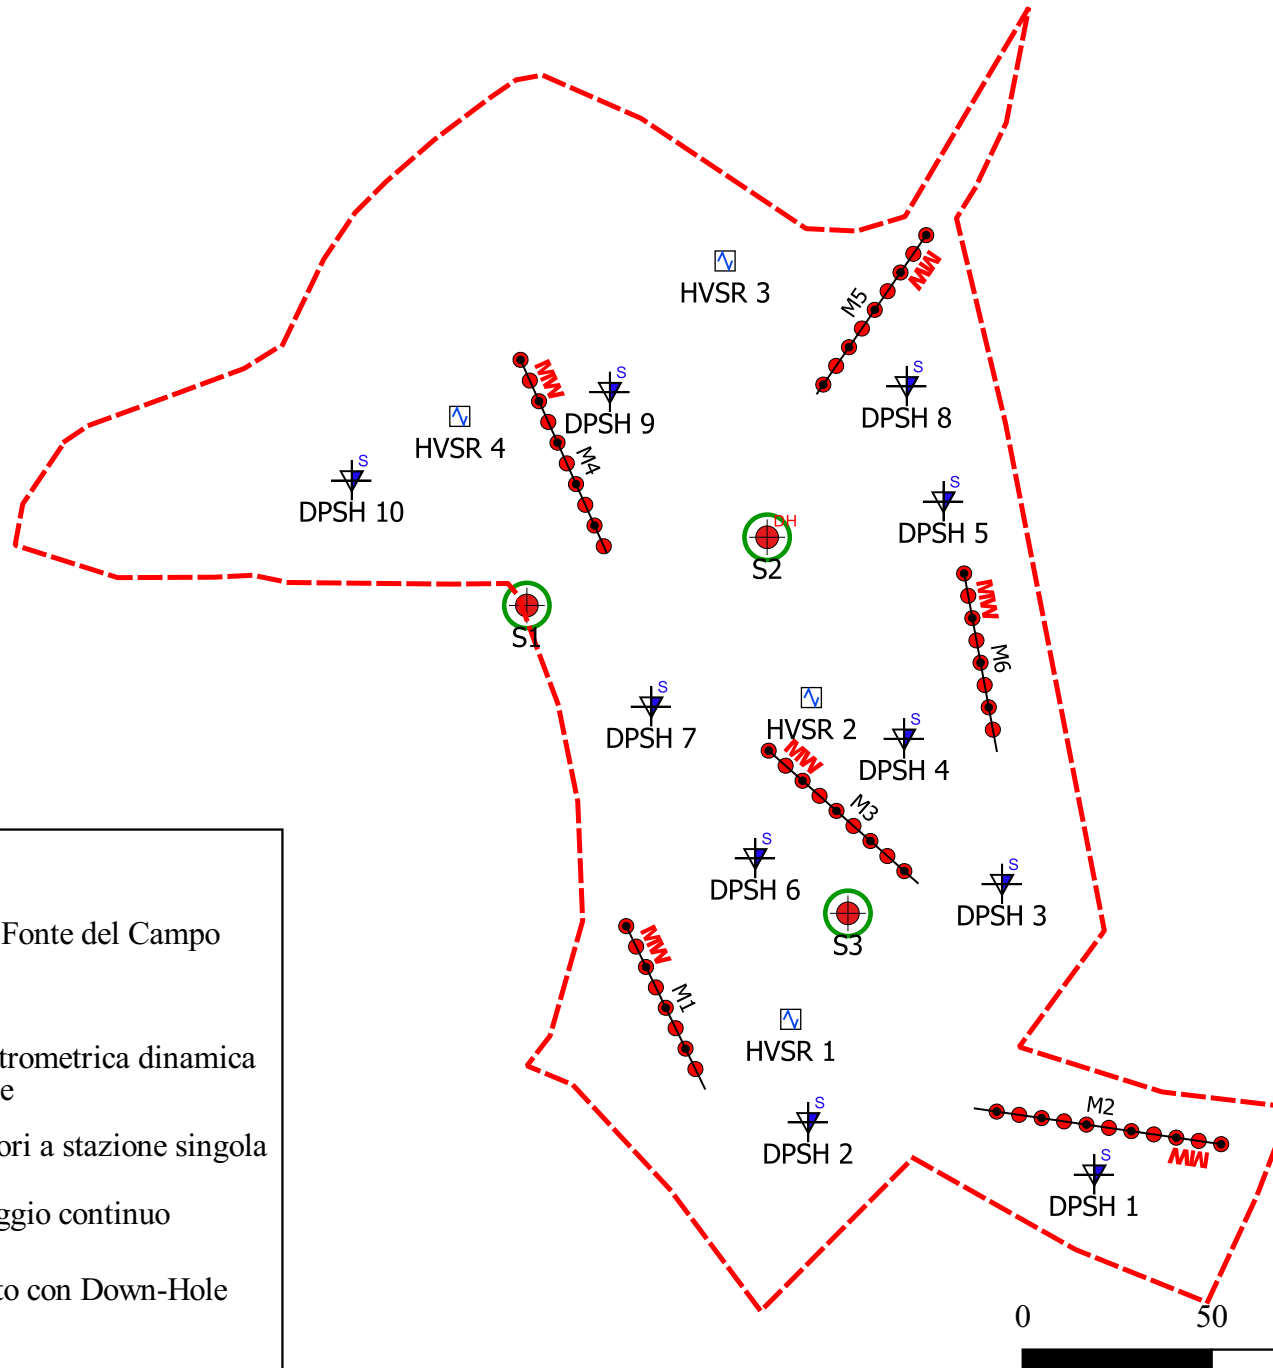
TAV. 04

Area di atterraggio Fonte del Campo

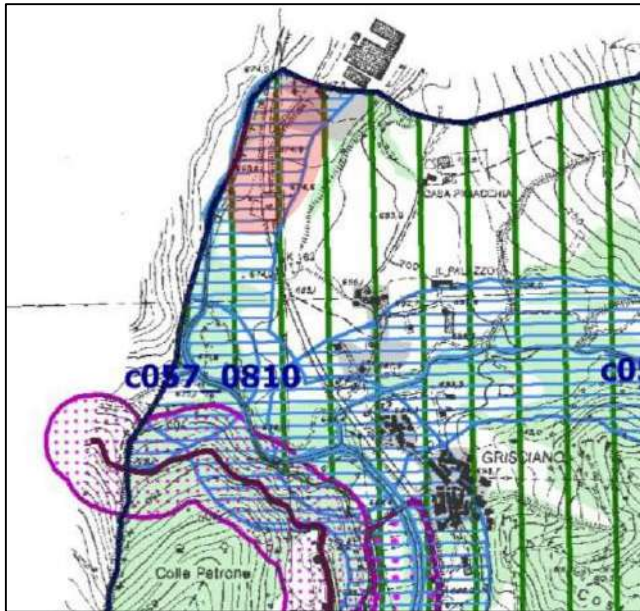
Fig. 8. L'area P.I.P. e in azzurro l'area di intervento (particella 239 del Foglio 1 del catasto comunale) sui cui realizzare da parte della Regione Lazio la strada (in celeste) di collegamento tra la via Salaria e le soprastanti SAE.

*protezione civile conseguenti l'eccezionale evento sismico del 24-08-2016”* riguardanti la realizzazione di una strada di collegamento tra la S.S 4 Salaria e i moduli abitativi S.A.E. La Soprintendenza competente ha prescritto delle indagini archeologiche preventive alla realizzazione dell'opera come indicato dall'art. 25 del D.Lgs. n. 50/2016 anche perché l'area era già stata segnalata in data 20.11.2017 come di rilevante interesse archeologico dal proprietario del terreno (Foglio 1, particella 239 catasto comunale di Accumoli) sig. Di Girolamo Fabrizio (fig. 8). Le indagini sono iniziate il 20.06.2018 e hanno poi messo in luce un complesso

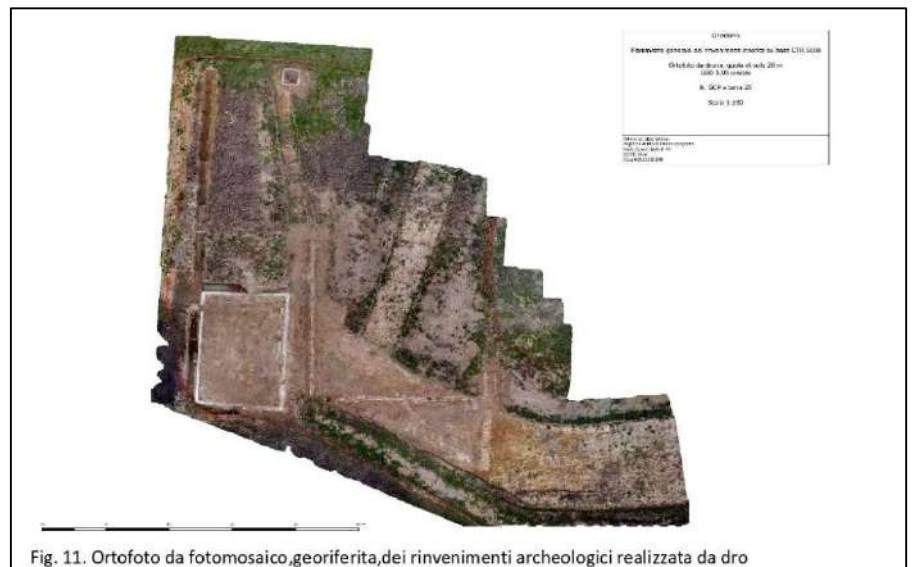
Fig. 11. Ortofoto da fotomosaico, georiferita, dei rinvenimenti archeologici realizzata da ro

edilizio di età romana (**fig. 11**) che ha impedito, visto il rilevante interesse dei rinvenimenti, la realizzazione dell'opera infrastrutturale.

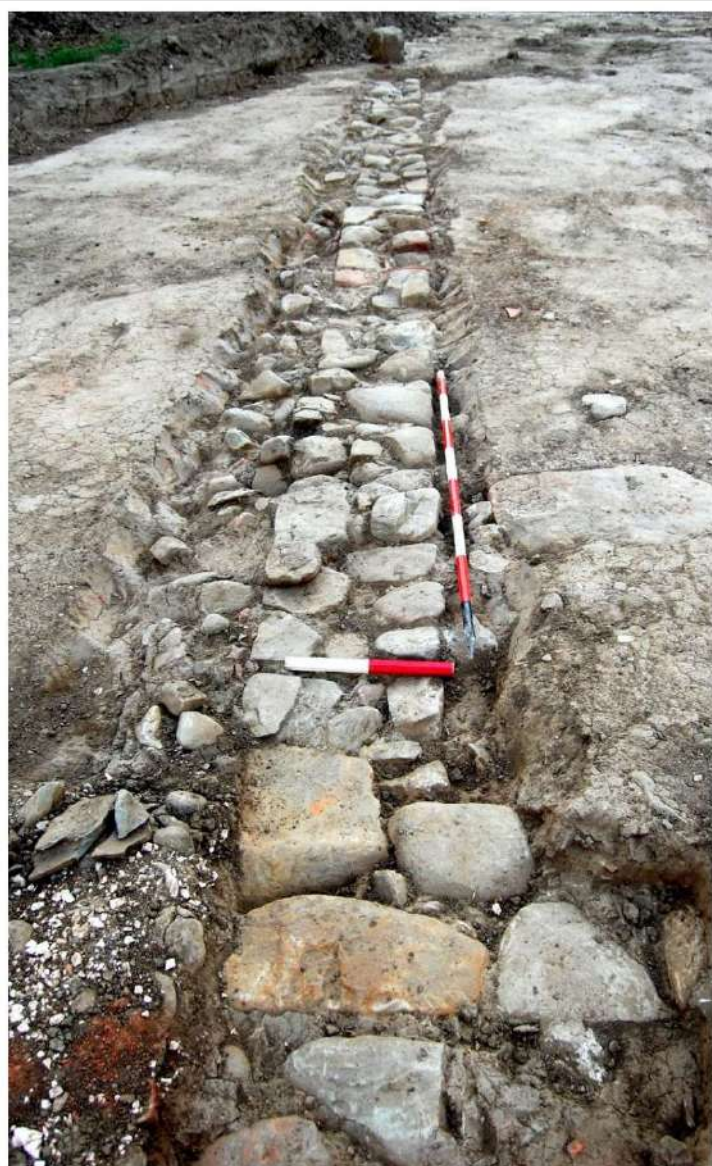
Fig. 33. Particolare della fondazione in ciottoli fluviali di arenaria del tratto murario E-O. Giugno 2017.

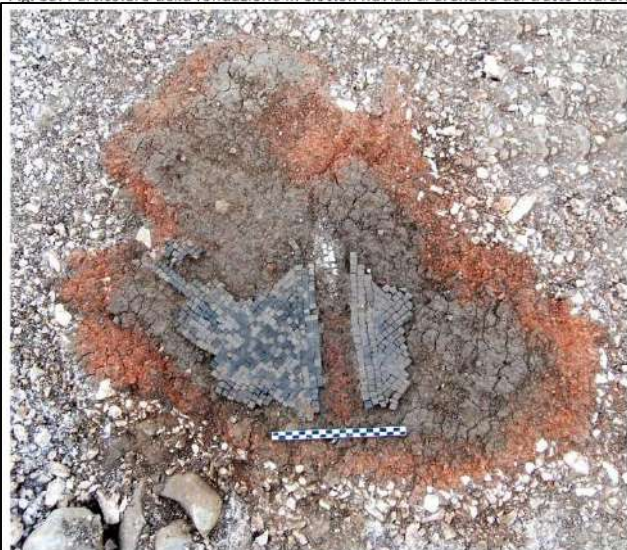
Fig. 35. Particolare di un lacerto di mosaico in tessere bianche e nere con sottostante preparazione pavimentale, posto all'interno della grande sala delimitata dai muri N-S ed E-O. Giugno 2017.

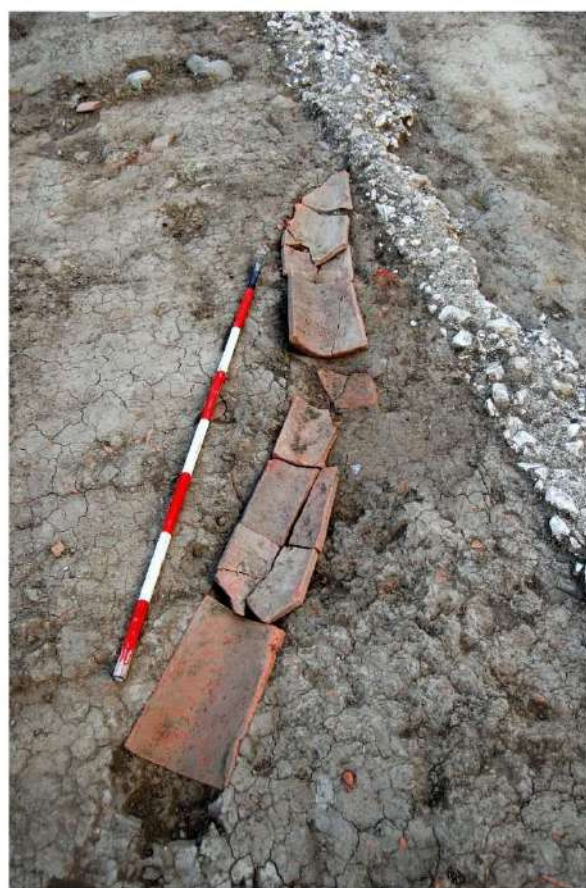
Fig. 39. Canalizzazioni in cotto realizzate tramite l'utilizzo di coppi. Giugno 2017.

Le ricerche archeologiche, costrette all'interno dell'area di sedime della strada da realizzare, hanno portato in luce una serie di strutture murarie su un'area di circa 1000 mq. La maggior parte dei rinvenimenti consta di setti murari, per lo più in fondazione, realizzati in grossi ciottoli di arenaria, non legati da malta (**fig. 33**), descriventi grandi ambienti rettangolari (almeno 20 m x 20 m, ma i muri oltrepassano in tutte le direzioni i limiti di scavo) e associati a piani pavimentali dove, solo in alcuni casi più fortunati, oltre alle sottostanti preparazioni in ghiaia e tritume di laterizi, rimangono i lacerti mosaicati a tessere bianche e nere (**fig. 35**), descriventi motivi geometrici. Al disotto dei piani pavimentali vi sono numerose canalizzazioni realizzate tramite la giustapposizione di coppi (**fig. 39**).

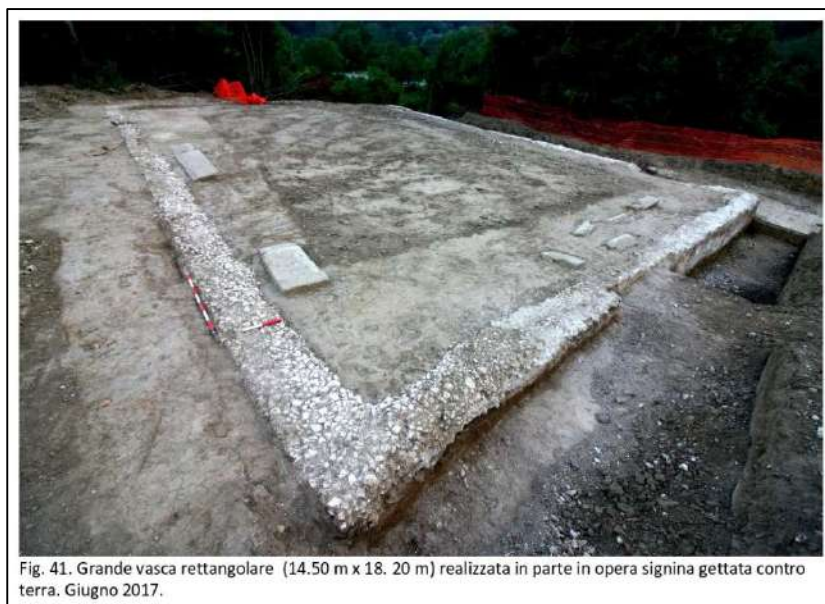
Fig. 41. Grande vasca rettangolare (14.50 m x 18. 20 m) realizzata in parte in opera signina gettata contro terra. Giugno 2017.

Di particolare interesse, presso il ciglio del conoide alluvionale eroso ad ovest dal Tronto, una grande vasca (14.20 m x 18.50 m) in opus signinum (**fig. 41**) in parte realizzata contro terra in ottimo calcestruzzo costipato, in parte, sembra

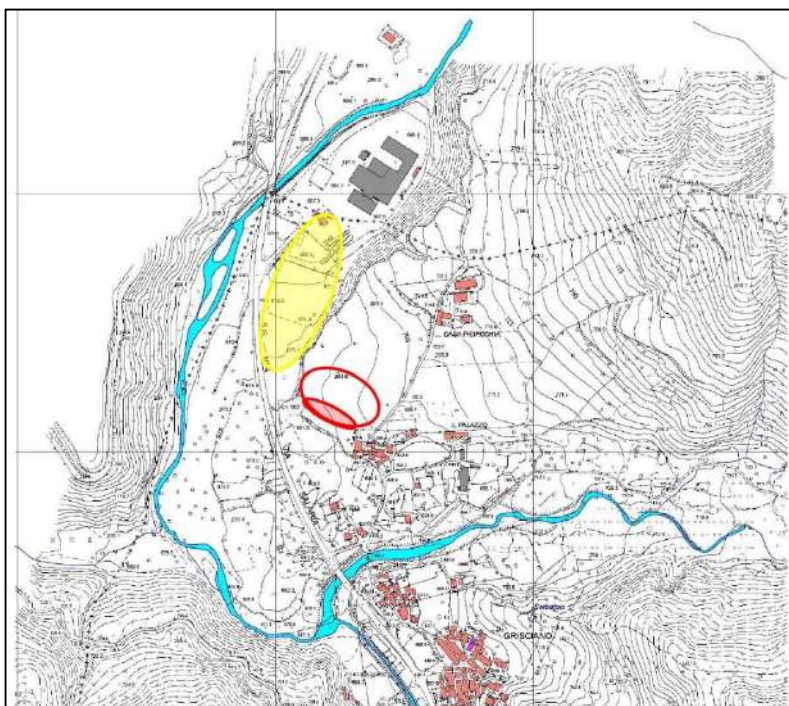
Fig. 52. Stralcio della carta C.T.R. 1:5000, n. 337084. L'ovale rosso pieno indica la particella n. 239, tangente alla zona P.I.P. (prevista nel suo sviluppo più nord/est) e sede del rinvenimento del complesso edilizio di età romana. L'ovale rosso vuoto indica la reale estensione del sito; l'ovale giallo pieno indica la loc. Campi di Sotto sede dell'area P.I.P.

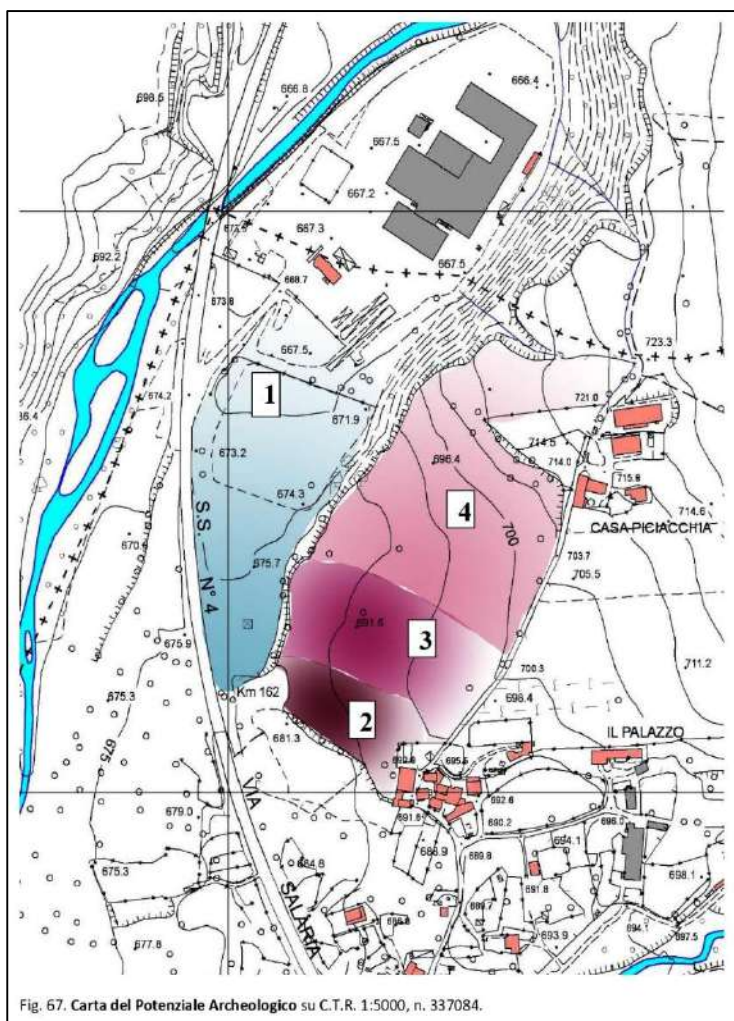
Fig. 67. Carta del Potenziale Archeologico su C.T.R. 1:5000, n. 337084.

*Quanto sopra esposto è tradotto graficamente nella Carta del Potenziale Archeologico (che ha incluso oltre all'area P.I.P. anche la loc. Palazzo, **fig. 67**) i cui gradi, esplicitati nelle norme cromatiche dettate dal MIBACT ed espresse nella legenda, sono di seguito così schematizzati:*

indiziato solo da pochi elementi oggettivi nell'area ancora più a nord e lontana dagli scavi archeologici e dall'area di dispersione con massima densità di materiale fittile in superficie (valore numerico corrispondente 5, fig. 67 n. 4), rischio medio.

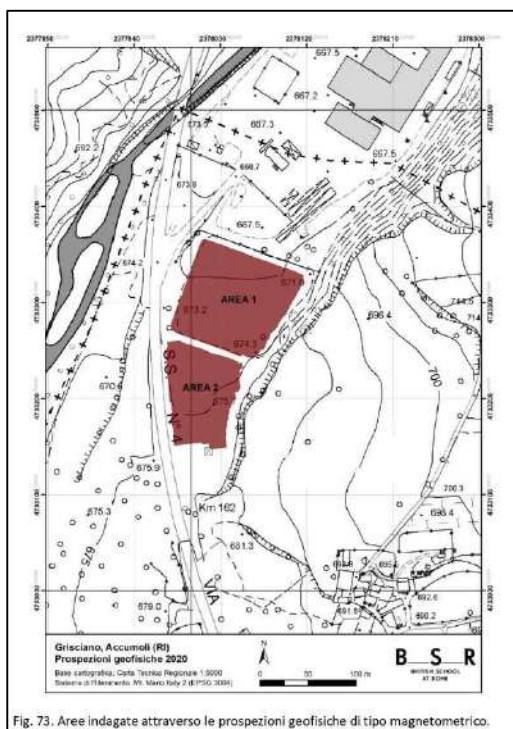
Fig. 73. Aree indagate attraverso le prospezioni geofisiche di tipo magnetometrico.

Le indagini geofisiche nell'area della zonizzazione P.I.P. si sono svolte tra il 27 e il 29 luglio 2020 ad opera della British School at Rome sotto la direzione scientifica sul campo del dott. Carlo Virili, incaricato dal comune di Accumoli e collaboratore della Soprintendenza territoriale che visionerà il resoconto della relazione. Le indagini sono state condotte nei campi adiacenti al versante destro della S.S.4 (via Salaria), direzione Ascoli Piceno ed hanno avuto il fine di verificare la presenza o meno di strutture archeologiche sepolte nel sottosuolo superficiale. L'area interessata dalle prospezioni geofisiche si trova nell'alta valle del Tronto tra i Monto della Laga e i Monti Sibillini, nel territorio del comune di Accumoli e in prossimità del confine regionale tra Lazio e Marche. In particolare, le aree di indagine della zonizzazione P.I.P. sono ubicate nella frazione di Grisciano (Area 1 e 2) su di un terrazzo fluviale costituito da depositi alluvionali del Fiume Tronto in relazione stratigrafica con i conoidi alluvionali del Torrente Chiarino affluente di destra idrografica del Tronto (fig. 73).
