## Ordinanza n. 279 del 04/07/2017

| OGGETTO | <b>Demolizione immobile ubicato in Accumoli - frazione Grisciano.<br/>Identificazione catastale: fg. 7 mapp. 409.<br/>Proprietà:<br/>GRANDE Gaetano</b> |

**SCHEDA VALUTAZIONE GTS**  
**MESSA IN SICUREZZA TEMPORANEA POST-SISMA DEI MANUFATTI EDILIZI**

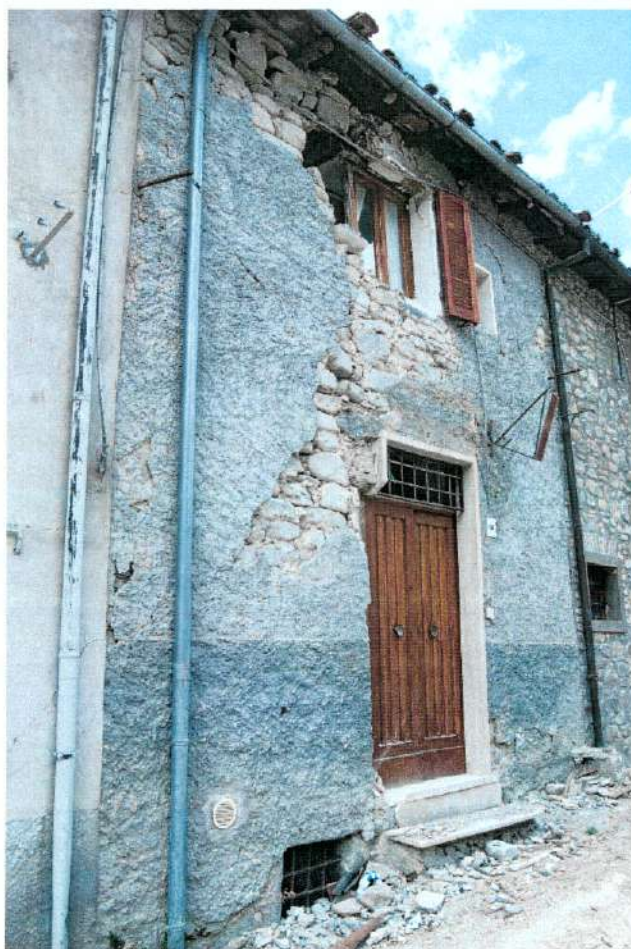
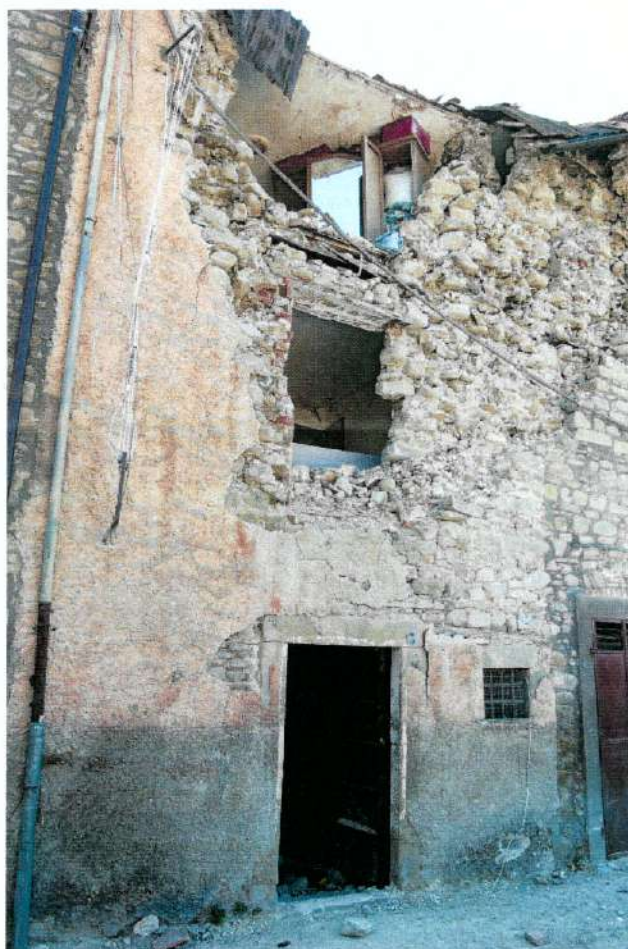
Attualmente - come visibile nella documentazione fotografica - il quadro fessurativo delle pareti strutturali è molto esteso, presumibilmente a causa del sisma del 18 gennaio. Inoltre l'edificio insiste su una via pubblica di accesso ad altri immobili. Pertanto si ritiene che l'intervento proposto dal G.T.S. non assicura la tutela della pubblica incolumità e la riapertura della viabilità ed a tal fine si ritiene necessaria la demolizione completa.

La demolizione del fabbricato sopra descritto - censito al N.C.E.U. al **fg. 7 mapp. 409**, catastalmente di proprietà di: **GRANDE Gaetano** e con una consistenza volumetrica approssimativa di 250 mc - nonché la rimozione delle macerie;
