# COMUNE di ACCUMOLI

## Ordinanza n. 6 del 21/01/2019

| <b>OGGETTO</b> | <b>ORDINANZA DI DEMOLIZIONE E RIMOZIONE MACERIE IMMOBILE<br/>UBICATO IN ACCUMOLI - FRAZIONE GRISCIANO.</b><br><br><b>IDENTIFICAZIONE CATASTALE: FOGLIO 7 MAPPALE 359</b><br><br><b>Proprietà:</b><br><b>FOGLIO 7 MAPPALE 359</b> <ul style="list-style-type: none"><li>- <b>Sub. 2: TOLOMEI Mario</b></li><li>- <b>Sub. 3: MICOZZI Raniero</b></li></ul> |

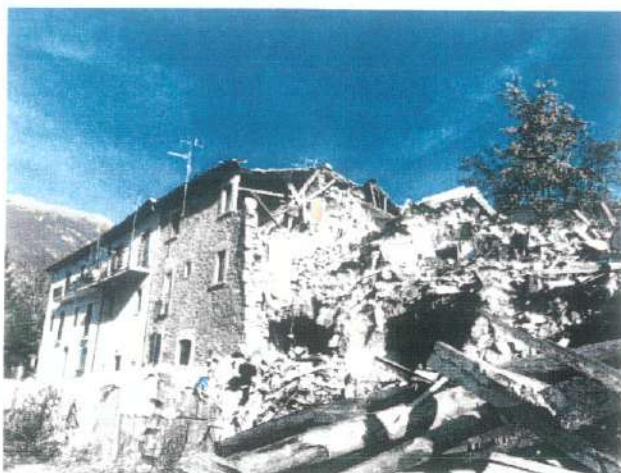
**FOTO 5: Foglio 7 - Particella 359**

1. PARTICELLA 359 (Foto n. 5 - 6 - 7 - 8)

"Aggregato edilizio costituito da più unità strutturali ed immobiliari, ad uso prevalentemente abitativo, identificate con le particelle 360 - 359 - 781 - 357.

L'unità strutturali ed immobiliari identificati con le particelle 360 risultano già crollate e oggetto di rimozione macerie, mentre quella identificata con la particella 359 risulta parzialmente crollata.

L'unità immobiliare identificata catastalmente con la particella 359, presenta parziali crolli delle murature perimetrali, di spina e porzioni del sovrastante tetto oltre ad un vistoso spanciamento della restante muratura perimetrale lato a valle adiacente la pubblica via.

Si prescrive pertanto il completamento della demolizione e rimozione delle macerie, con recupero degli elementi lapidei di pregio più significativi: cantonali e conci di porte e finestre.

La demolizione dovrà interessare interamente l'unità strutturale identificata con la particella 359; salvaguardando le parti comuni con l'altro edificio adiacente identificato con la particella 781."
