**SCHEDA VALUTAZIONE GTS**  
**MESSA IN SICUREZZA TEMPORANEA POST-SISMA DI MANUFATTI EDILIZI**

PROVINCIA  
**RIETI**  
LOCALITÀ (Frazione, Centri abitato o Zona)  
**FRAZIONE GRISCIANO**  
INDIRIZZO  
**Via MONTE CALVARIO**  
DATI CATASTALI

**RELAZIONE TECNICA ALLEGATA AL VERBALE GTS DEL 12/04/2019 – FRAZIONE  
GRISCIANO - LOCALITÀ MONTECALVARIO**

ALLEGATO FOTOGRAFICO GTS DEL 12/04/2019 – FRAZIONE GRISCIANO – LOCALITÀ  
MONTECALVARIO

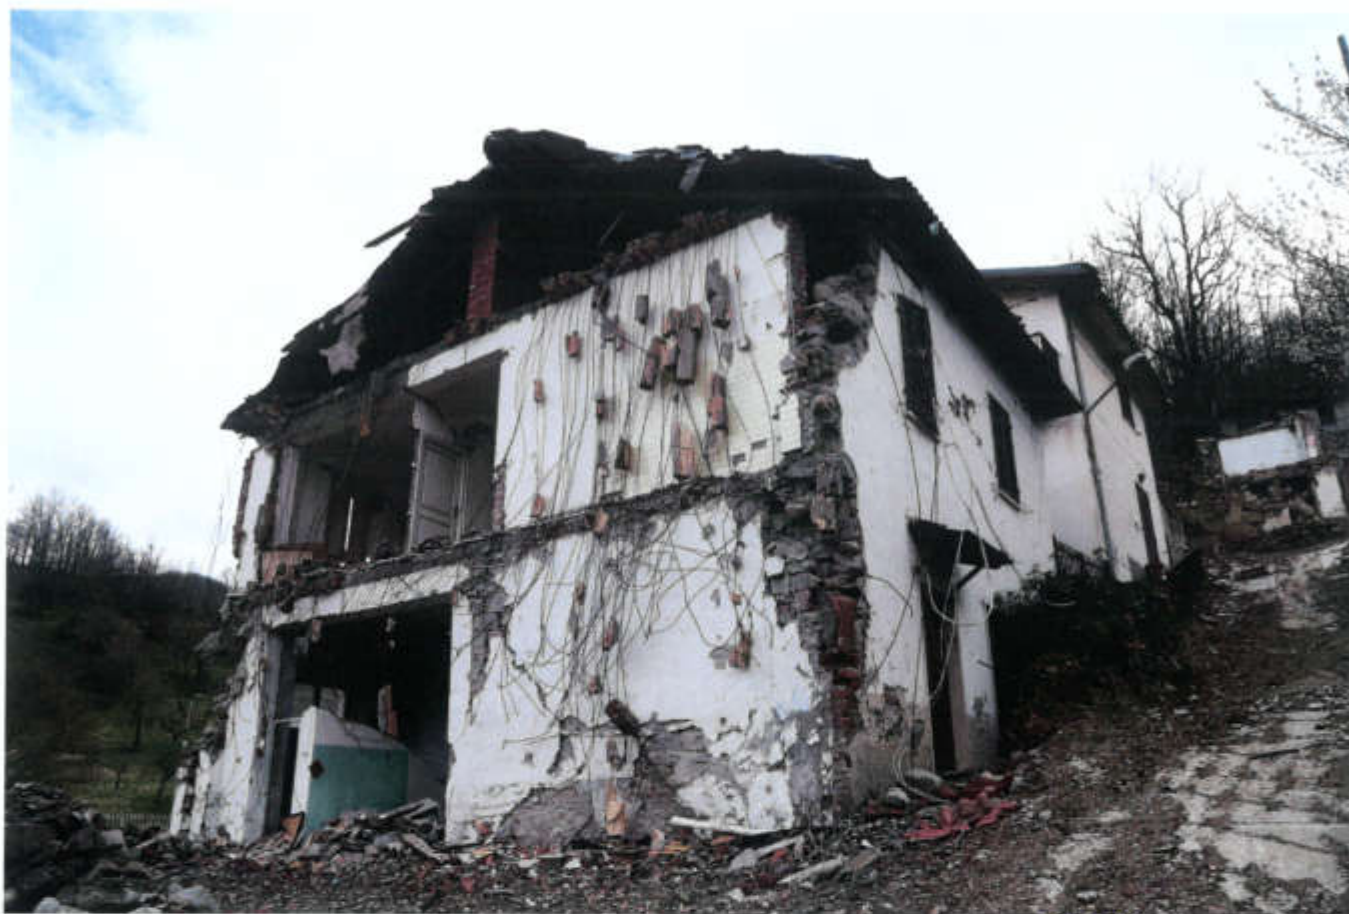
FOTO -1- (P.lla 434)

A valle del sopralluogo, come possibile appurare dal materiale fotografico, si è riscontrato che la parte rimasta, non oggetto di demolizione per quanto sopra esposto, versa in precarie condizioni di stabilità con diffuso ed avanzato quadro fessurativo con principio di disgregazione delle murature, sconnessione delle murature esterne con la spina interna, completa disconnessione delle strutture di copertura da quelle murarie, espulsione della muratura nella parte alta del cantonale Sud-Est prospiciente su Pubblica Via. Dunque, i lavori eseguiti nel rispetto delle suddette prescrizioni MIBAC non hanno risolto il pericolo indotto dal fabbricato sulla pubblica incolumità.

Pertanto, per quanto sopra esposto, al fine di salvaguardare l'incolumità degli utilizzatori della pubblica via si propone di completare le operazioni di demolizione come predisposto dalla succitata Ordinanza Sindacale n. 277 del 04/07/2017 non considerando più valide le prescrizioni MIBAC assunte al Protocollo Comunale n. 8844 del 11/10/2018.
