COMUNE di ACCUMOLI

Ordinanza n. 42 del 06/02/2018

OGGETTO	<p>Demolizione parziale immobile ubicato in ACCUMOLI CAPOLUOGO e rimozione macerie. Identificazione catastale: Foglio 39 Mappali 359, 364 e 362 (Palazzo Organtini) Proprietà: MAPP. 359, SUB 1-6-11: INTREN INVESTMENTS LIMITED SUB 4: CAPPELLANTI Antonio Arturo, SCIARRA Maria Cristina e Mario SUB 7-9: KETTUNEN Ritva Maria, ROSELLI Pietro MAPP. 364, SUB 1: PETRUCCI Domenico SUB 3-5 :INTREN INVESTMENTS LIMITED SUB 4: ORGANTINI Raffaele SUB 6: KETTUNEN Ritva Maria, ROSELLI Pietro SUB 7: CAPPELLANTI Antonio Arturo, SCIARRA Maria Cristina e Mario MAPP. 362, SUB 1: PETRUCCI Domenico SUB 4: ORGANTINI Raffaele SUB 5: CAPPELLANTI Antonio Arturo, SCIARRA Maria Cristina e Mario SUB 6: DI PLACIDO Mara, LIBERATI Mauro, ORGANTINI Annunziata e Luigina, TESTA Bonaventura e Luisa</p>
----------------	---

Palazzo Organtini

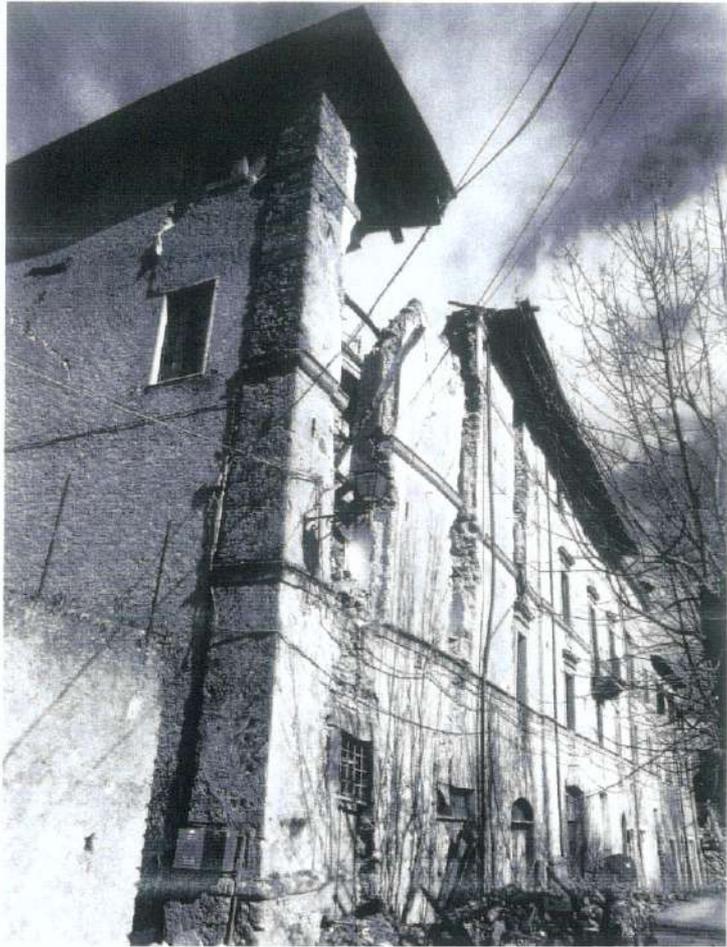
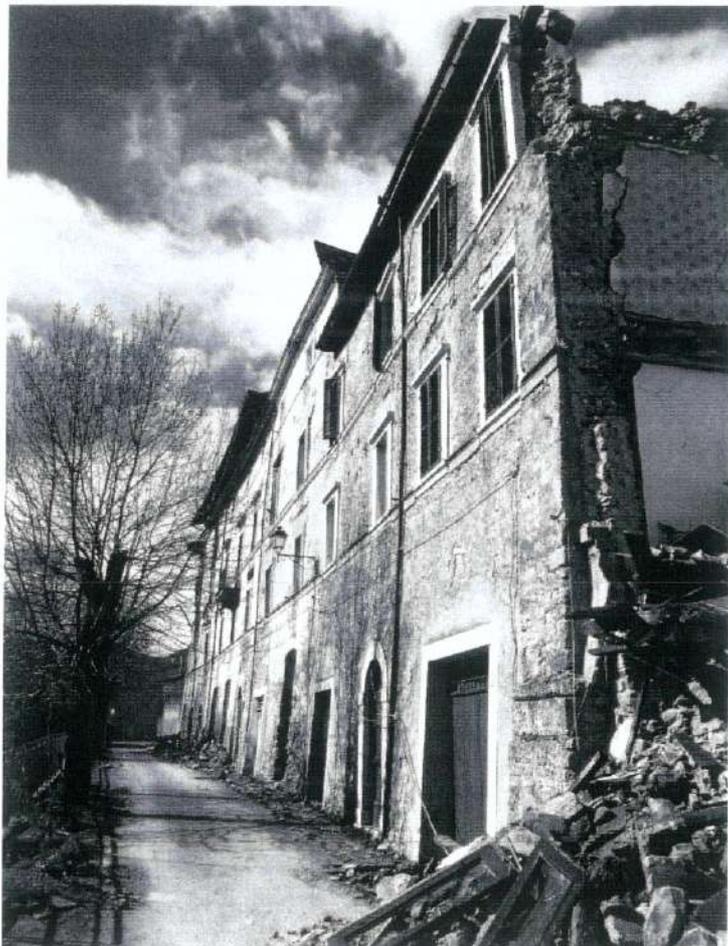
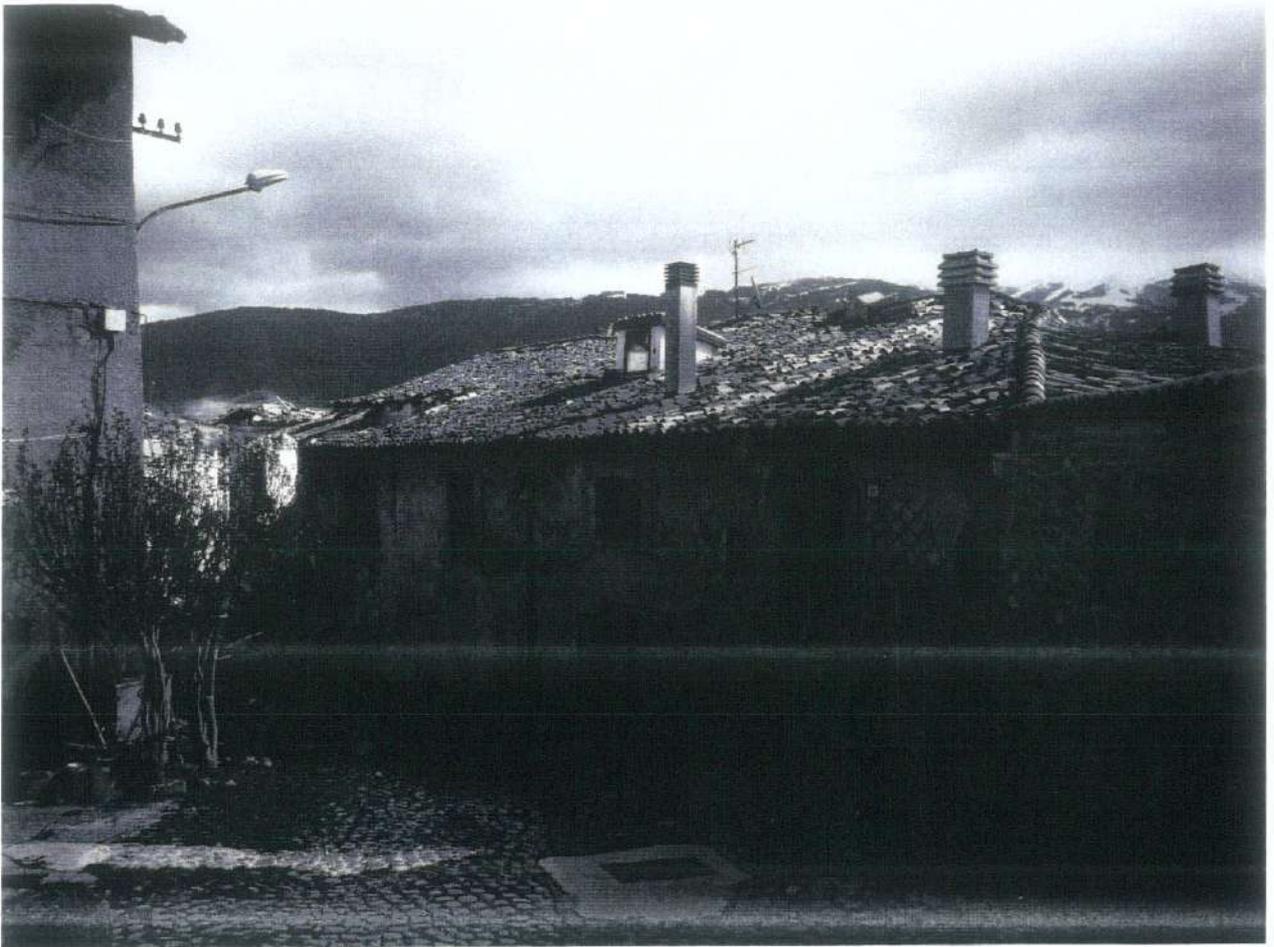
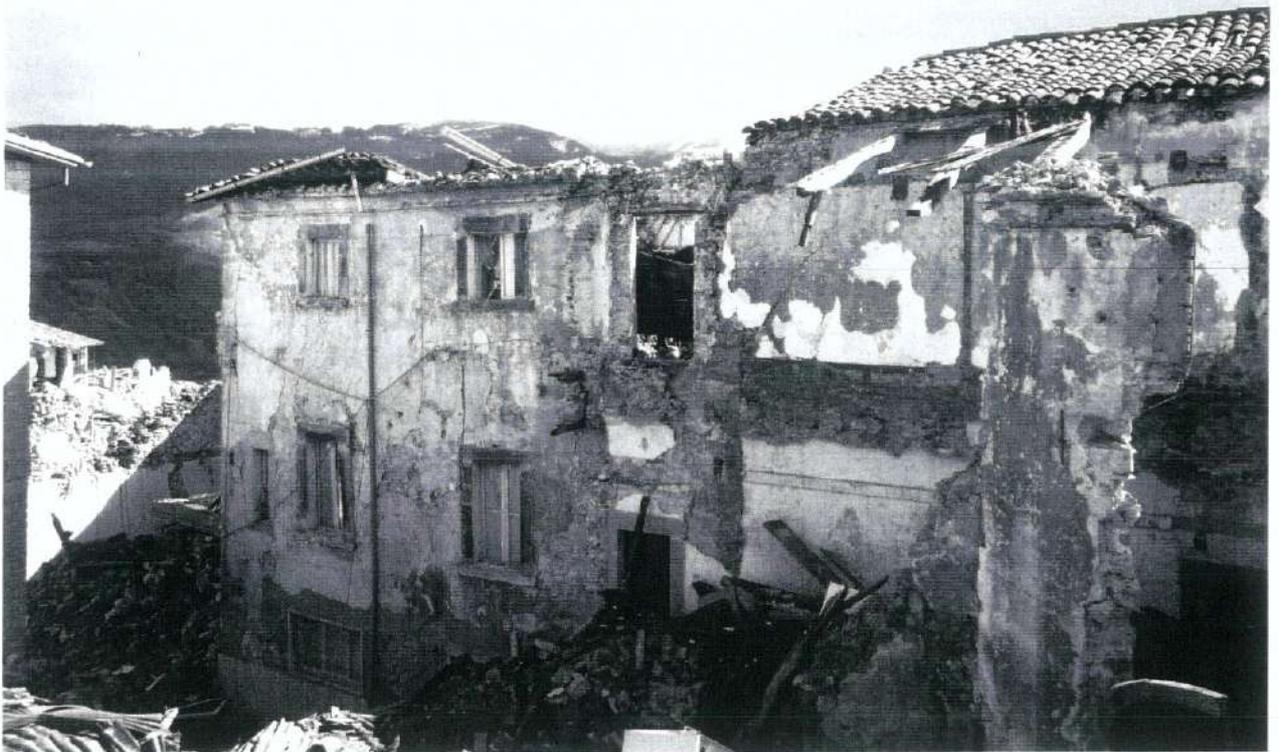
Palazzo in muratura a sacco e solai lignei di 4 livelli fuori terra su via delle Rimembranze risalente al secolo XVII denominato Palazzo Organtini. L'edificio presenta un quadro fessurativo estremamente rilevante con crolli completi dei solai del secondo e terzo livello, distacco della facciata principale a valle e crolli parziali della stessa, nonché crollo parziale della copertura lignea. Data la situazione critica dell'edificio non è stato possibile ispezionarlo all'interno. Al fine di preservare i residui caratteri storico culturali dell'edificio si propone di procedere con una demolizione controllata previa realizzazione di accurati rilievi fotografici e tramite l'acquisizione delle riprese aeree già realizzate dal CNVVF sul centro di Accumoli. Si consiglia di eseguire la demolizione partendo dal paramento esterno di via delle Rimembranze al fine di preservare per quanto possibile la parte del salone di rappresentanza (secondo livello su strada) apparentemente integro. Su segnalazione della proprietà si rappresenta che all'interno del palazzo sono conservati elementi lapidei e decorativi di pregio e, per quanto possibile, se ne raccomanda il recupero. In fase di rimozione macerie si procederà al recupero dei partiti architettonici di pregio.

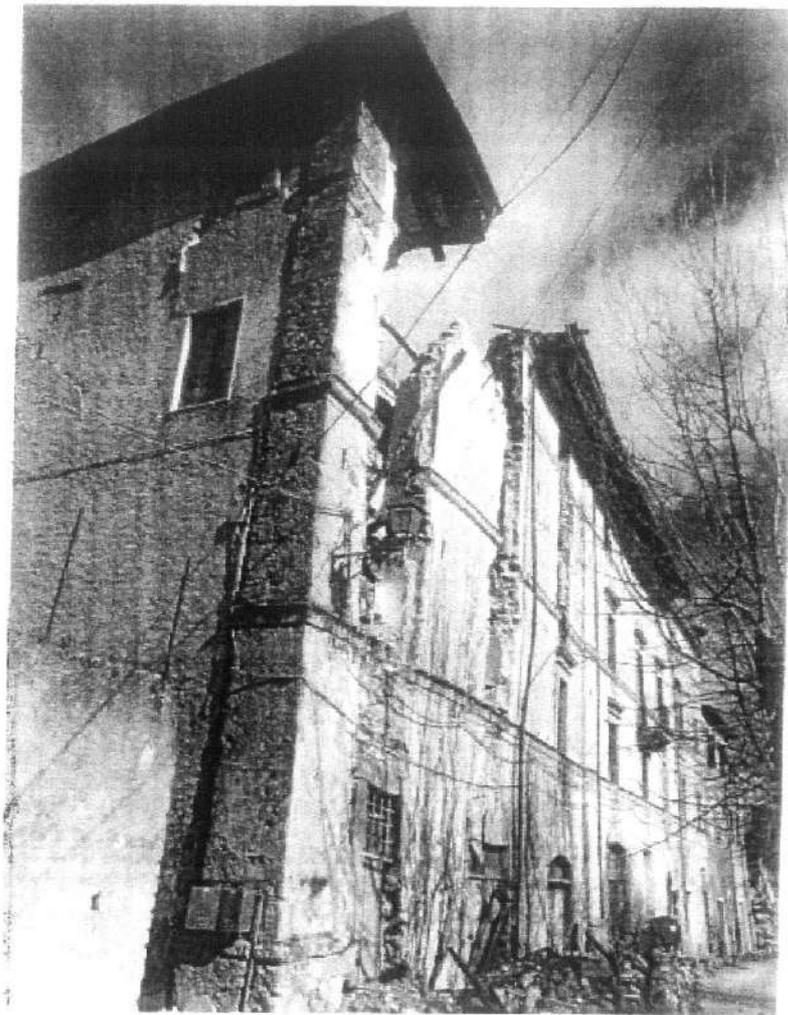
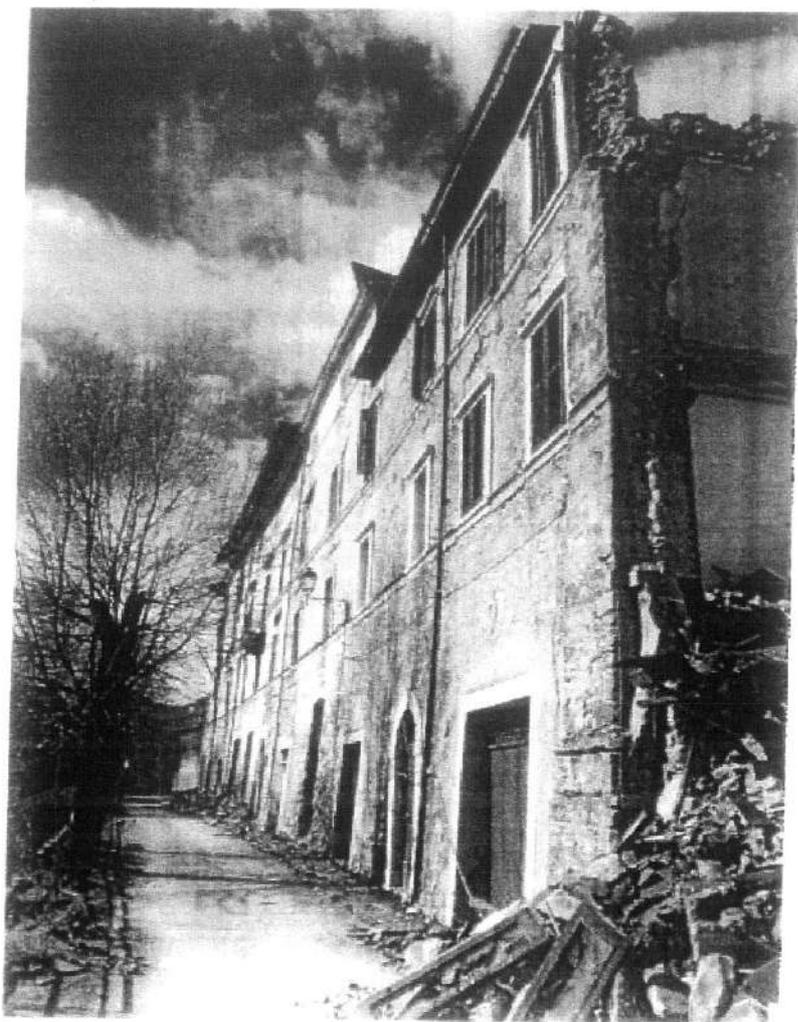
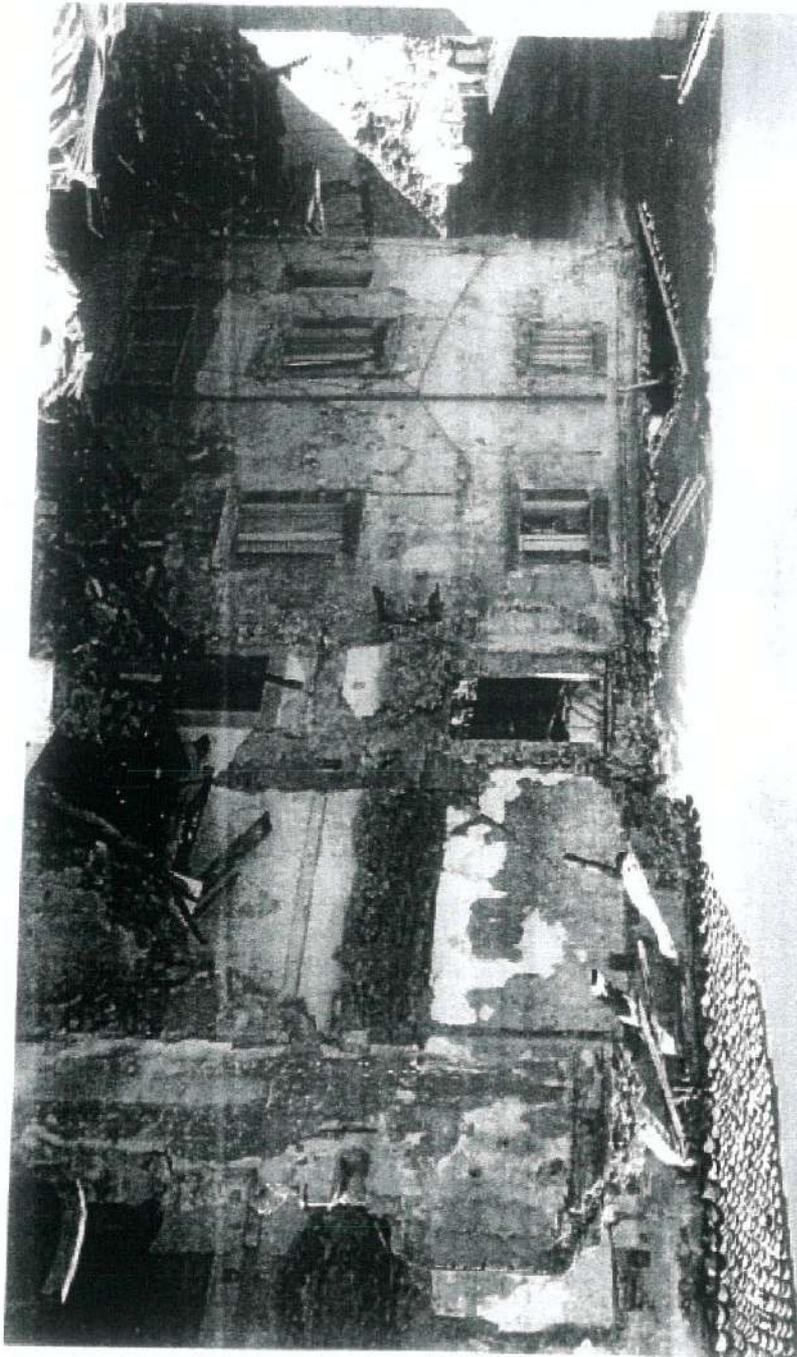
Negli scorsi mesi sono state effettuate due GTS sul palazzo in data 20 settembre 2016 che prescriveva una messa in sicurezza del lato sud-ovest, reiterata in data 06 Marzo 2017. Nel verbale relativo all'ultimo GTS si evidenziava: "Quadro fessurativo estremamente rilevante con crolli completi dei solai. Si propone intervento di tipo D/2, con demolizione controllata partendo da paramento esterno di via della Rimembranza al fine di garantire sia la messa in sicurezza del fabbricato, che la salvaguardia del salone di rappresentanza".

Come per i precedenti sopralluoghi è stato possibile ispezionare l'immobile solo dall'esterno in considerazione delle gravi condizioni statiche sia dello stesso immobile che degli edifici adiacenti. Le continue scosse di assestamento che si sono succedute negli ultimi mesi, hanno ulteriormente peggiorato la situazione (crolli di ampie porzioni murarie e di alcuni solai; lesioni, spancamenti ed evidenti fuori piombo delle murature e dei cantonali), nonché di tutta l'area circostante.
