COMUNE di ACCUMOLI

Ordinanza n. 242 del 04/10/2018

| OGGETTO | ORDINANZA DI DEMOLIZIONE IMMOBILE UBICATO IN ACCUMOLI - FRAZIONE FONTE DEL CAMPO E RIMOZIONE MACERIE. |
| | IDENTIFICAZIONE CATASTALE: FOGLIO 40 MAPPALE 499 SUBALTERNO 1 |

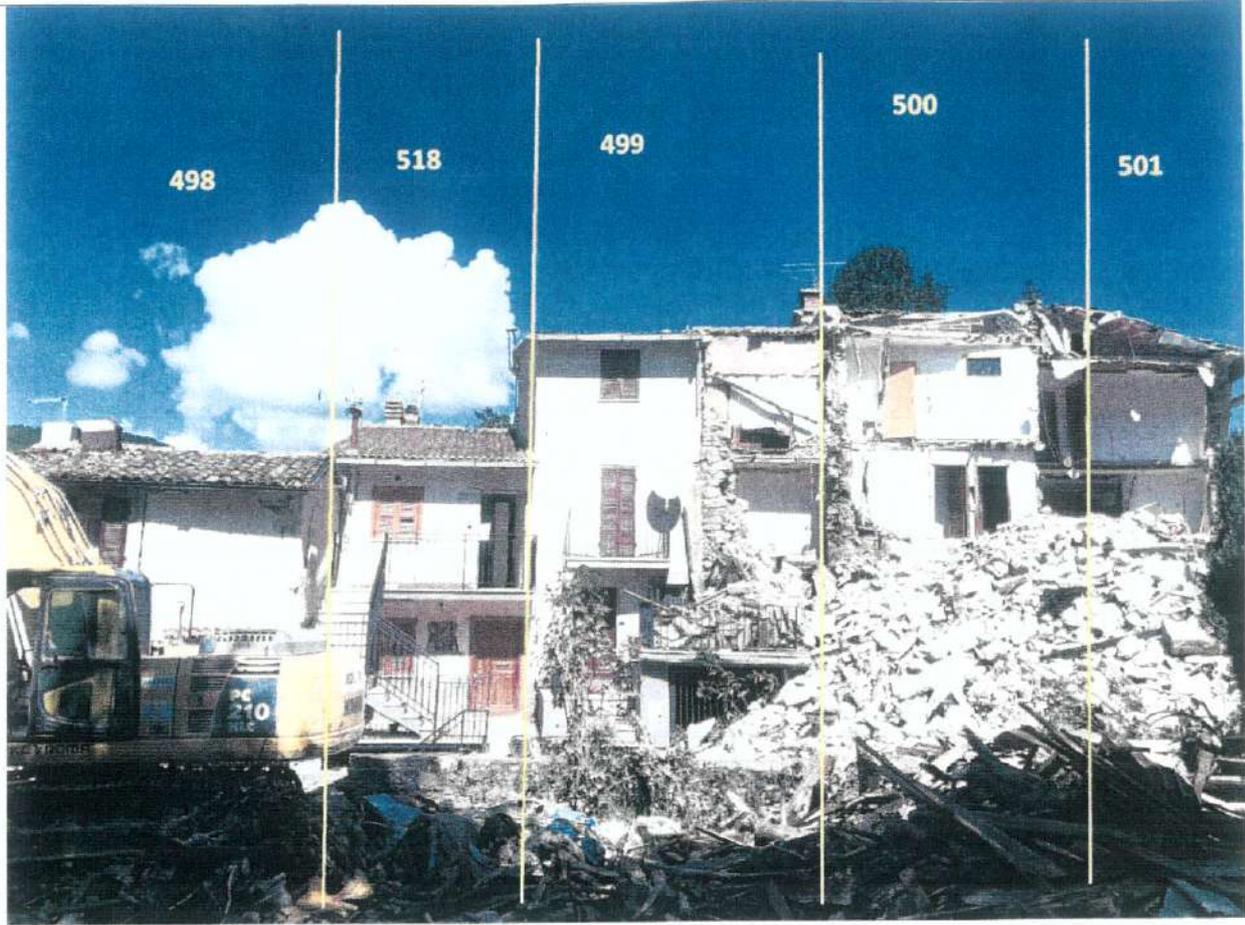
FOTO -6-

PUNTO 3. Aggregato Mappali 499-500-501 (Foto n. 6-7-8)

"L'agglomerato costituito da più unità strutturali strettamente connesse presenta una contiguità stratificata in diverse epoche e tecniche costruttive. Le criticità riscontrabili vanno dal crollo parziale ad un quadro fessurativo di grave compromissione delle strutture murarie.

I danni maggiori interessano i corpi di fabbrica individuati dalle particelle 501 già parzialmente crollata, la particella 500 anch'essa parzialmente crollata e la porzione della particella 499 identificata con il sub. 1. Per le suddette particelle citate la tipologia costruttiva e lo stato di danno rilevato non consentono una demolizione parziale senza pregiudizio delle strutture rimanenti. Si ravvisa pertanto la necessità di procedere al completamento delle demolizioni dei corpi di fabbrica parzialmente crollati e alla successiva demolizione totale dei restanti fabbricati gravemente danneggiati.

Si rimanda ad un successivo sopralluogo da effettuarsi dopo le demolizioni al fine di valutare la staticità delle strutture rimanenti e gli eventuali interventi da eseguire finalizzati alla tutela della pubblica incolumità.

La demolizione del fabbricato sopra descritto, censito al N.C.E.U. al **Foglio 40 Mappale 499 Subalterno 1**, di proprietà di:

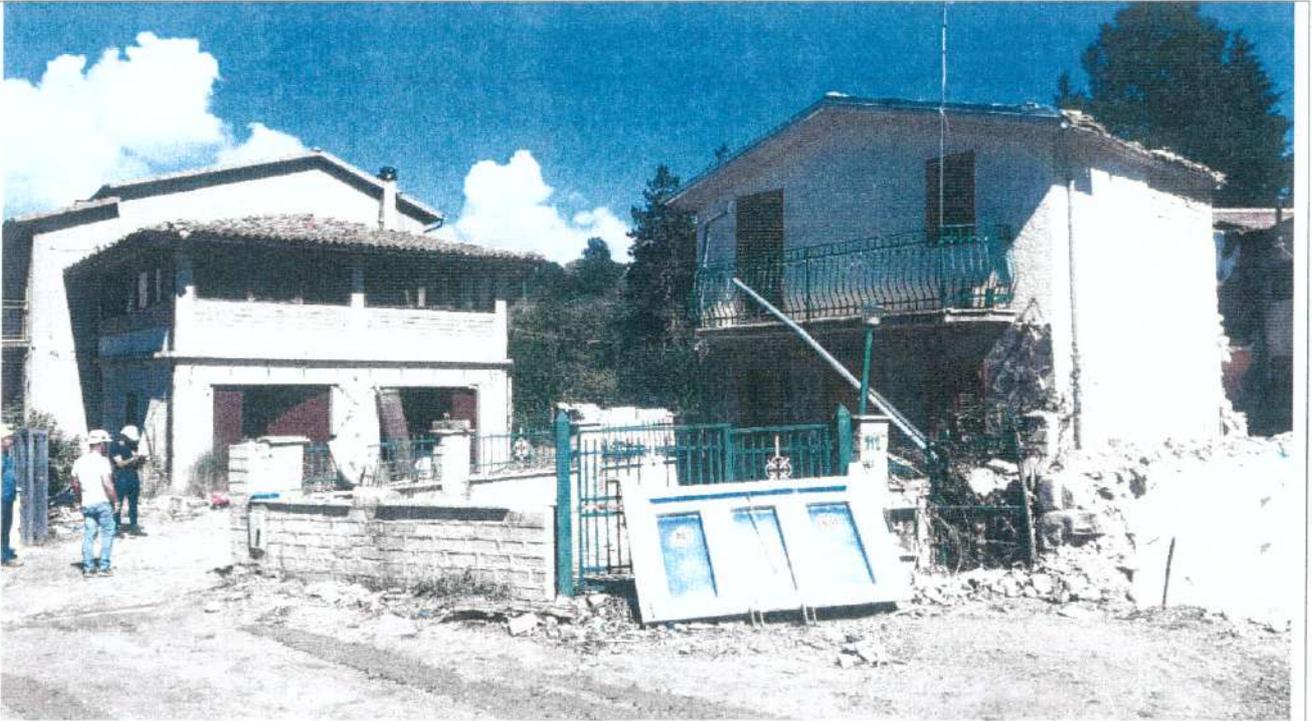
FOTO -9-

L'agglomerato costituito da più unità strutturali strettamente connesse presenta una contiguità stratificata in diverse epoche e tecniche costruttive. Le criticità riscontrabili vanno dal crollo parziale ad un quadro fessurativo di grave compromissione delle strutture murarie.
