COMUNE DI PETRIOLO

EDIFICIO SCUOLA MEDIA "M. MARTELLO" VERBALE DI SOPRALLUOGO DEL 19.05.2018

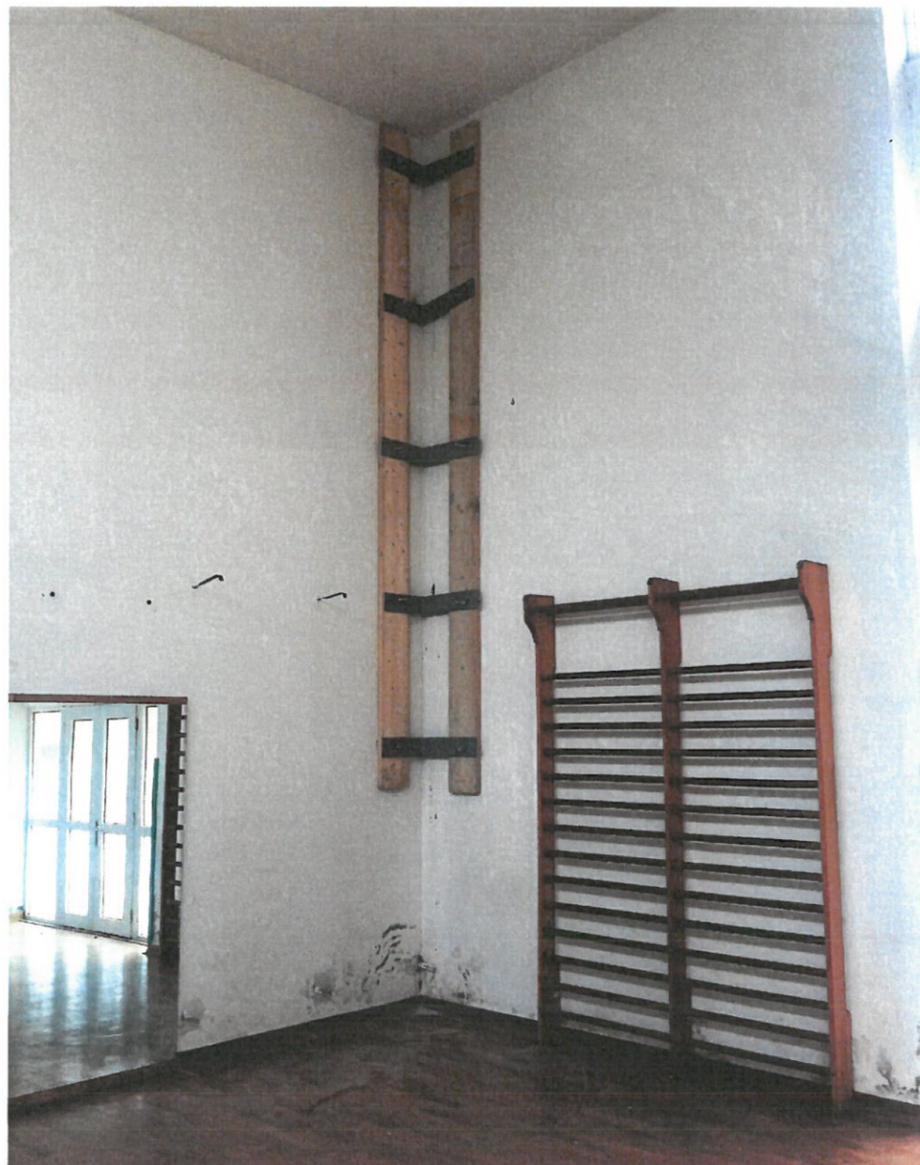
FOTO 3: INTERNO SPIGOLO SUD

A seguito di tali valutazioni l'Ufficio Sisma ha provveduto a far eseguire l'intervento di messa in sicurezza indicato e più esattamente riguardante una lesione verticale parzialmente passante presente sull'angolo Sud-Est del locale palestra.

L'intervento è stato eseguito in conformità alle indicazioni fornite dall'Ufficio ed è stato completato nei giorni scorsi, come può rilevarsi dalla documentazione fotografica allegata al presente verbale.

Pertanto, ritenendo l'intervento sopracitato eseguito correttamente, in coerenza con quanto stabilito nel citato precedente verbale, si valuta utilizzabile il locale palestra del fabbricato in esame.
