# COMUNE DI MONTEGALLO

INTERVENTO ID 5188 – *Dissesto Idrogeologico a monte della Frazione Astorara – R4 PAI*

**RELAZIONE DI CONGRUITA' DELL'IMPORTO RICHIESTO (C.I.R.)**

Data: 10/04/2019 – REV. 0.0

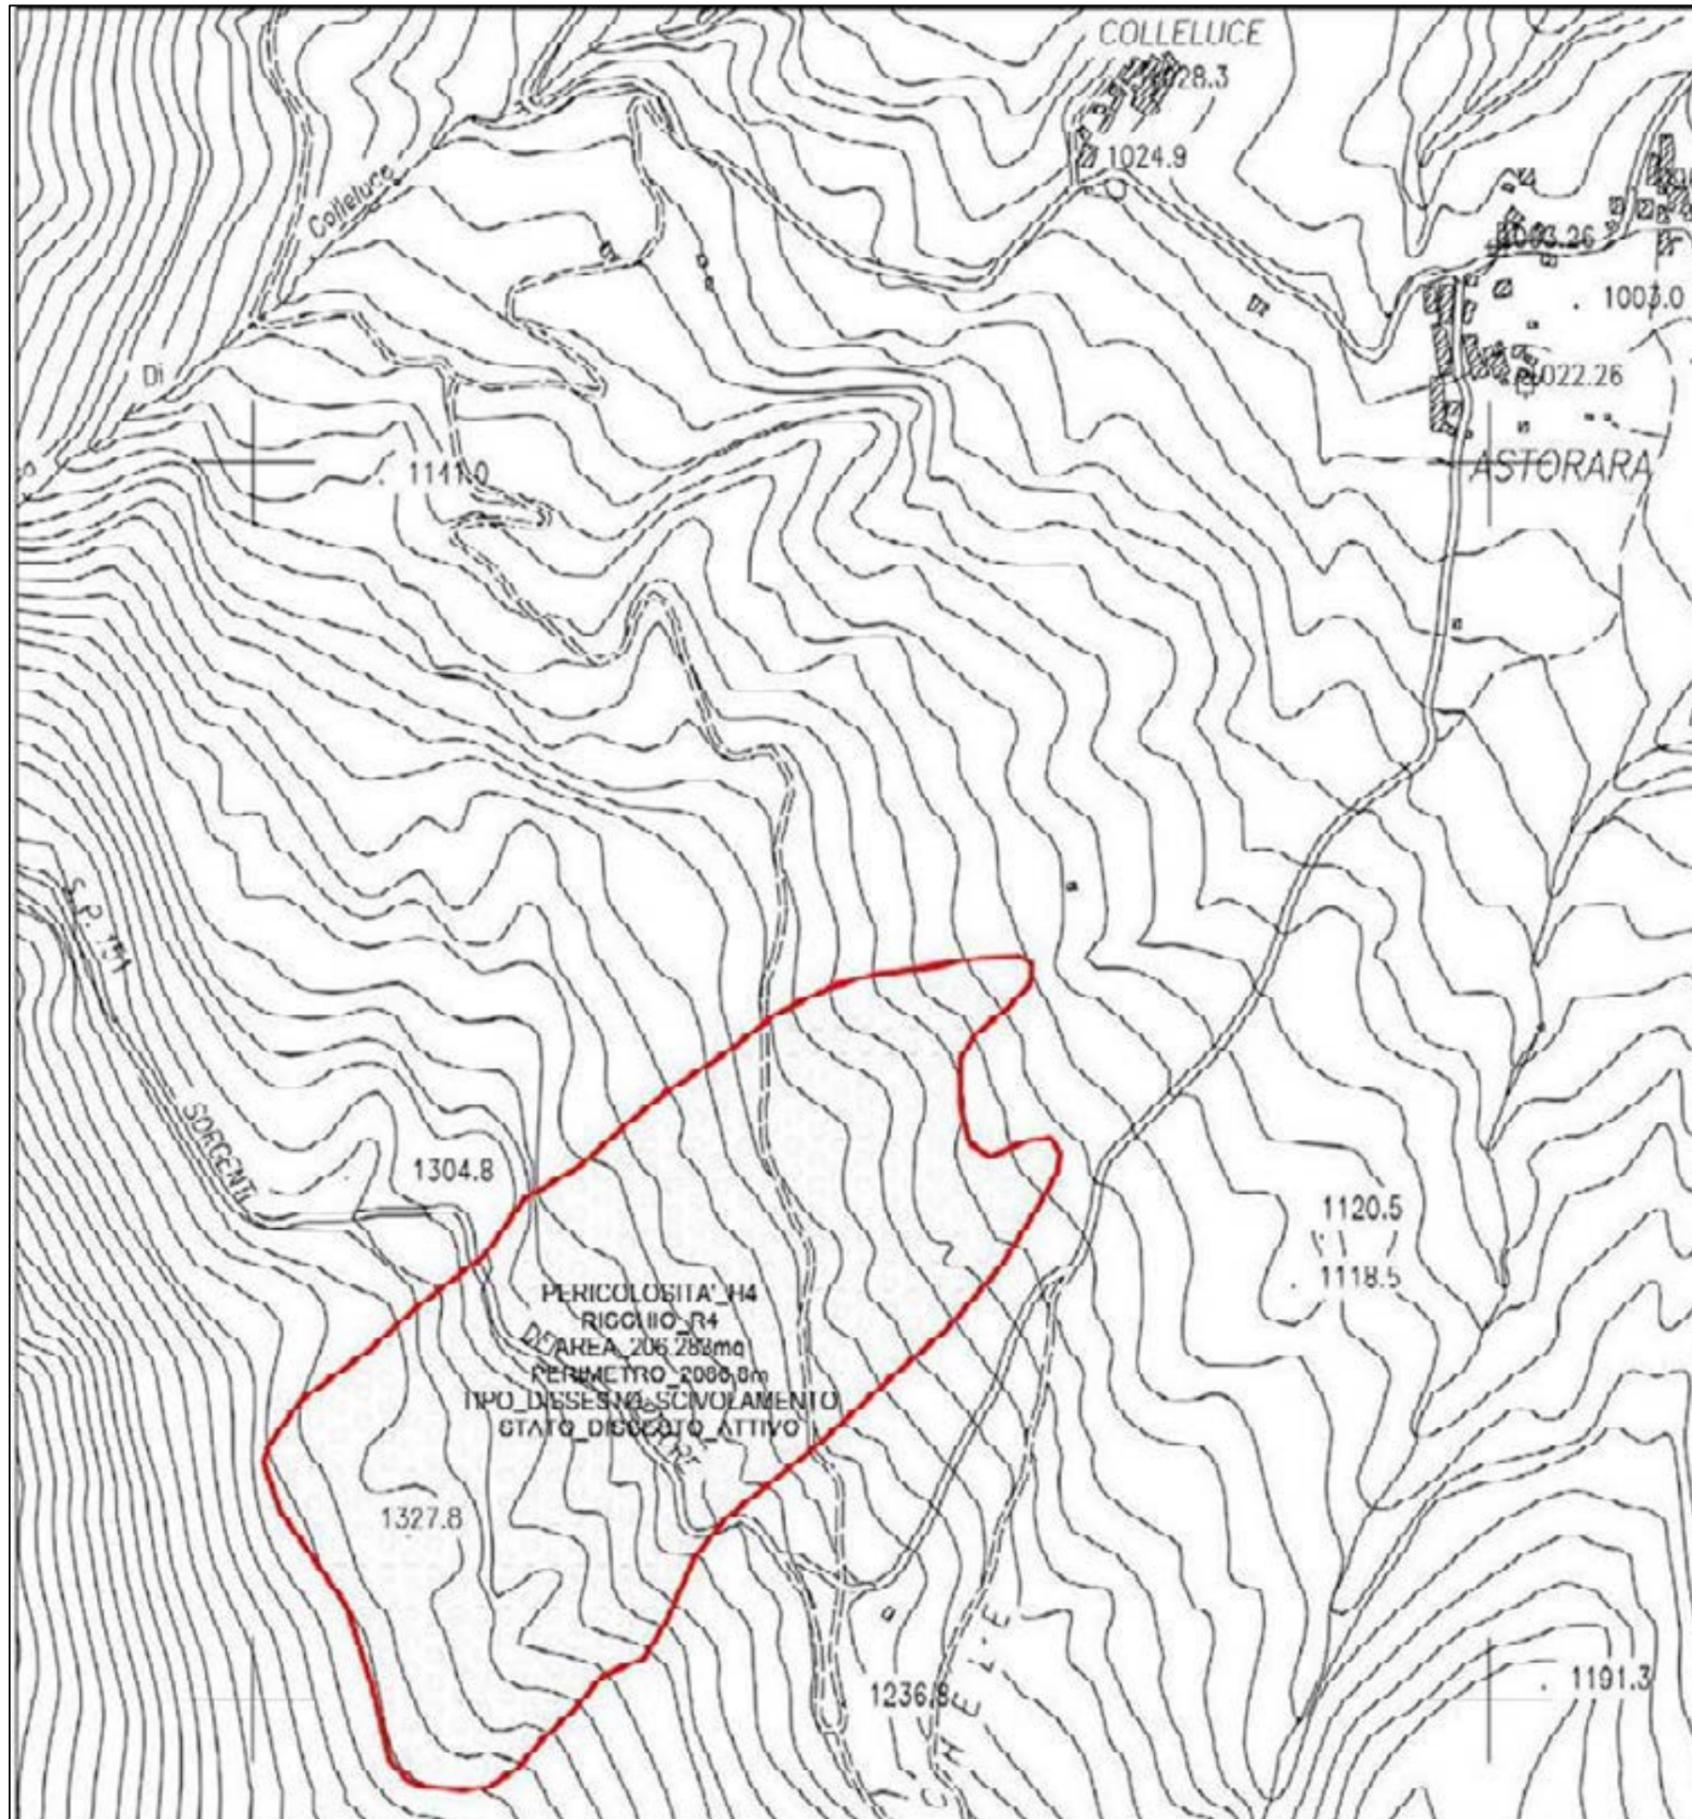
UBICAZIONE (Stralcio CTR Regionale in scala 1:5000 con individuazione dell'area di intervento)

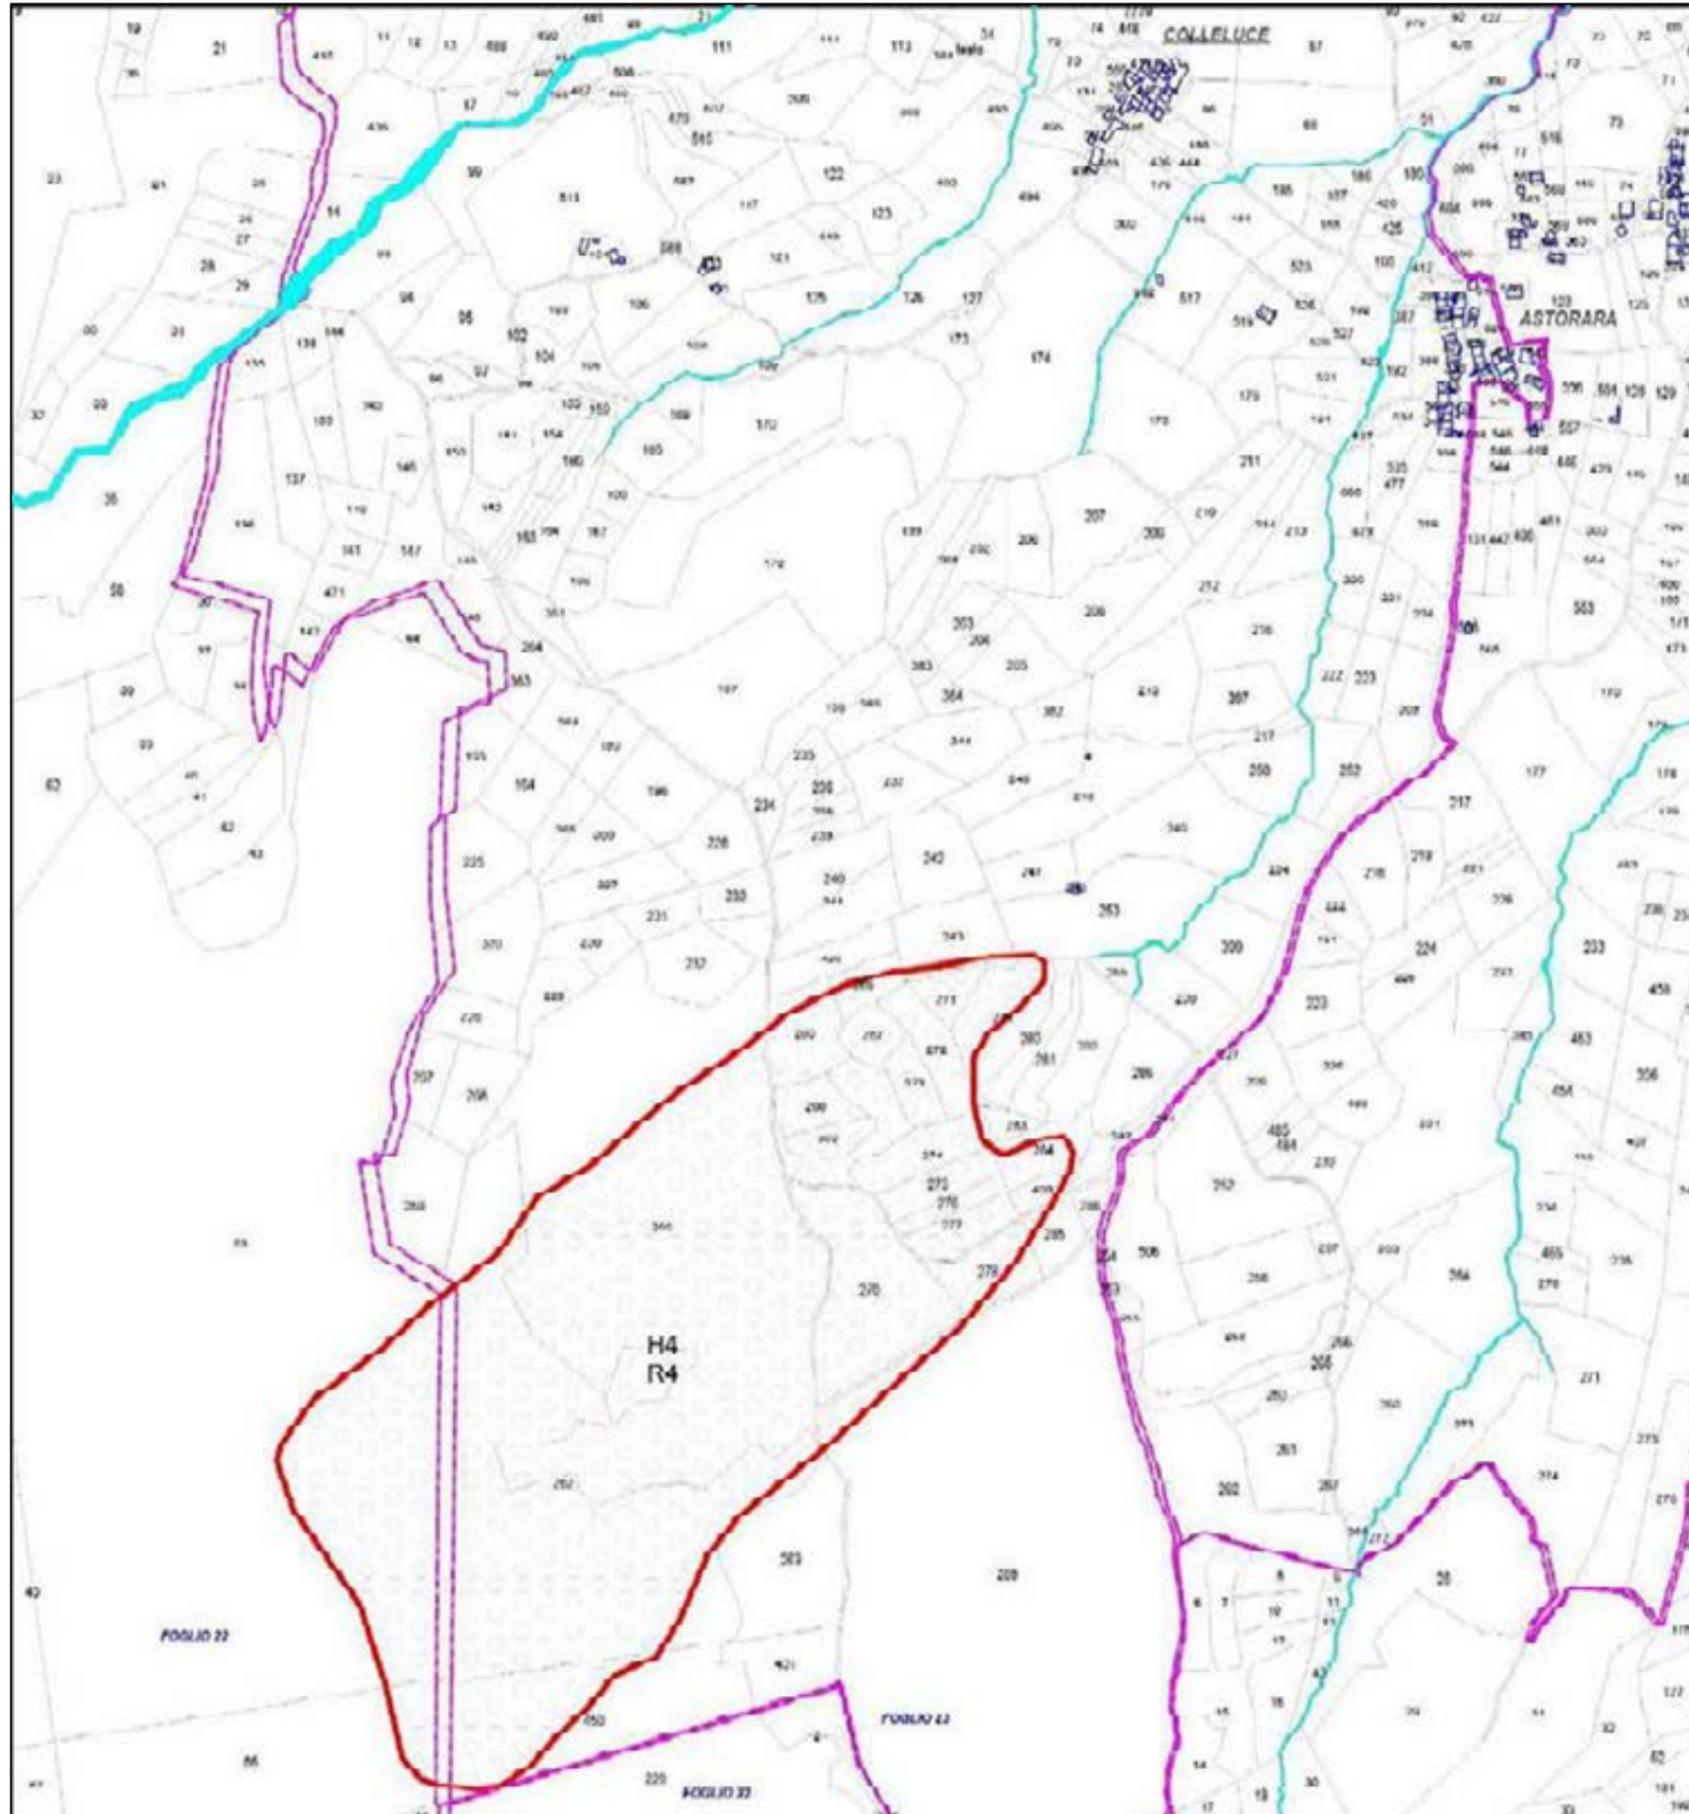
UBICAZIONE (Stralcio mappa catastale in scala 1:5000 con individuazione dell'area di intervento)

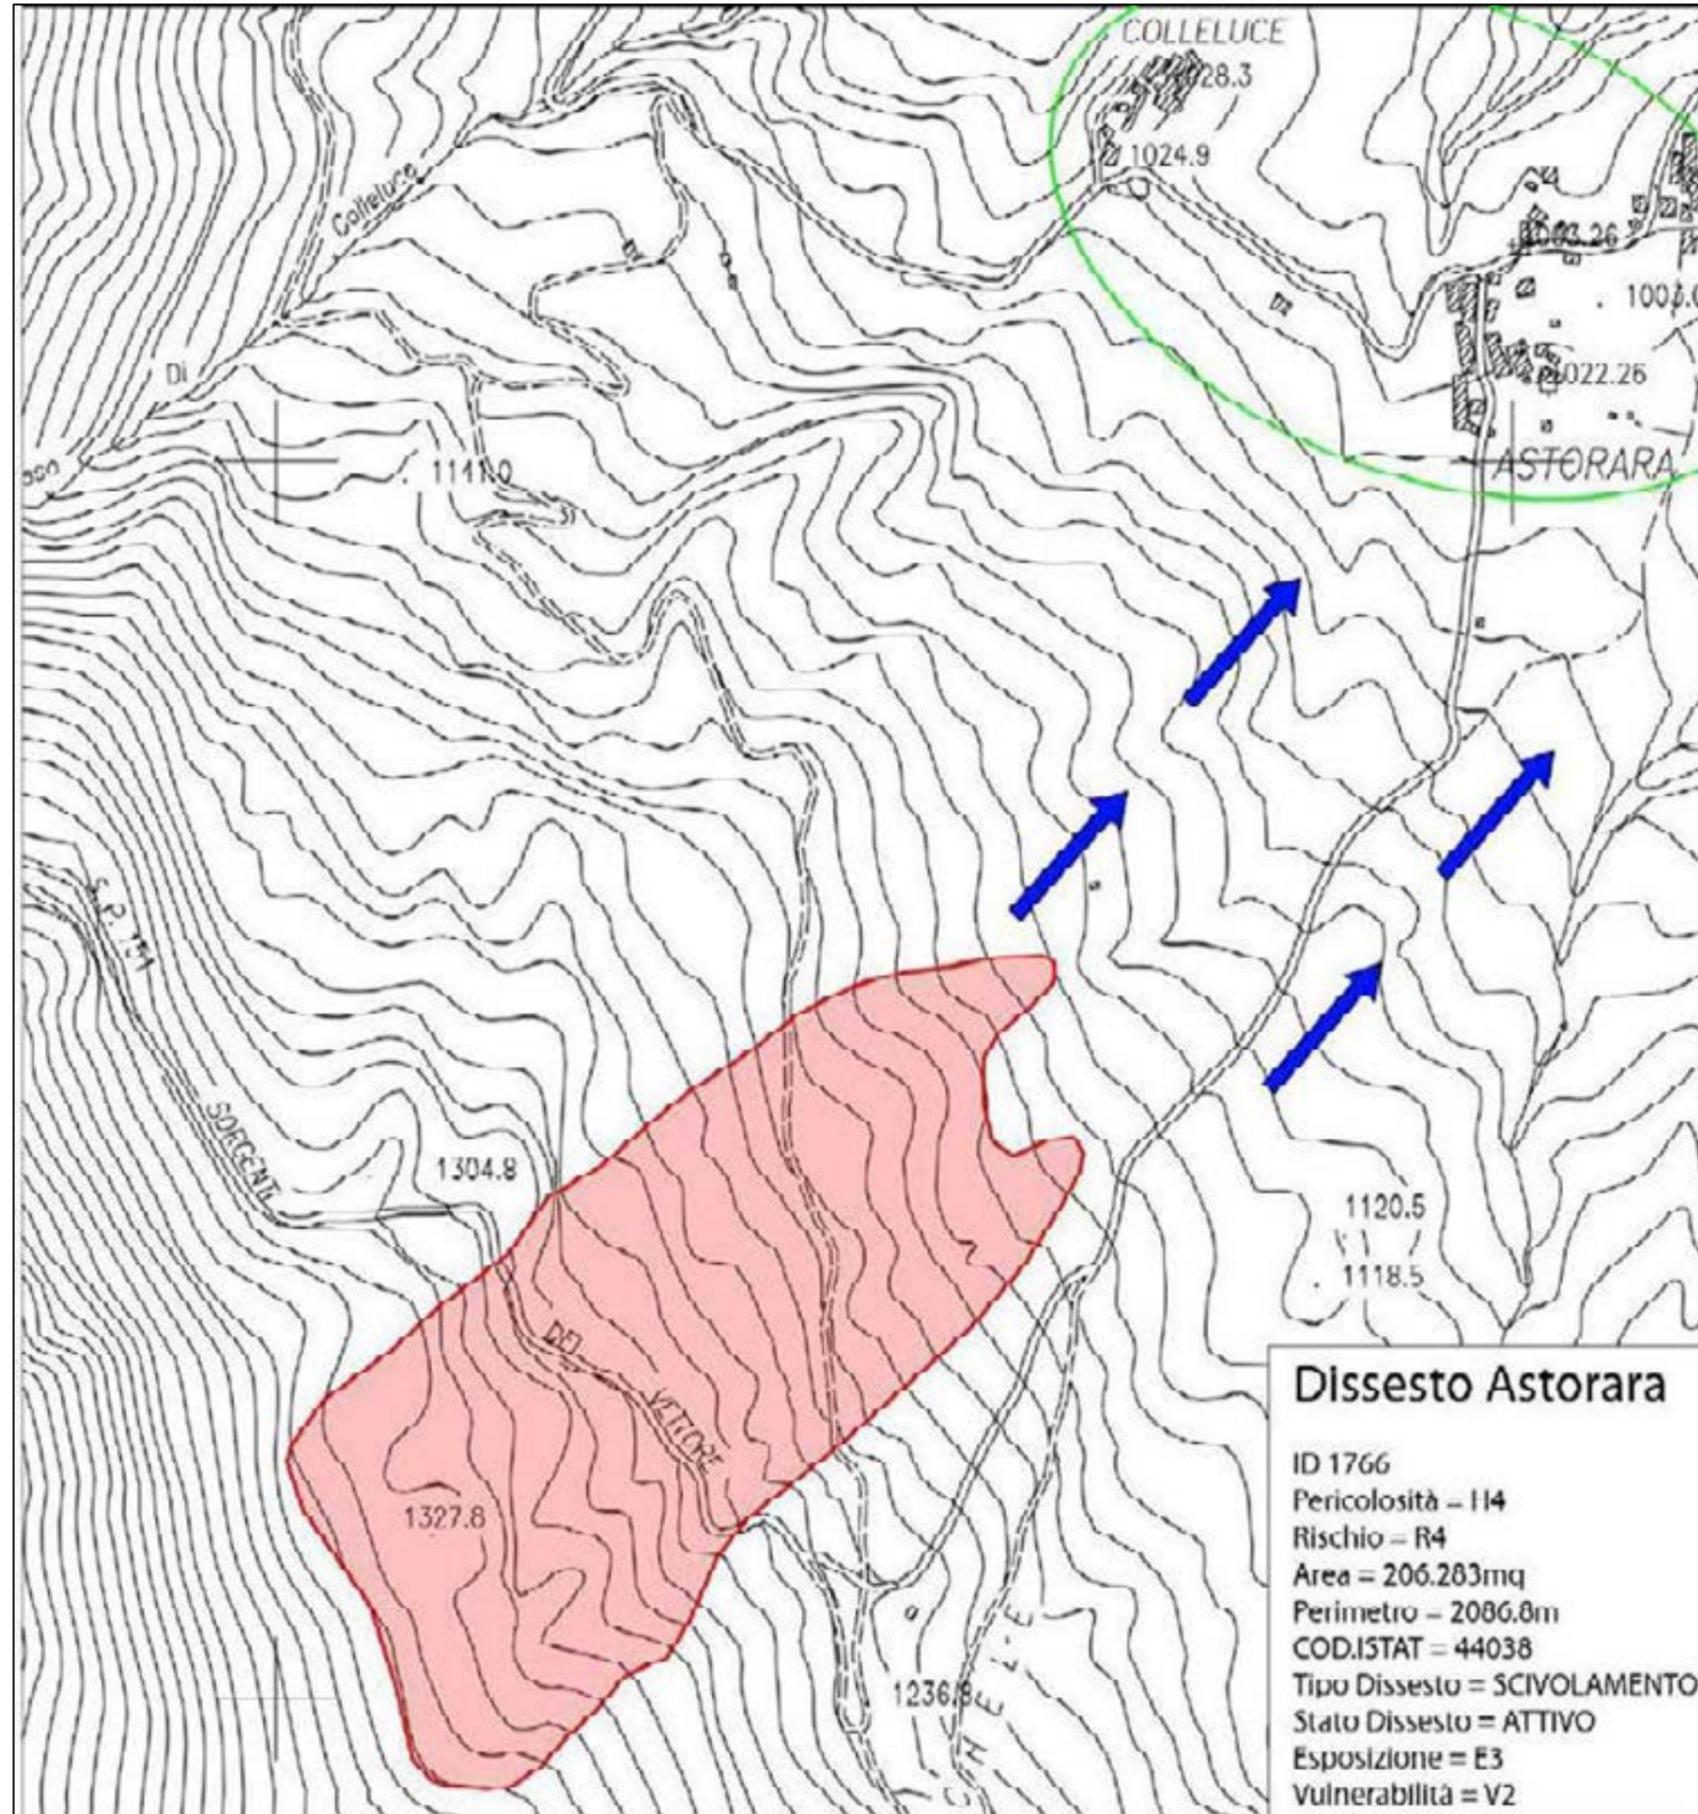
TIPOLOGIA ED ESTENSIONE STATO ATTUALE DEL DISSESTO (Corografia su base CTR Regionale con perimetro del dissesto)

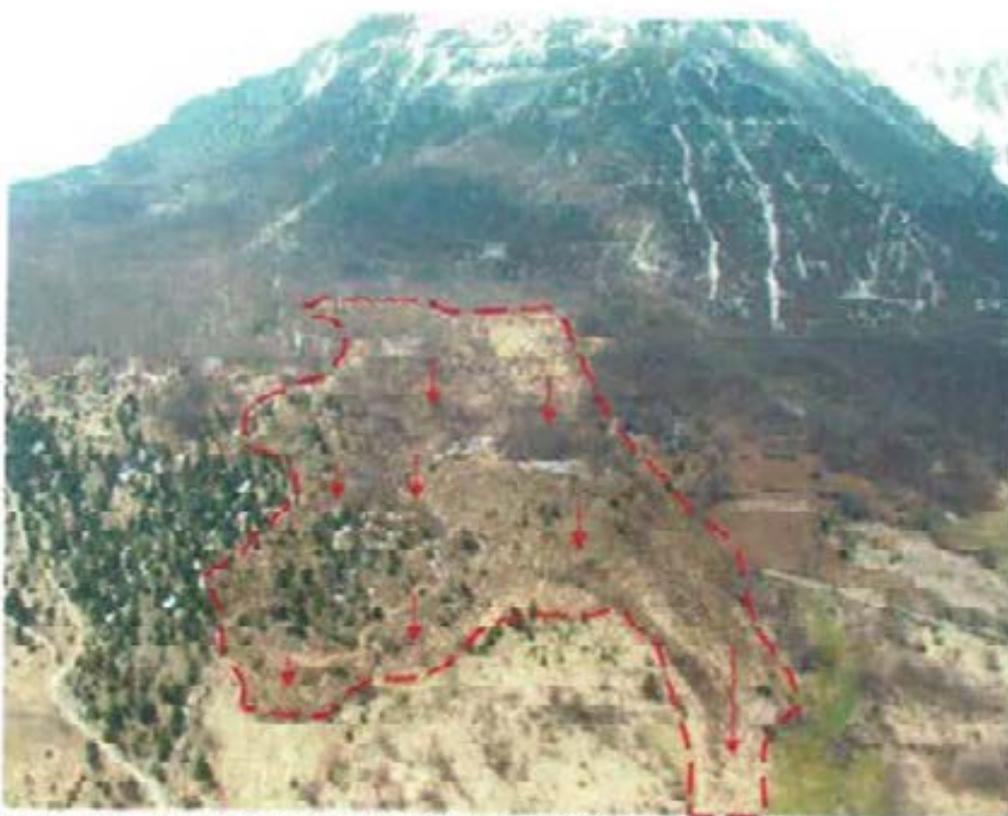
Foto n°1 – Panoramica dell'area dove si è verificato il movimento franoso

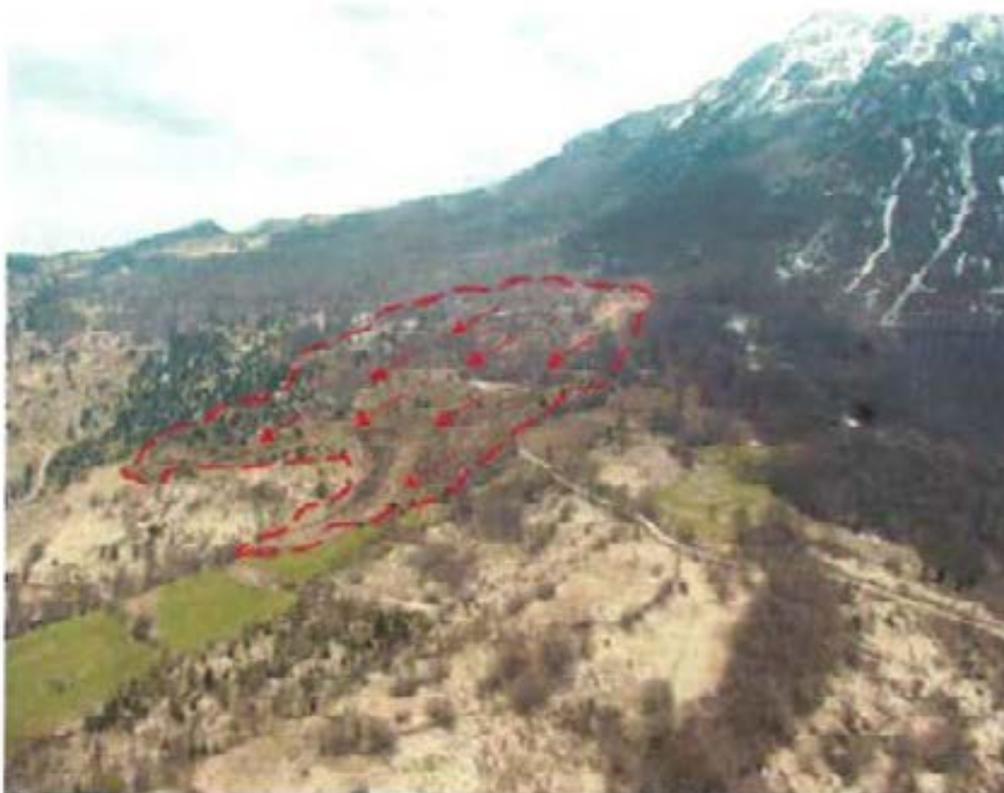
Foto n°2 – Panoramica da altra angolazione: in evidenza l'interruzione della SP Sorgenti del Vettore

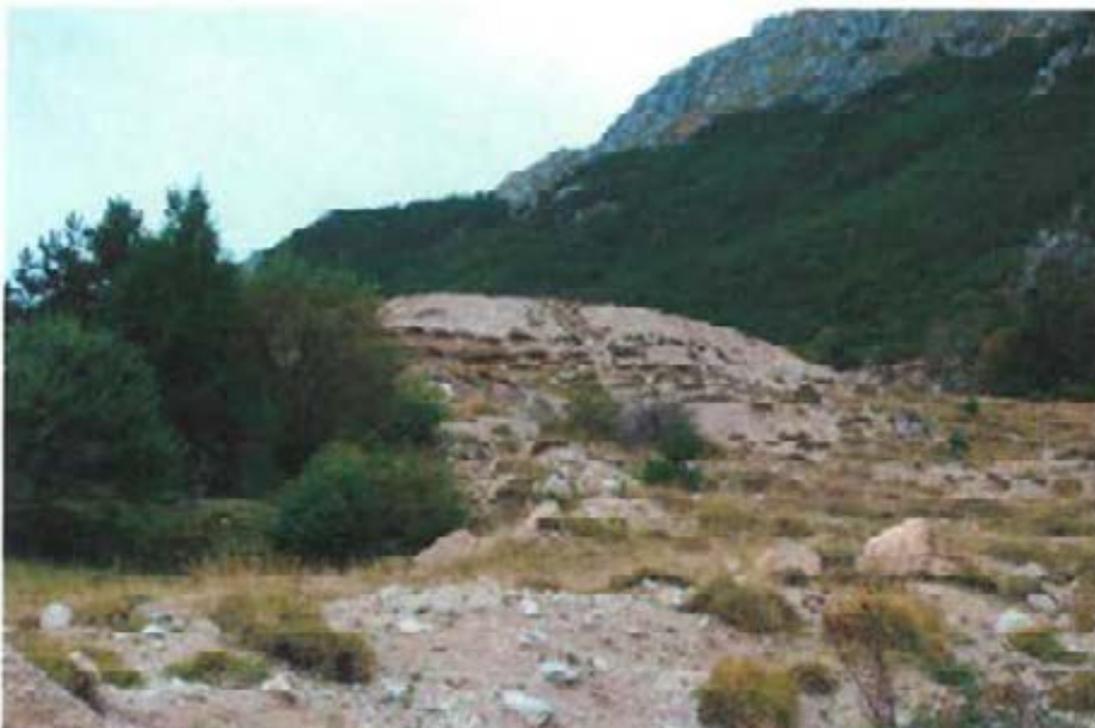
**Foto n°3** – Panoramica di una parte del corpo della frana attualmente gravante sul versante

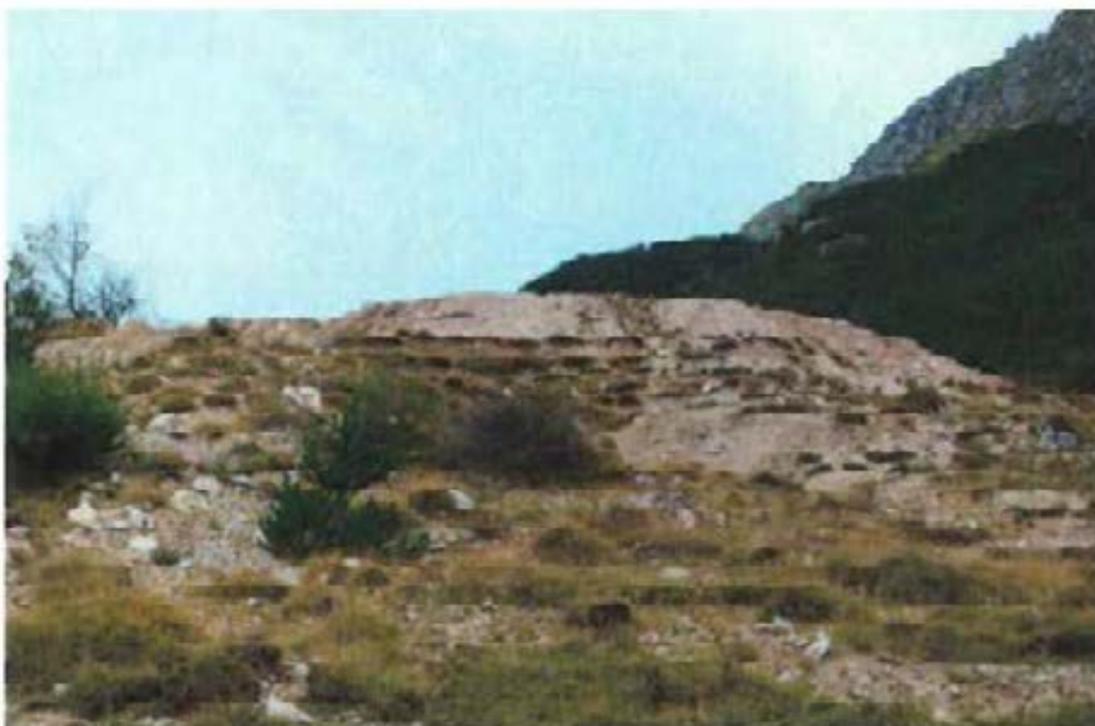
**Foto n°4** – Particolare della foto precedente

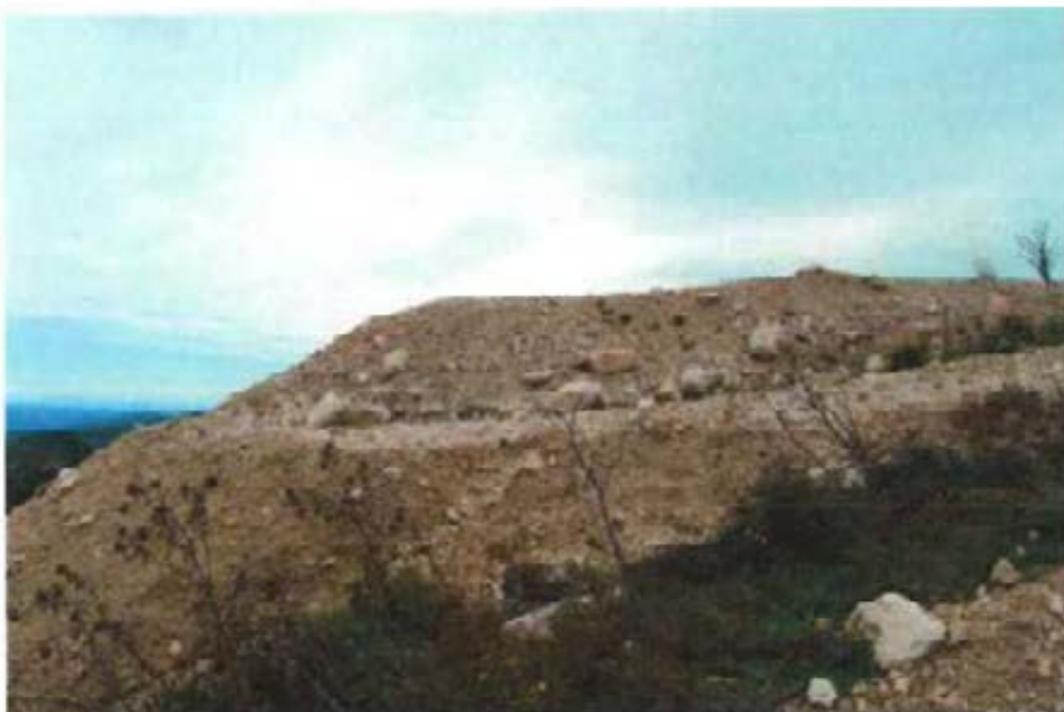
**Foto n°5** – Deposito di detriti calcarei eterometrici così come si presenta attualmente

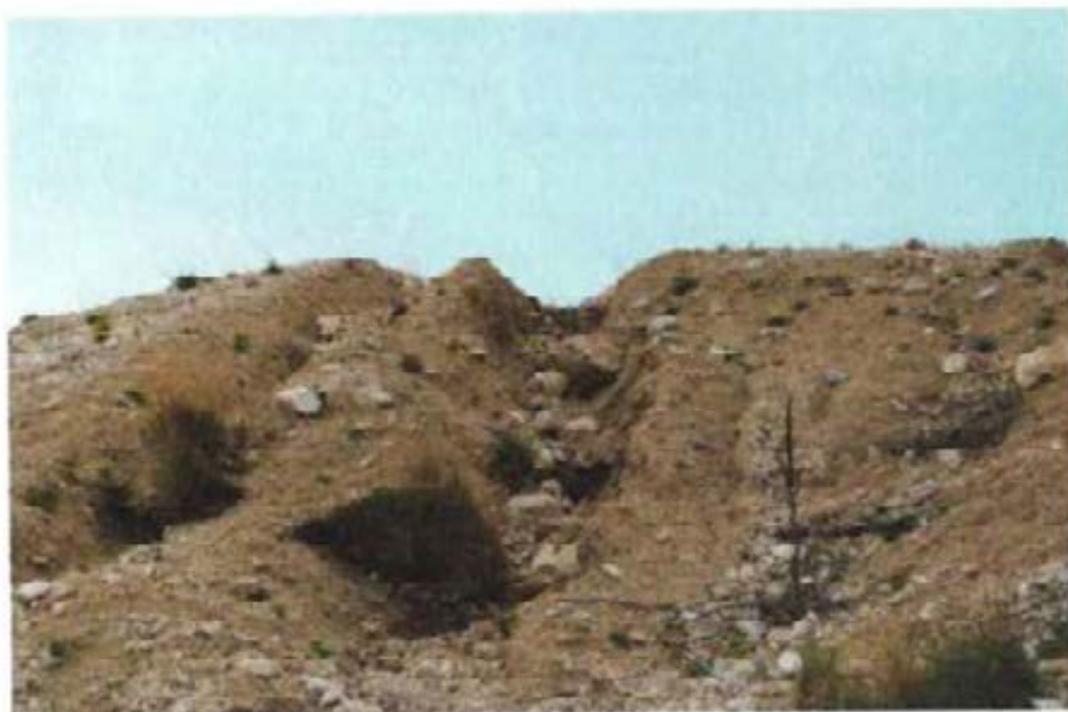
**Foto n°6** – Particolare della foto precedente: fenomeni erosivi del versante così come si è creato

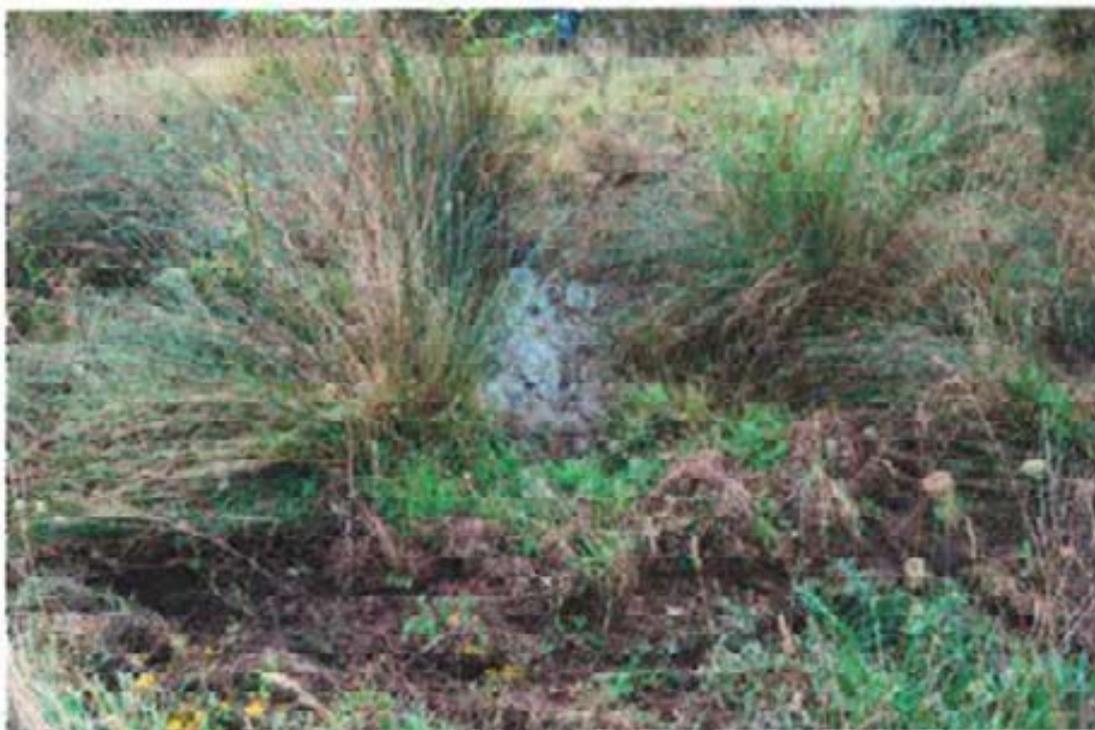
**Foto n°7 – Impaludamento presente al piede della frana**

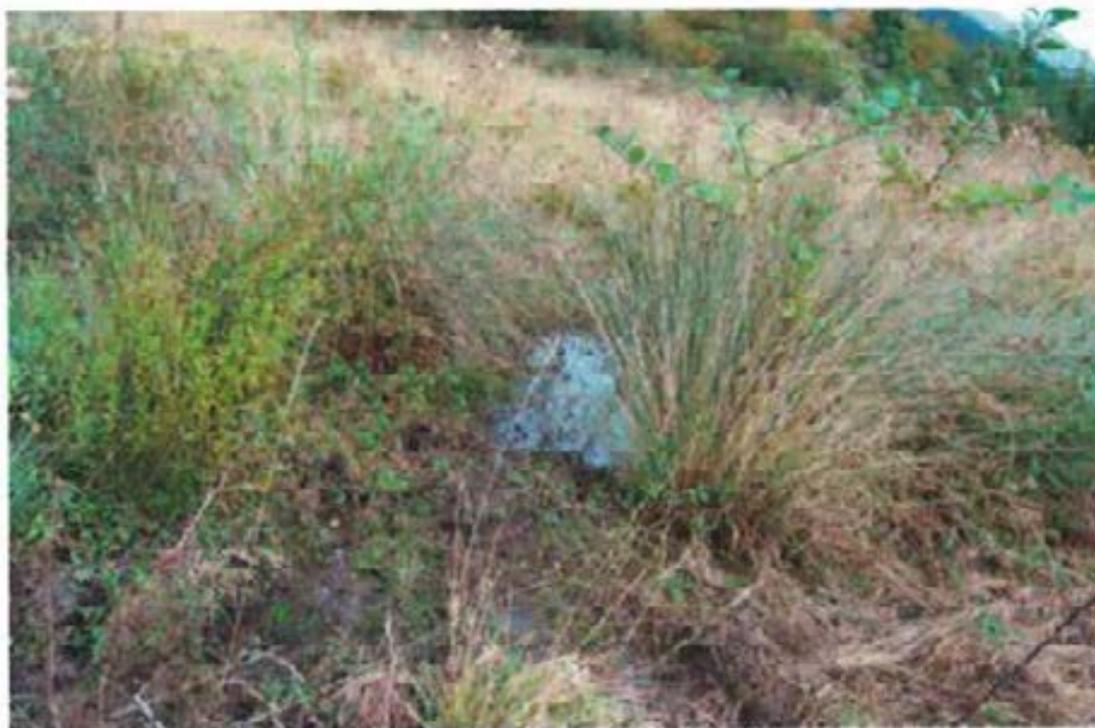
**Foto n°8 – Particolare della foto precedente: acquitrini con presenza di essenze vegetali acquatiche**

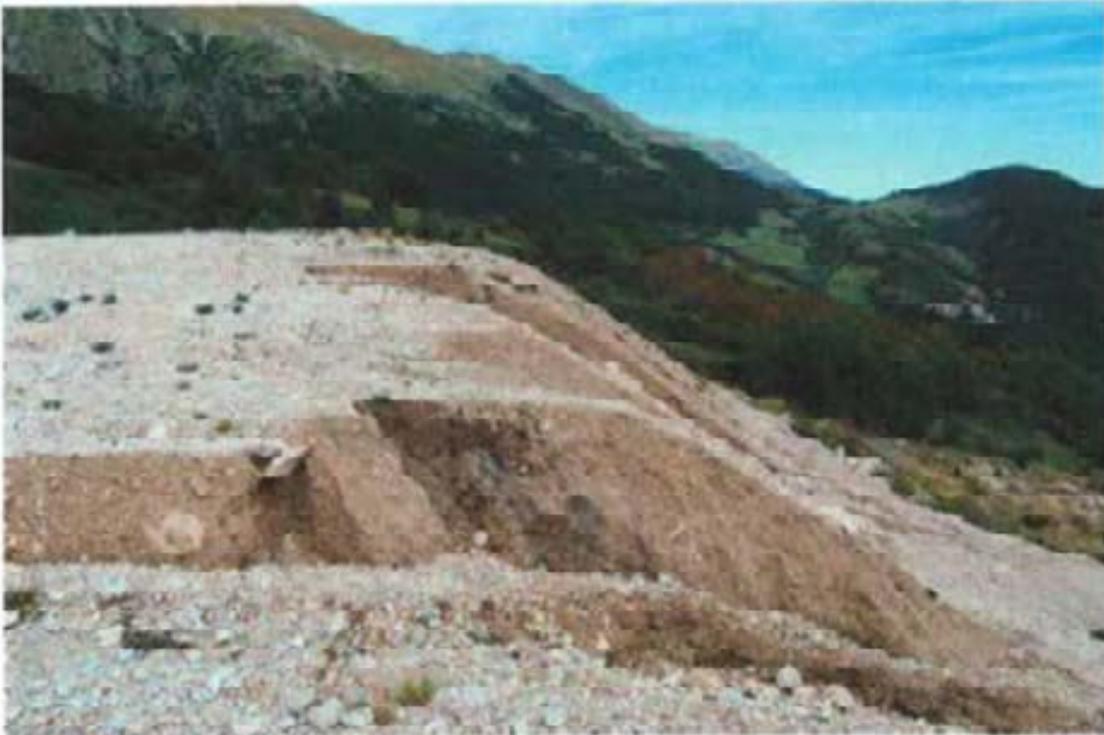
**Foto n°9** – Primo fronte della frana così come si trova attualmente dopo i primi sommari lavori di stabilizzazione: Fenomeni erosivi presenti al bordo della scarpata venutasi a creare

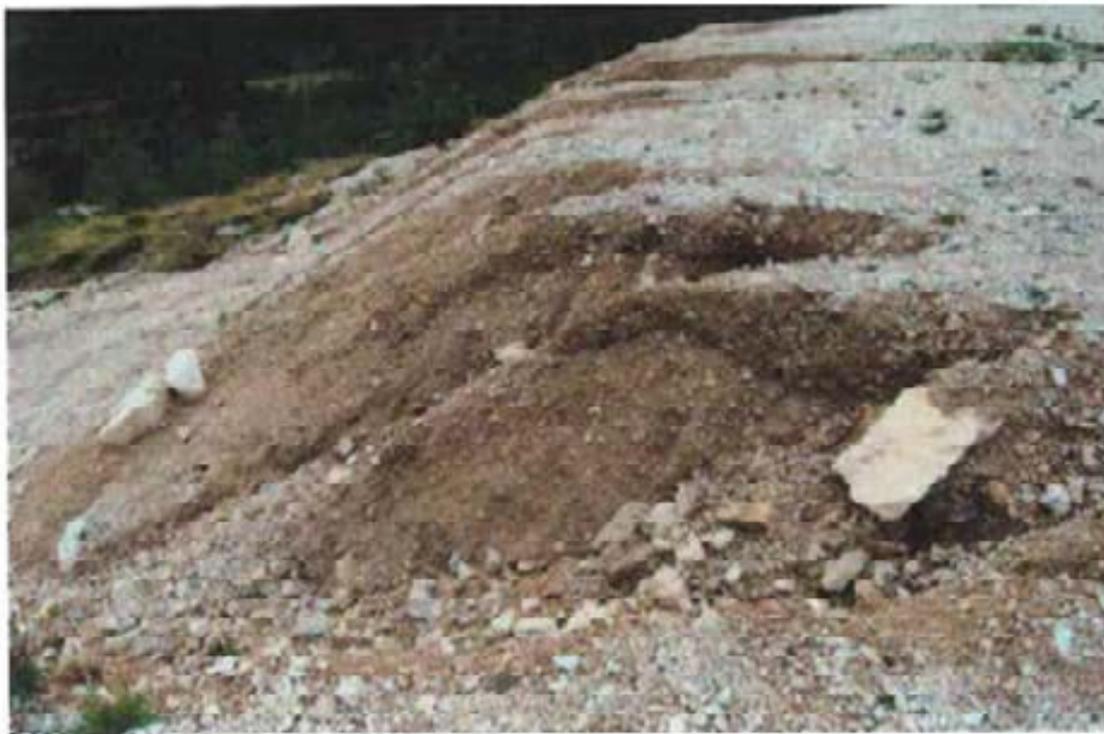
**Foto n°10** – Particolare della foto precedente: panoramica da altra angolazione con particolare riferimento ai massi (trovanti calcarei) presenti al bordo della scarpata in condizioni di equilibrio instabile

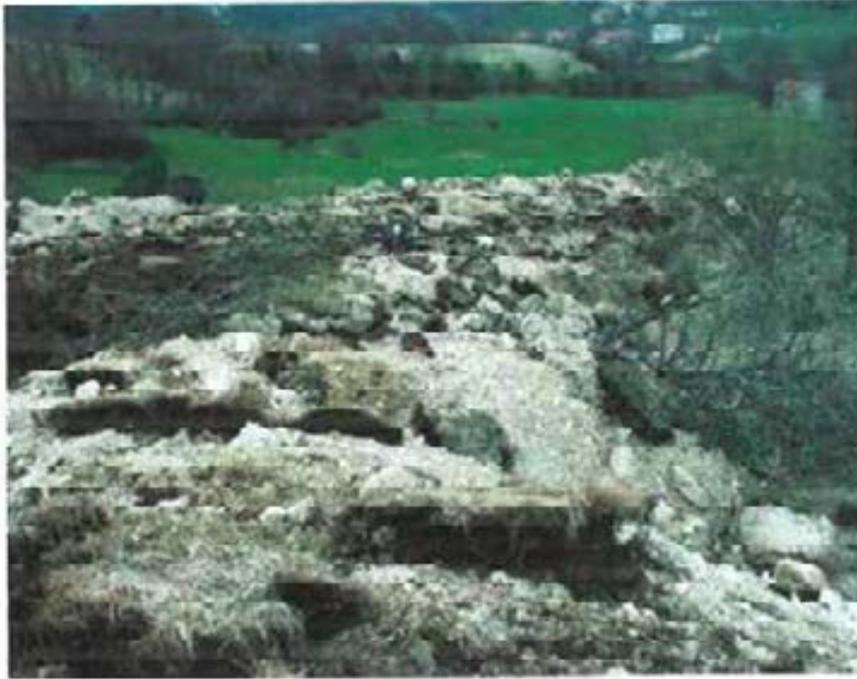
*Foto n° 5 – Colata detriti movimento franoso a Monte della Frazione Astorara*

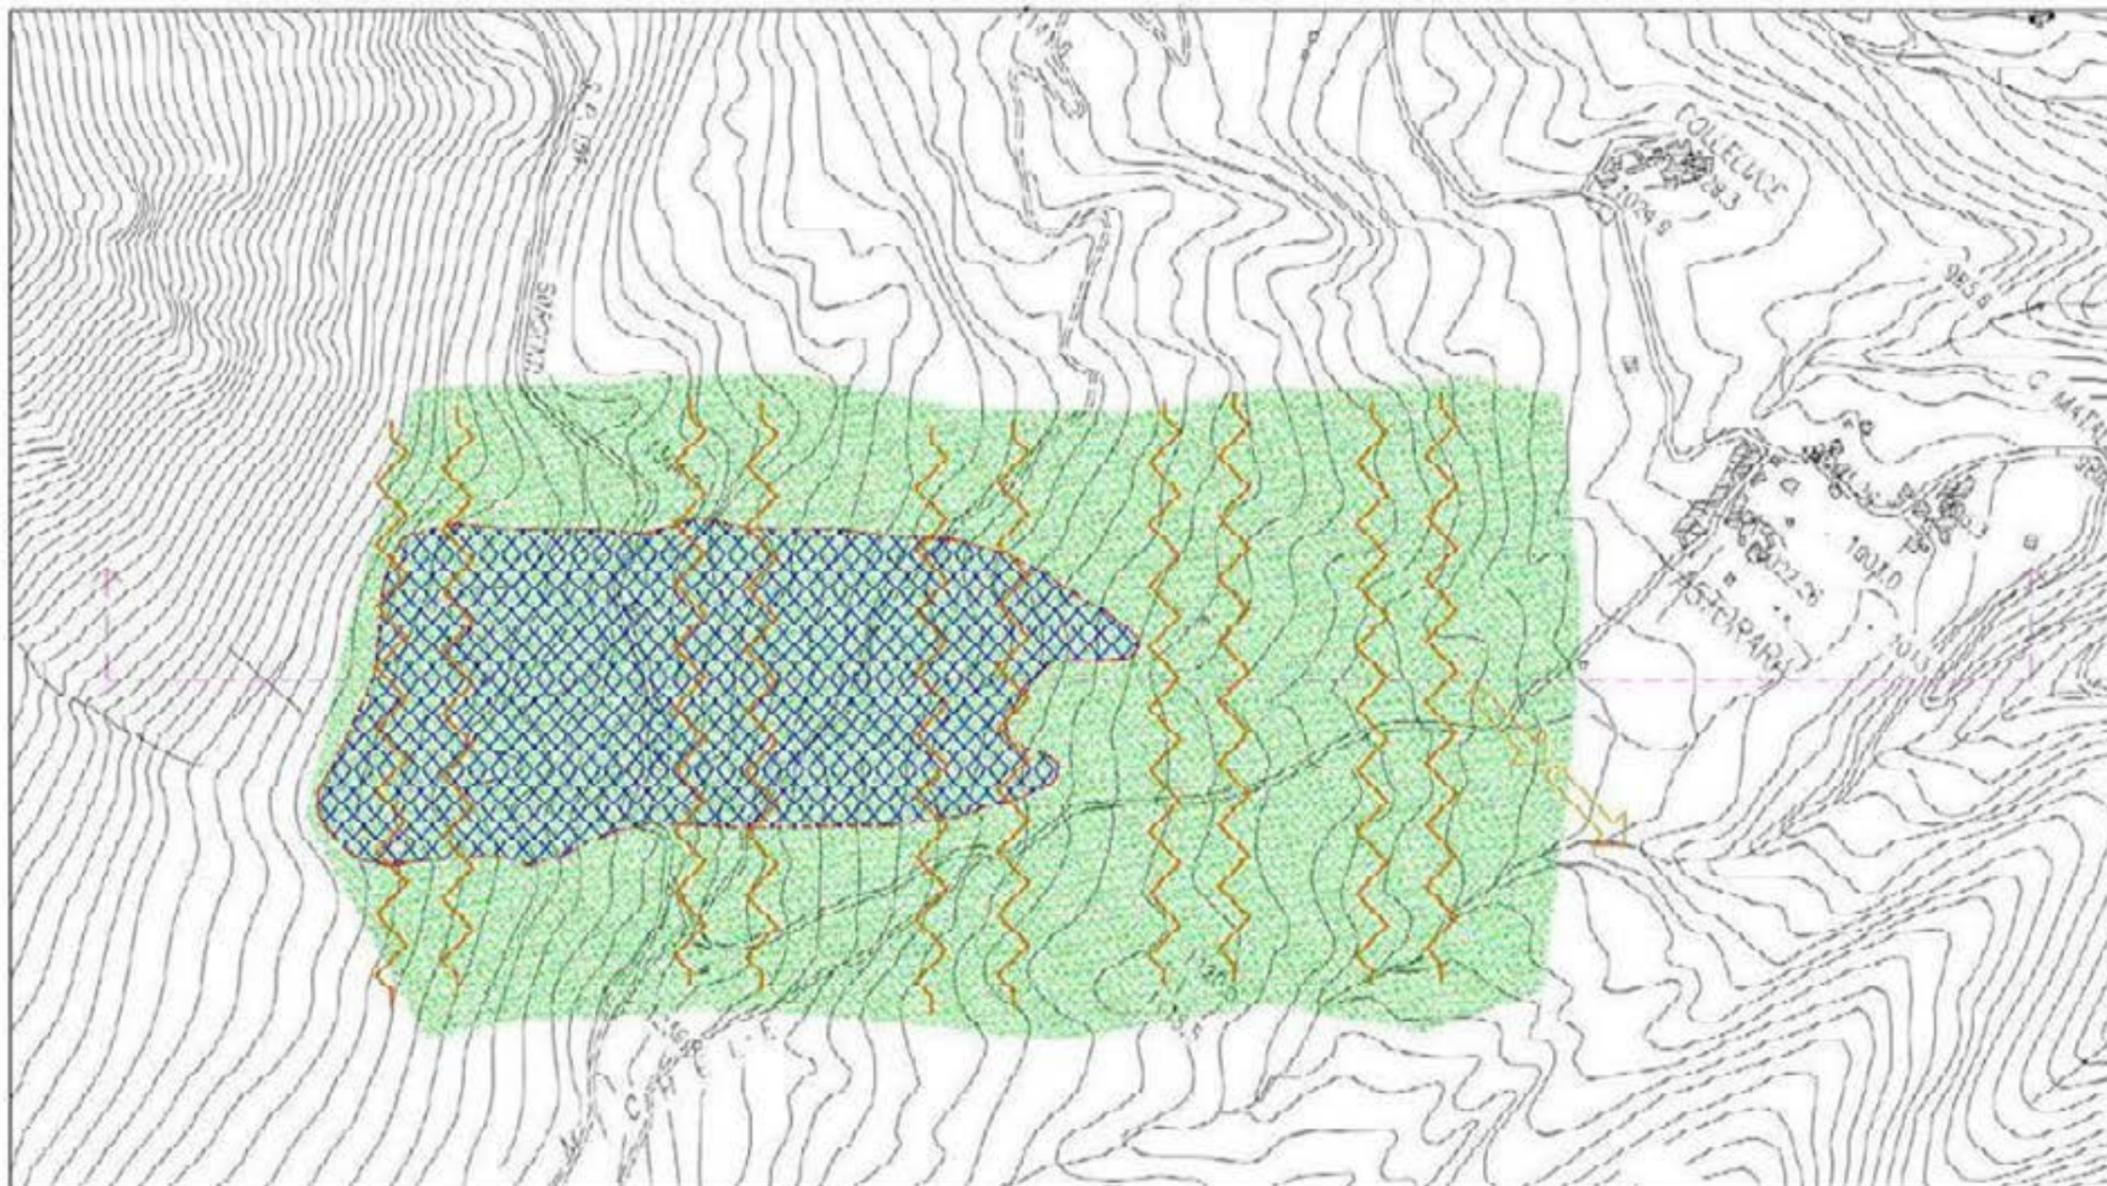
### CARTOGRAFIA SU BASE CTR CON INDICAZIONE DEGLI INTERVENTI PREVISTI

Area oggetto del dissesto

Opere di rafforzamento corticale e rinverdimento

Drenaggi

Ipotesi di via di fuga a salvaguardia  
della vicina frazione Astorara

- Intervento di riprofilatura dei versanti e movimenti terra;
- Intervento di stabilizzazione e rafforzamento/contenimento;
- Drenaggi;
- Opere di rafforzamento corticale e rinverdimento;

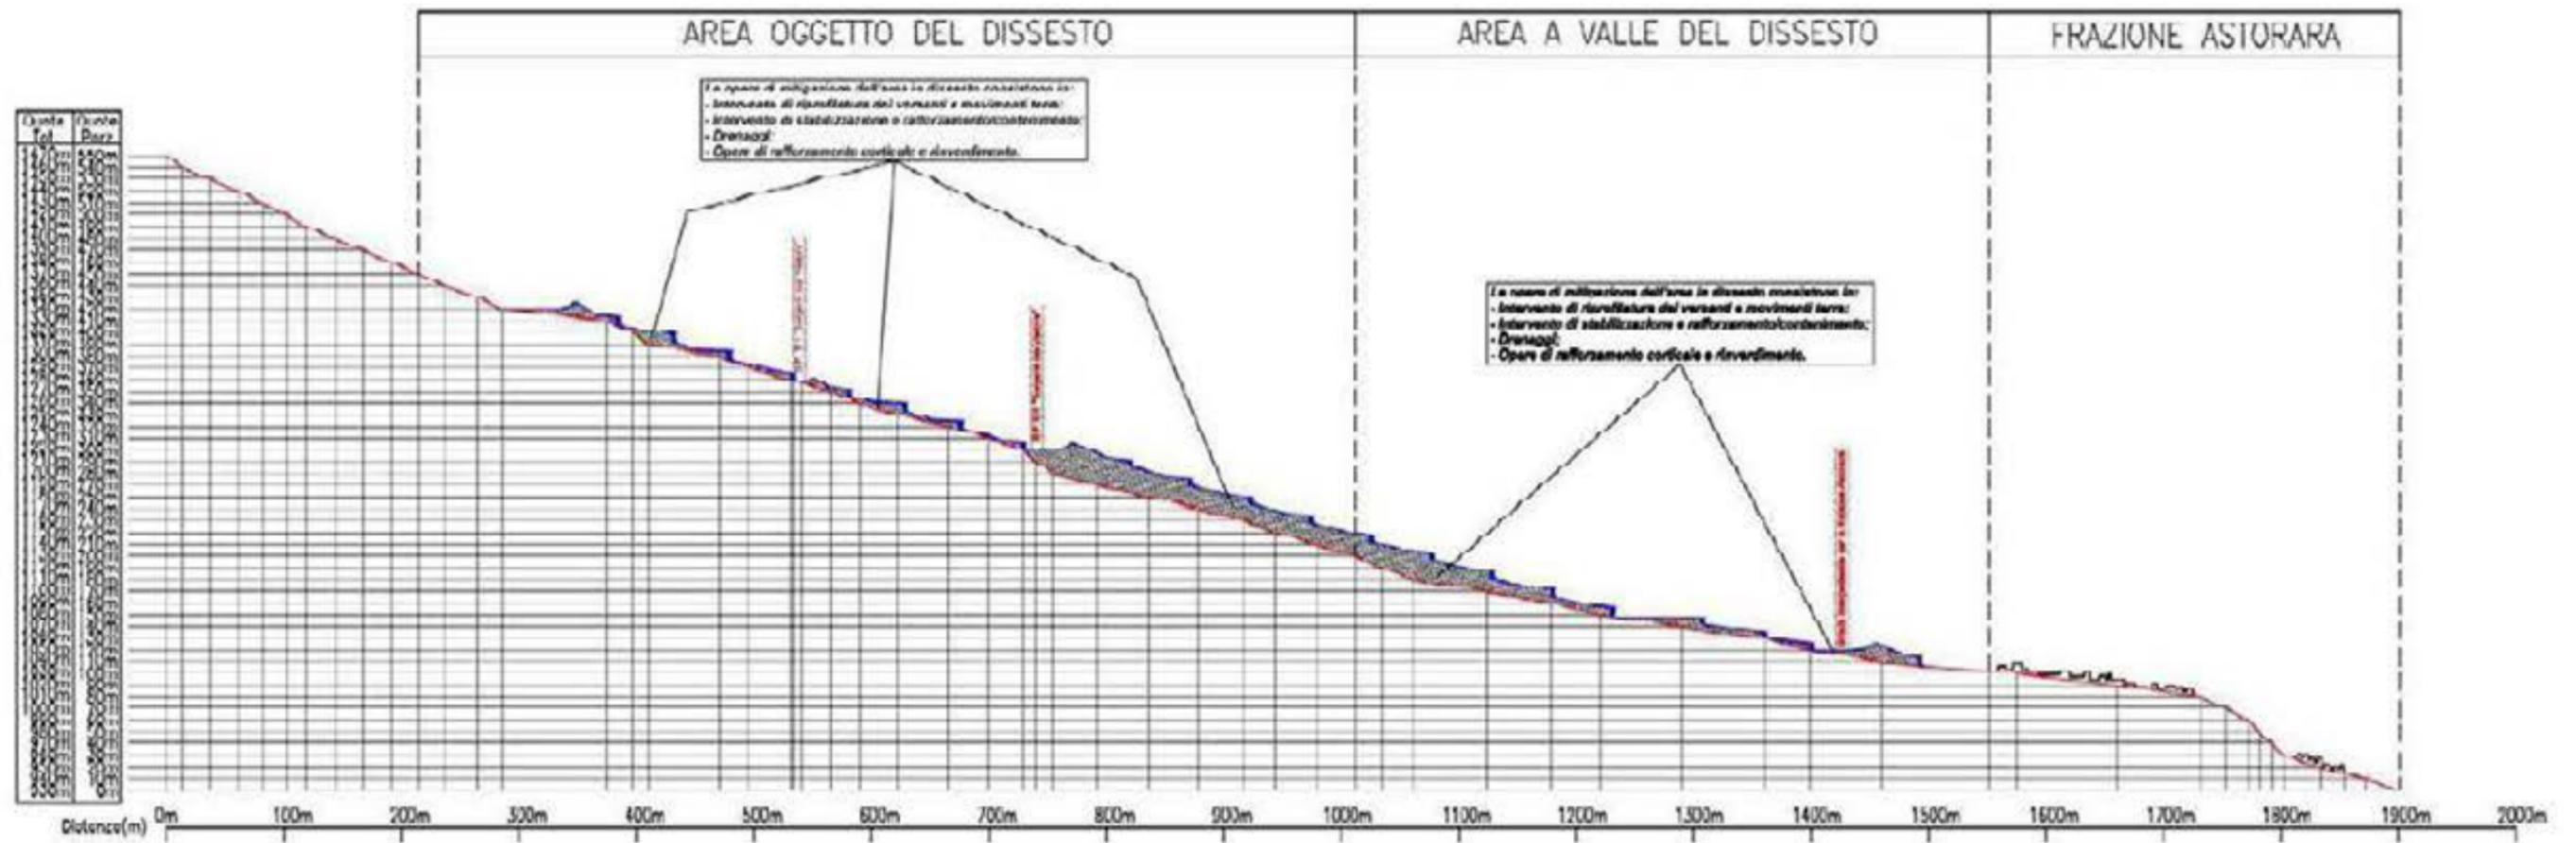
PROFILO LONGITUDINALE – SCHEMA REALIZZAZIONE INTERVENTI

— SITUAZIONE ANTE-OPERAM  
— SITUAZIONE POST-OPERAM

PROFILO LONGITUDINALE CON INDICAZIONE INTERVENTI DI MITIGAZIONE DEL DISSESTO
