COMUNE DI VALLE CASTELLANA

STATO CONSISTENZA IMMOBILE SITO IN FRAZIONE LEOFARA DEL COMUNE DI VALLE CASTELLANA

REALIZZAZIONE OPERE PROVVISORIE IN SOMMA URGENZA
PER LA MESSA IN SICUREZZA EDIFICIO IN LOCALITA' LEOFARA
A SEGUITO DEL SISMA DEL 24/08/2016 E SEGUENTI

DESIONE: MESSA IN SICUREZZA DI FABBRICATO
A MEZZO DI DEMOLIZIONE TOTALE

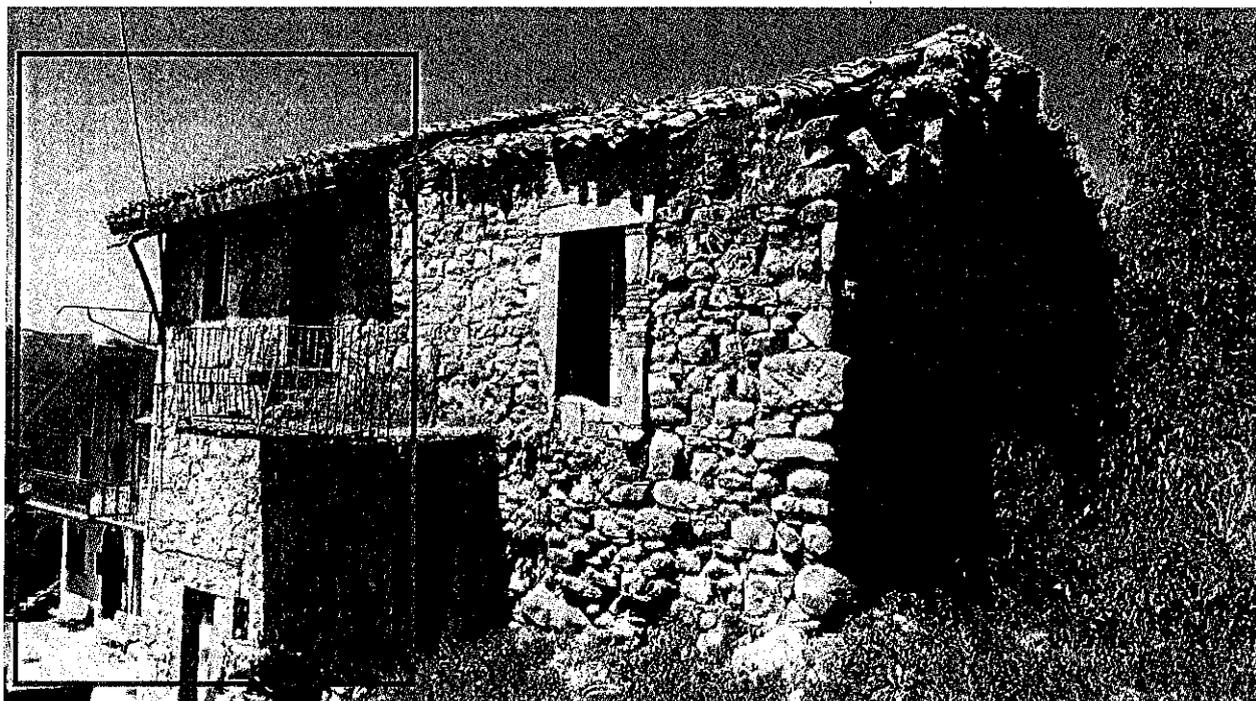
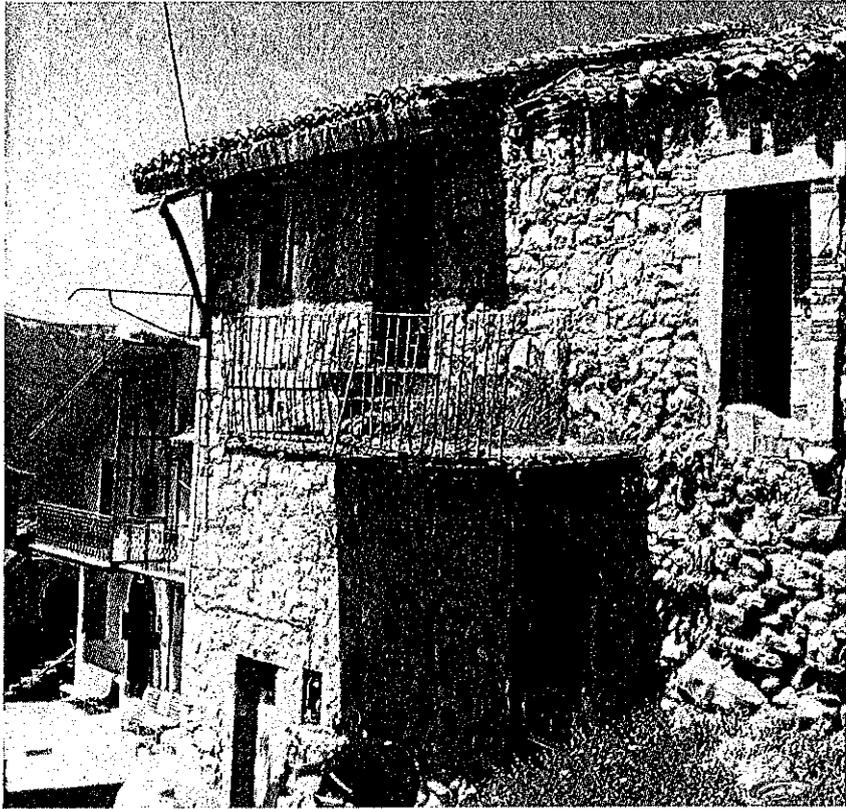
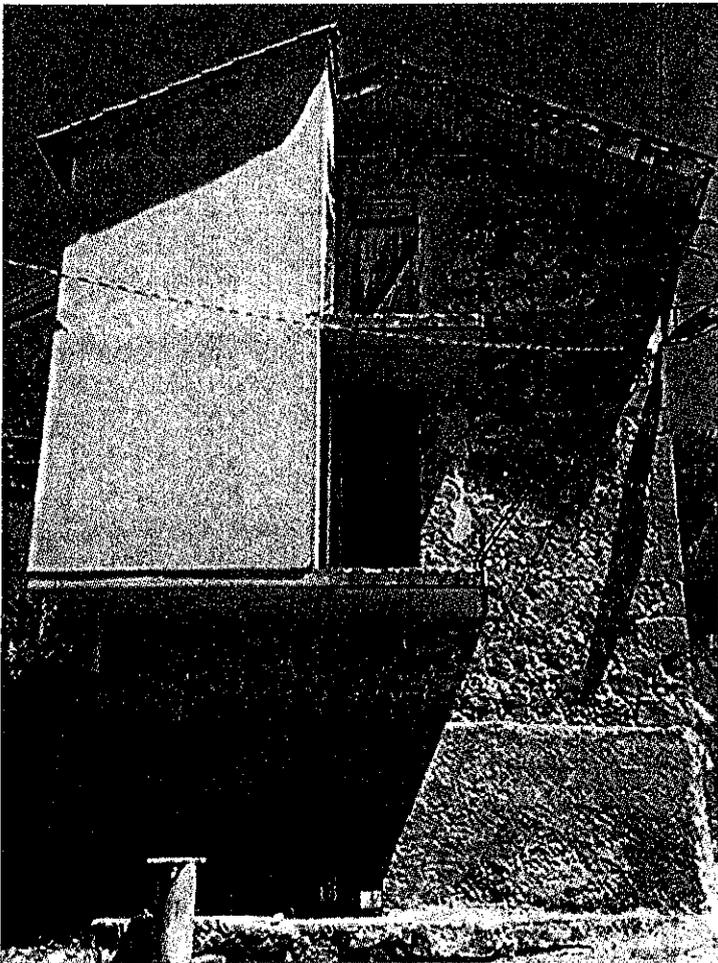
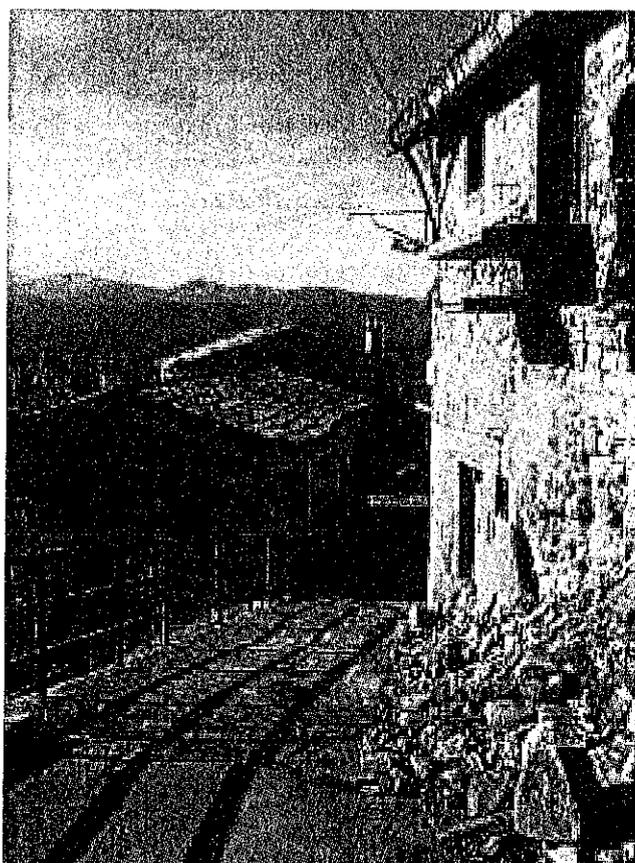
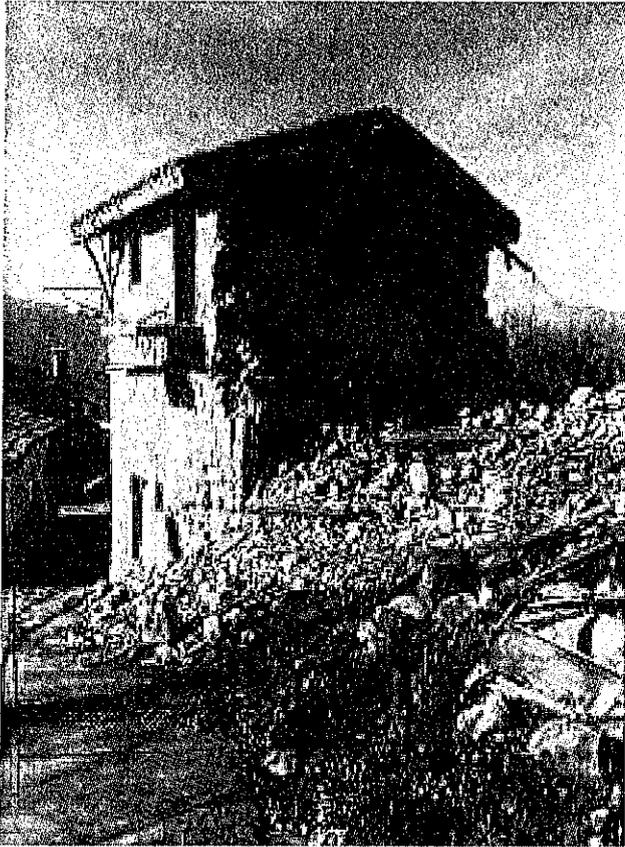
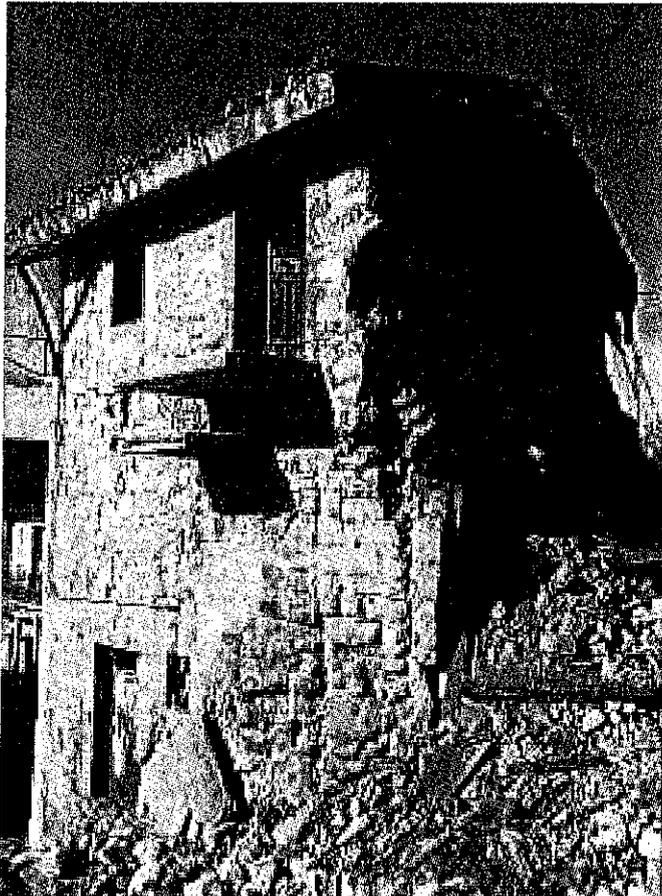
2. DOCUMENTAZIONE FOTOGRAFICA

Durante i lavori di demolizione del fabbricato identificato con la particella 202, la parete in aderenza è stata interessata da un parziale crollo. Tale evento è andato a compromettere definitivamente le operazioni pianificate di demolizione e risulta ora necessario demolire anche porzione identificata con la particella 327, al fine della messa in sicurezza generale del sito.

Non è stato possibile accedere all'interno dell'abitazione per una valutazione degli arredi in quanto l'edificio risulta gravemente lesionato e pericolante.

Il presente stato di consistenza ha valenza di liberatoria ai fini della demolizione per pubblica incolumità.
