## COMUNE DI VALLE CASTELLANA

### STATO CONSISTENZA IMMOBILE SITO IN FRAZIONE FORNISCO DEL COMUNE DI VALLE CASTELLANA (CANONICA CHIESA)

SCHEDA VALUTAZIONE GTS "ampliato"  
 MESSA IN SICUREZZA TEMPORANEA POST-SISMICA DI MANUFATTI EDILIZI

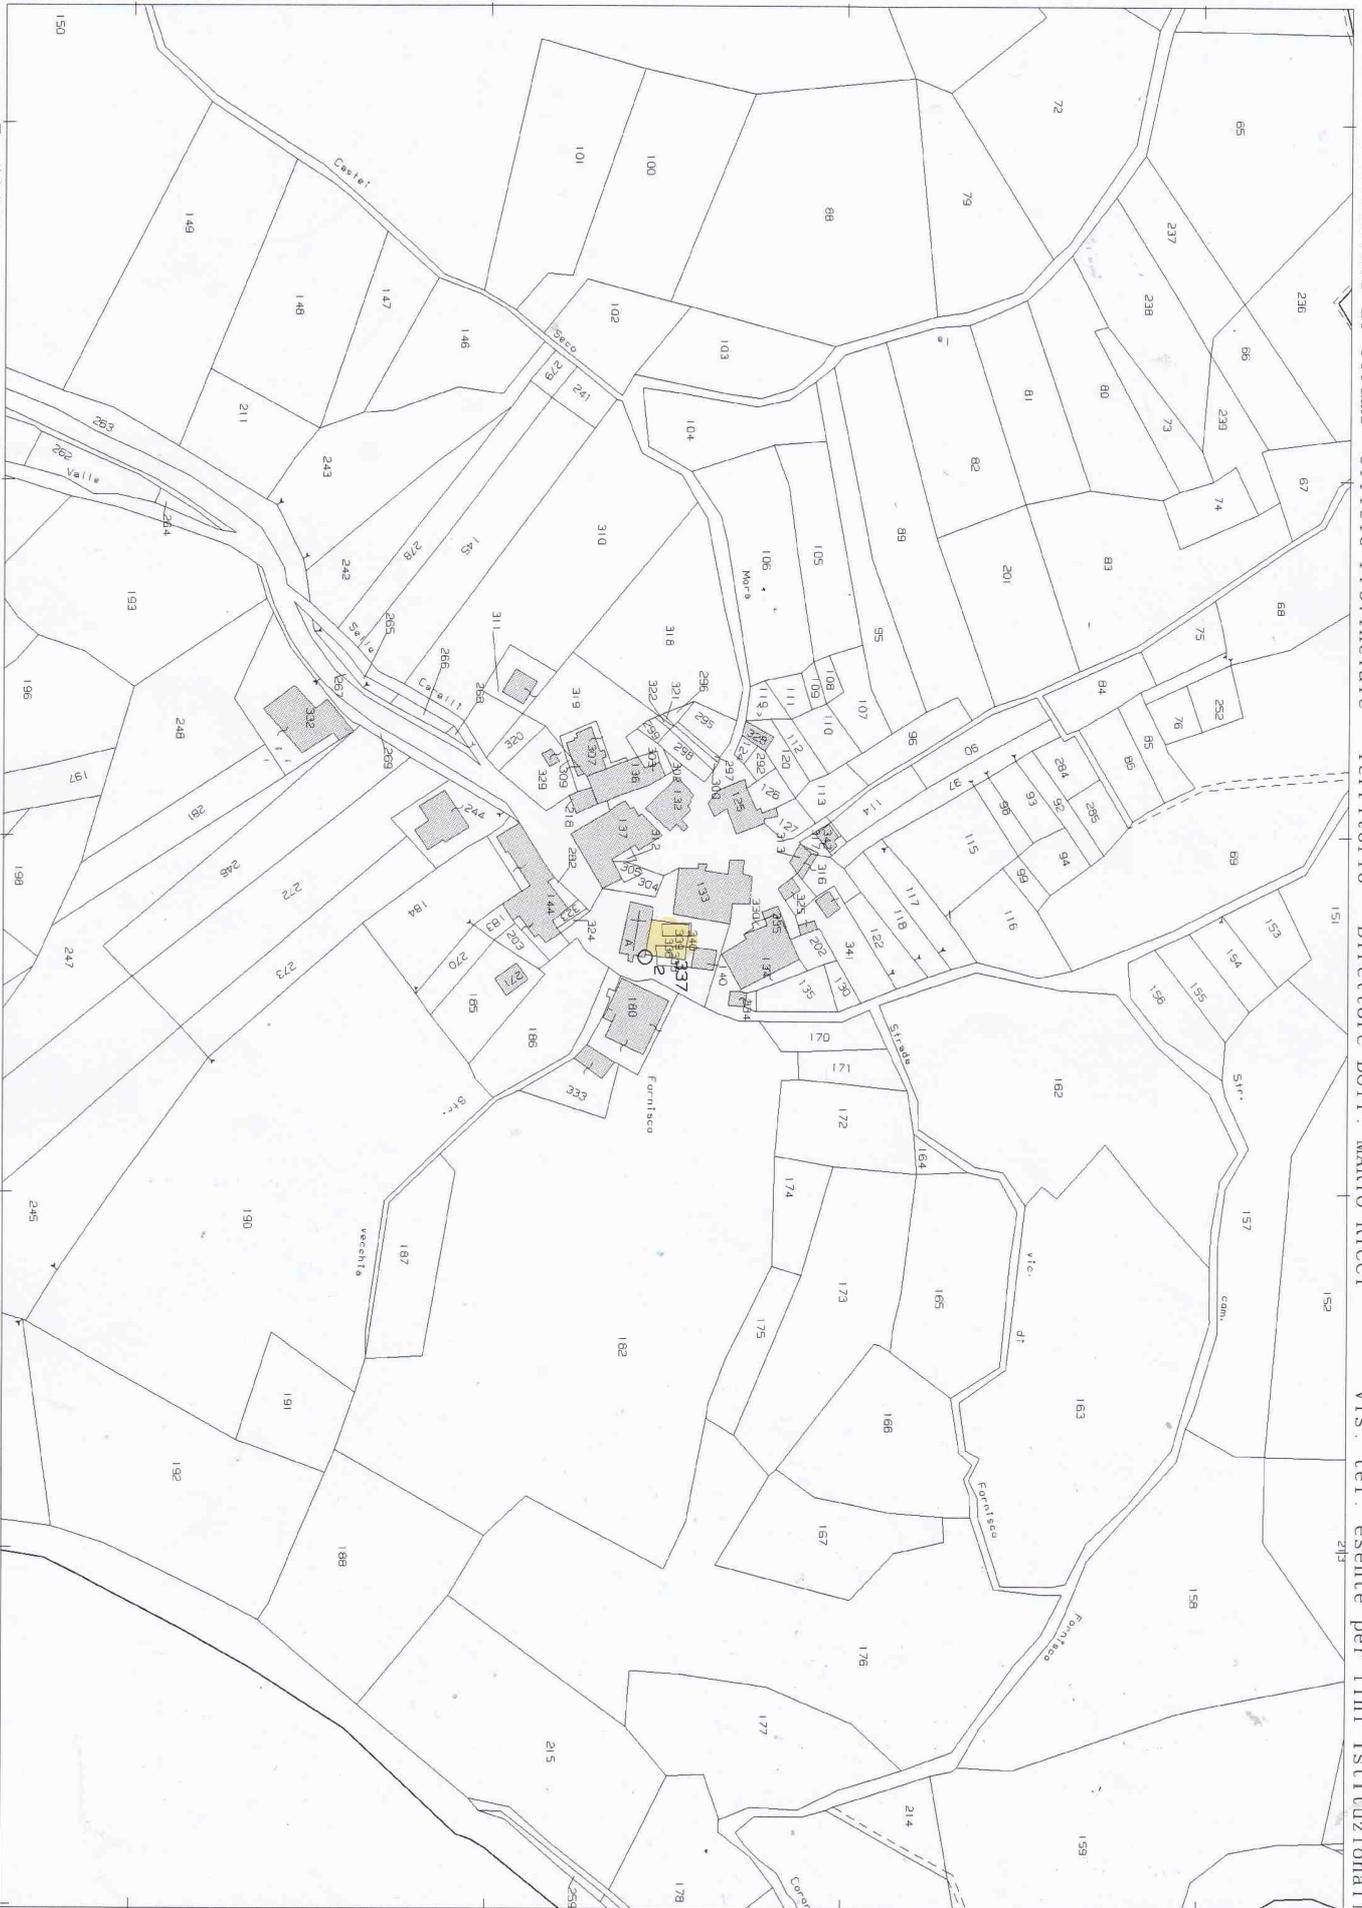
I Particella: 337

Comune: VALLE CASTELLANA  
Foglio: 68

Scala originale: 1:2000  
Dimensione cornice: 534.000 x 378.000 metri

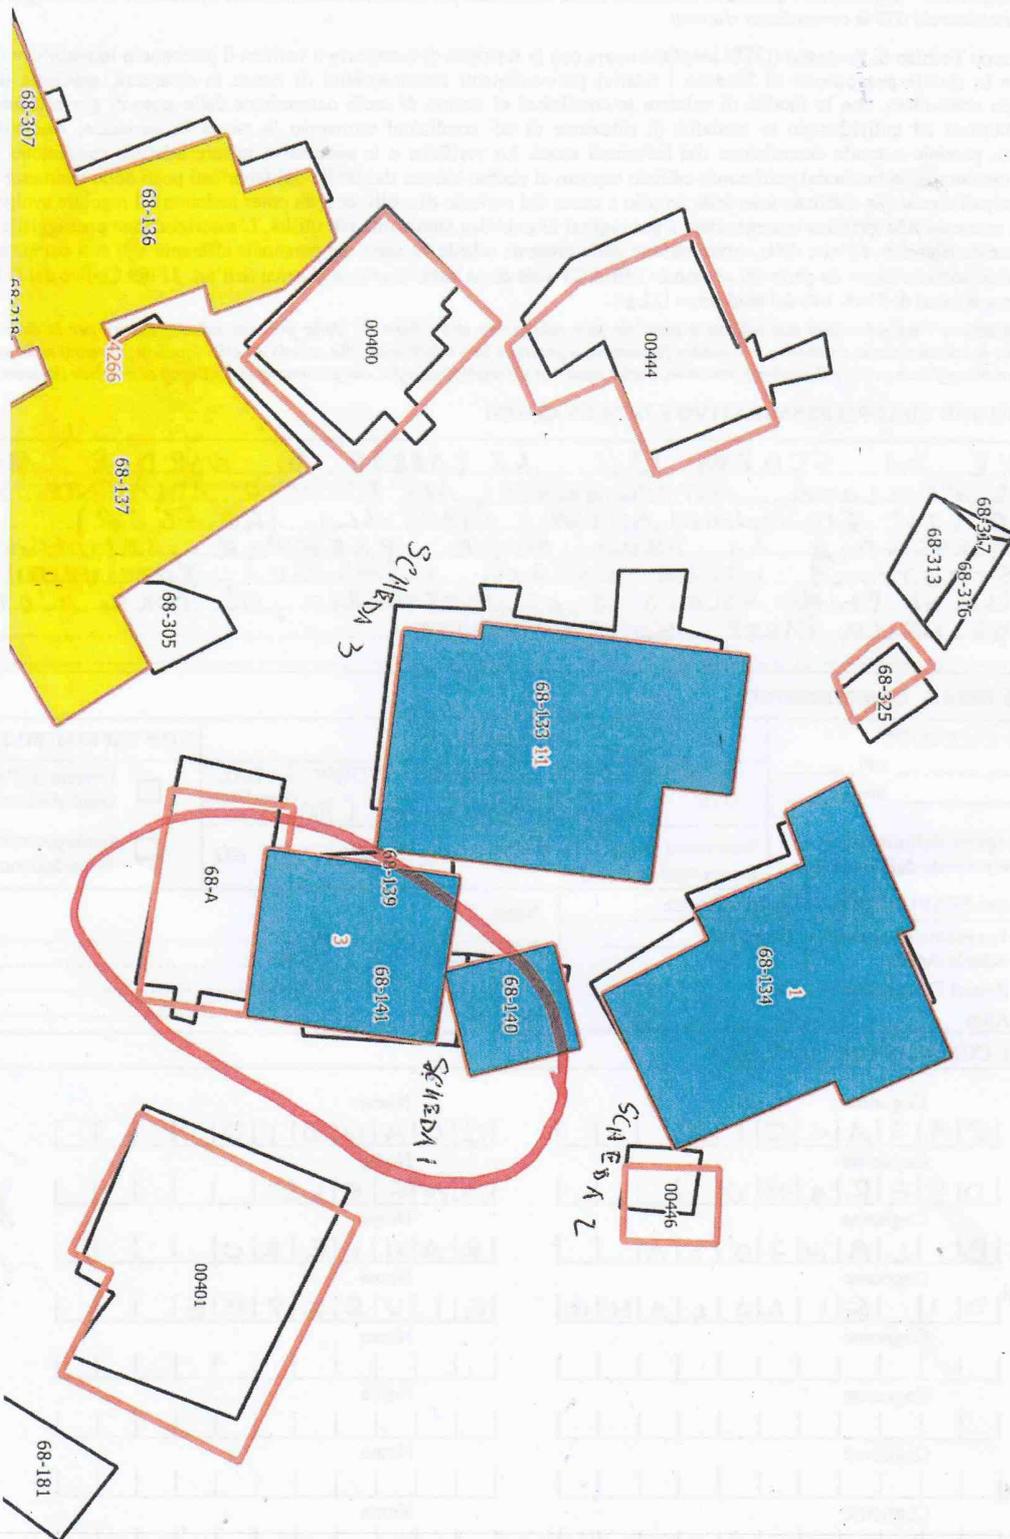
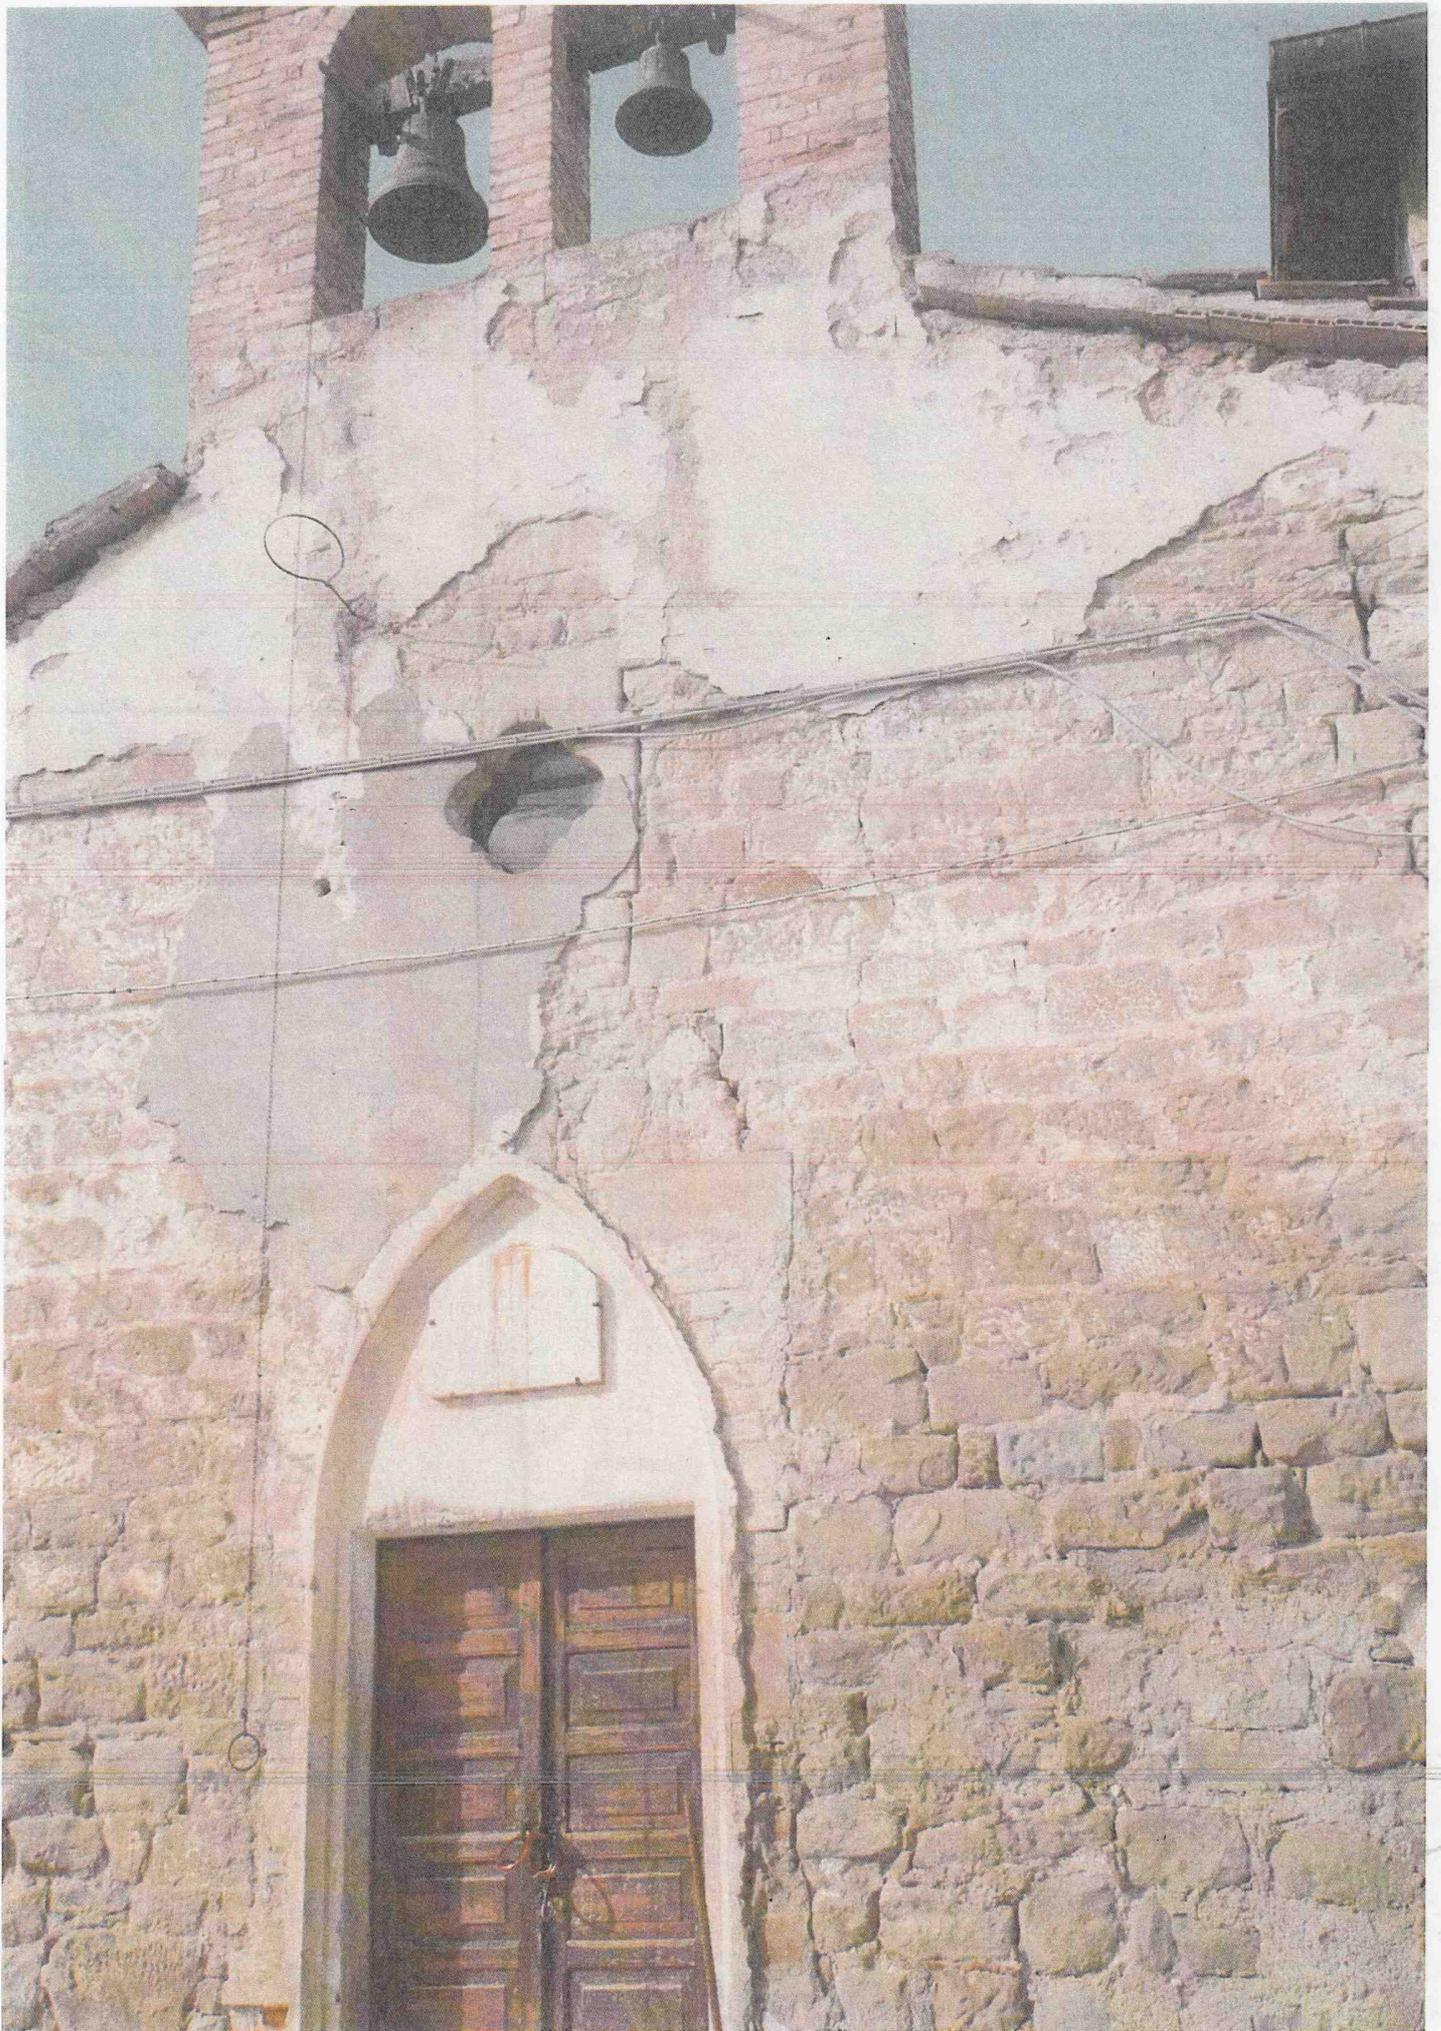
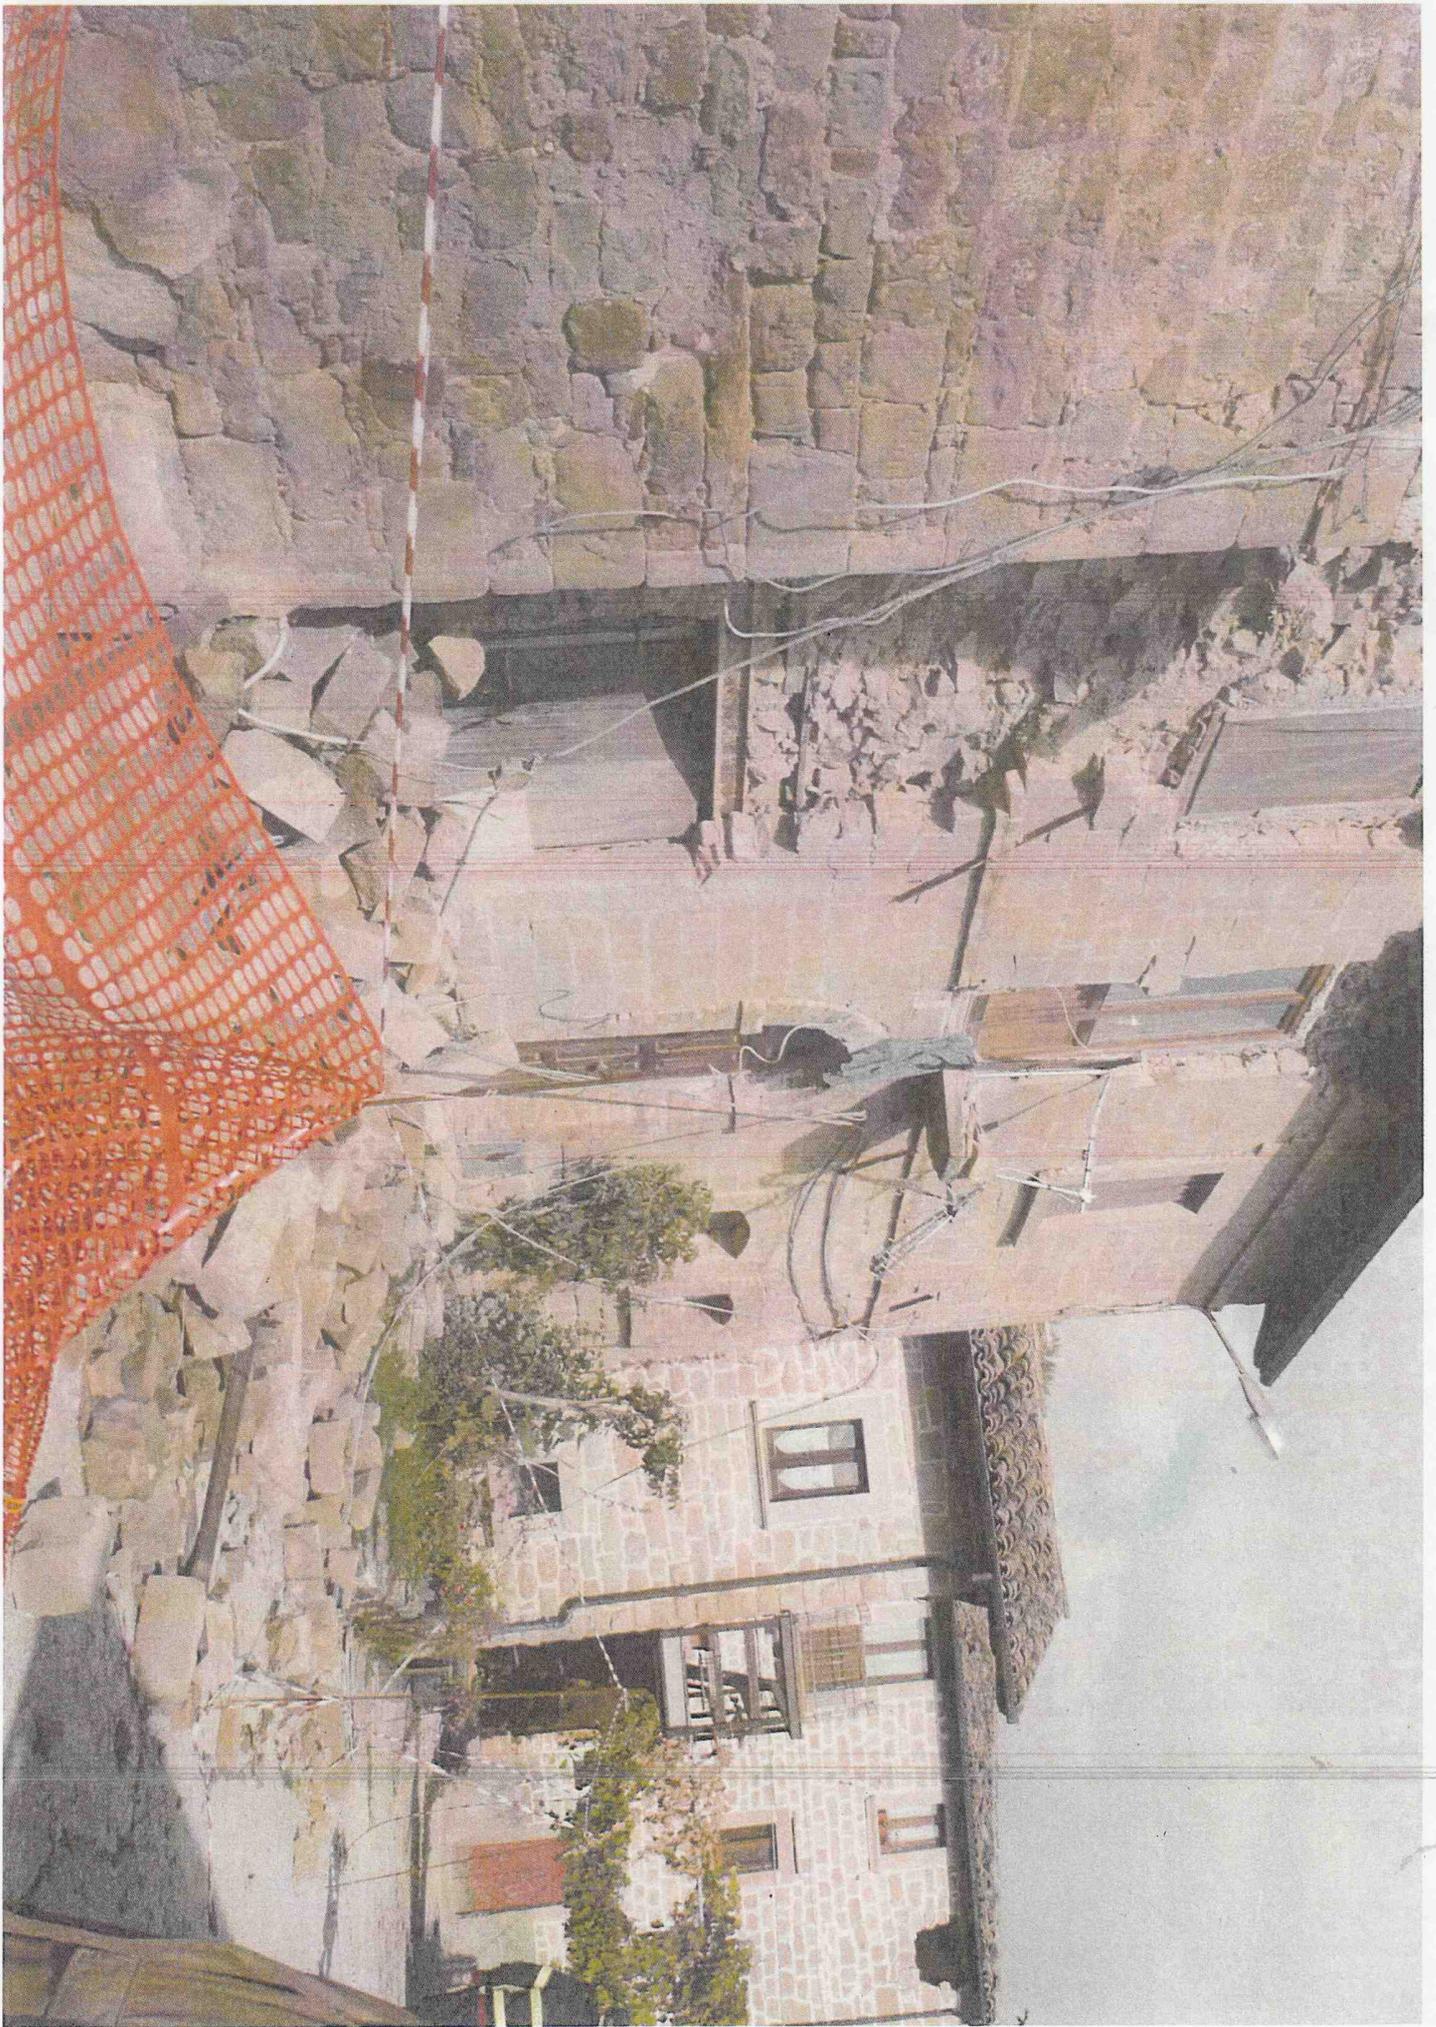
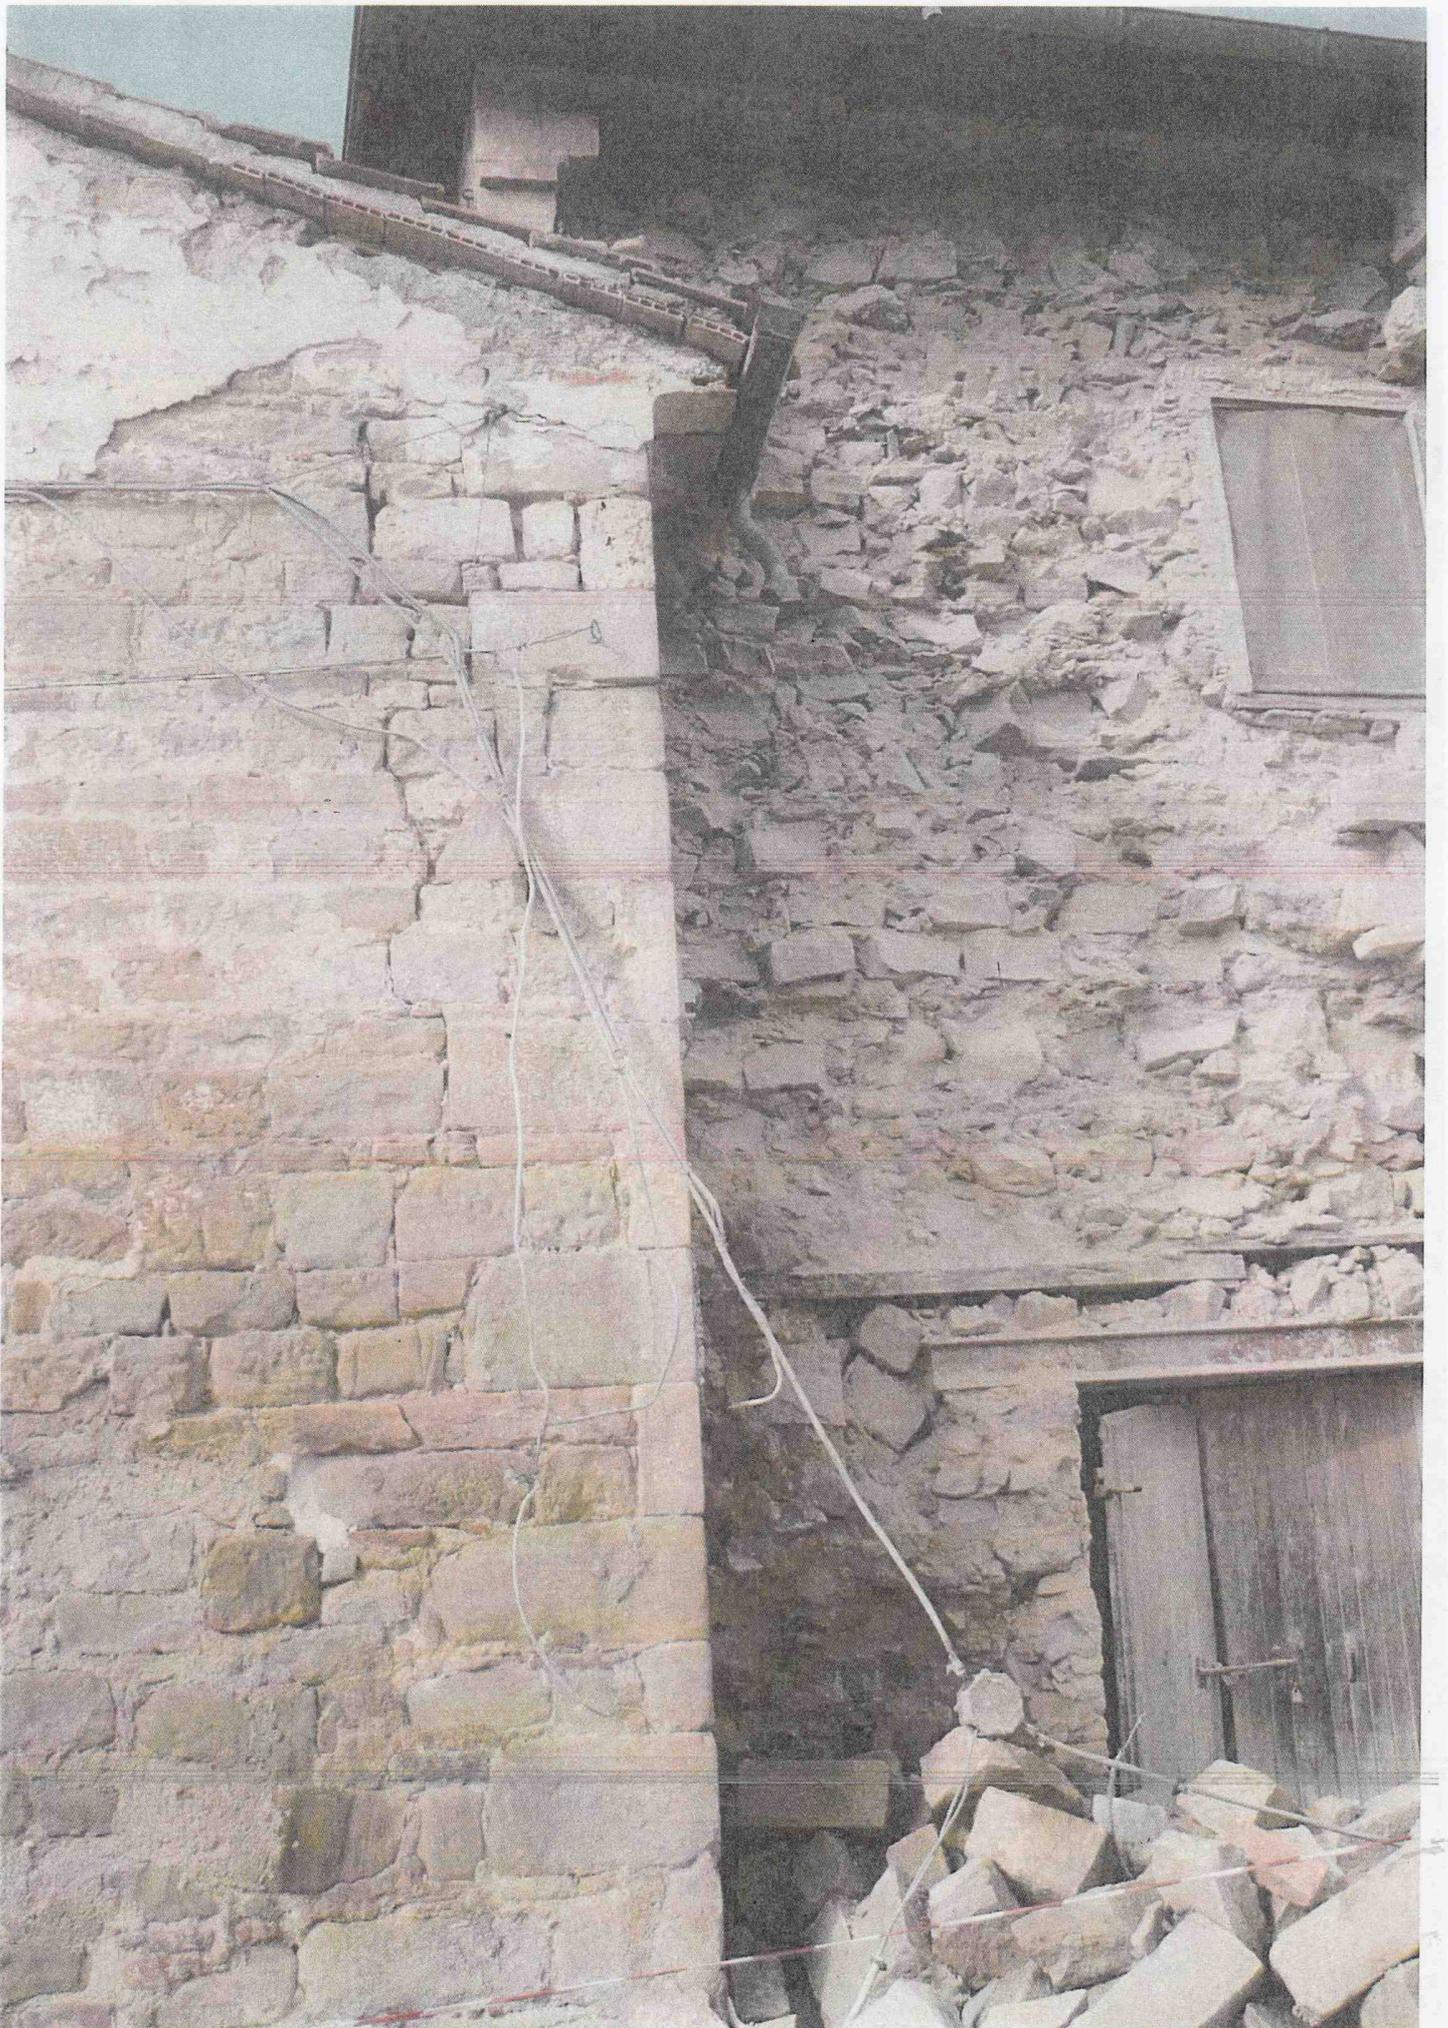
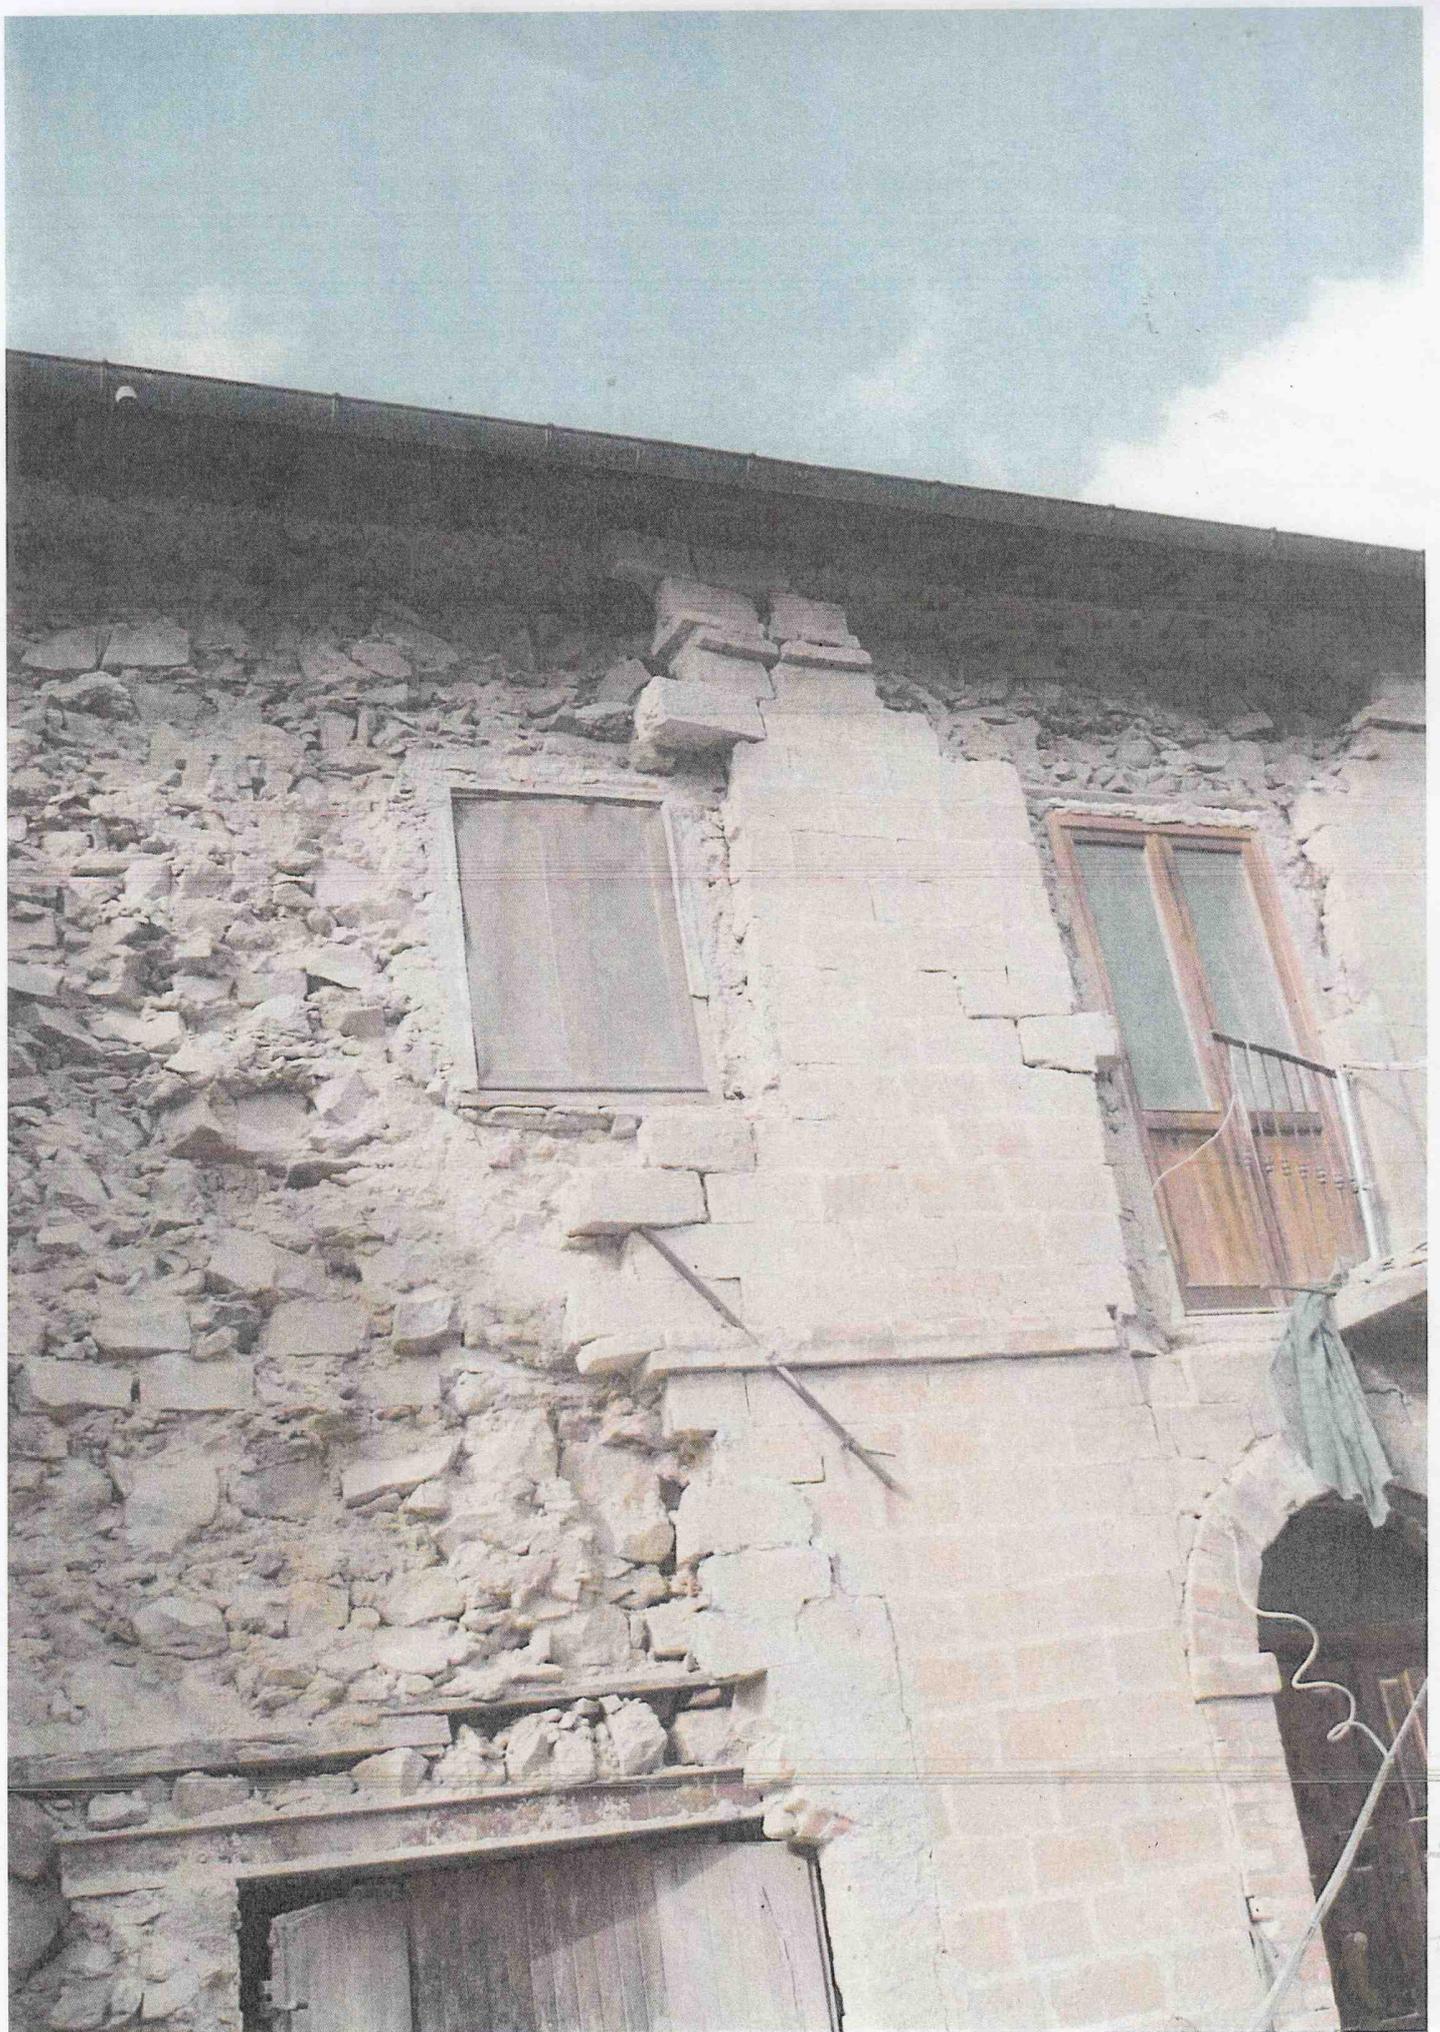
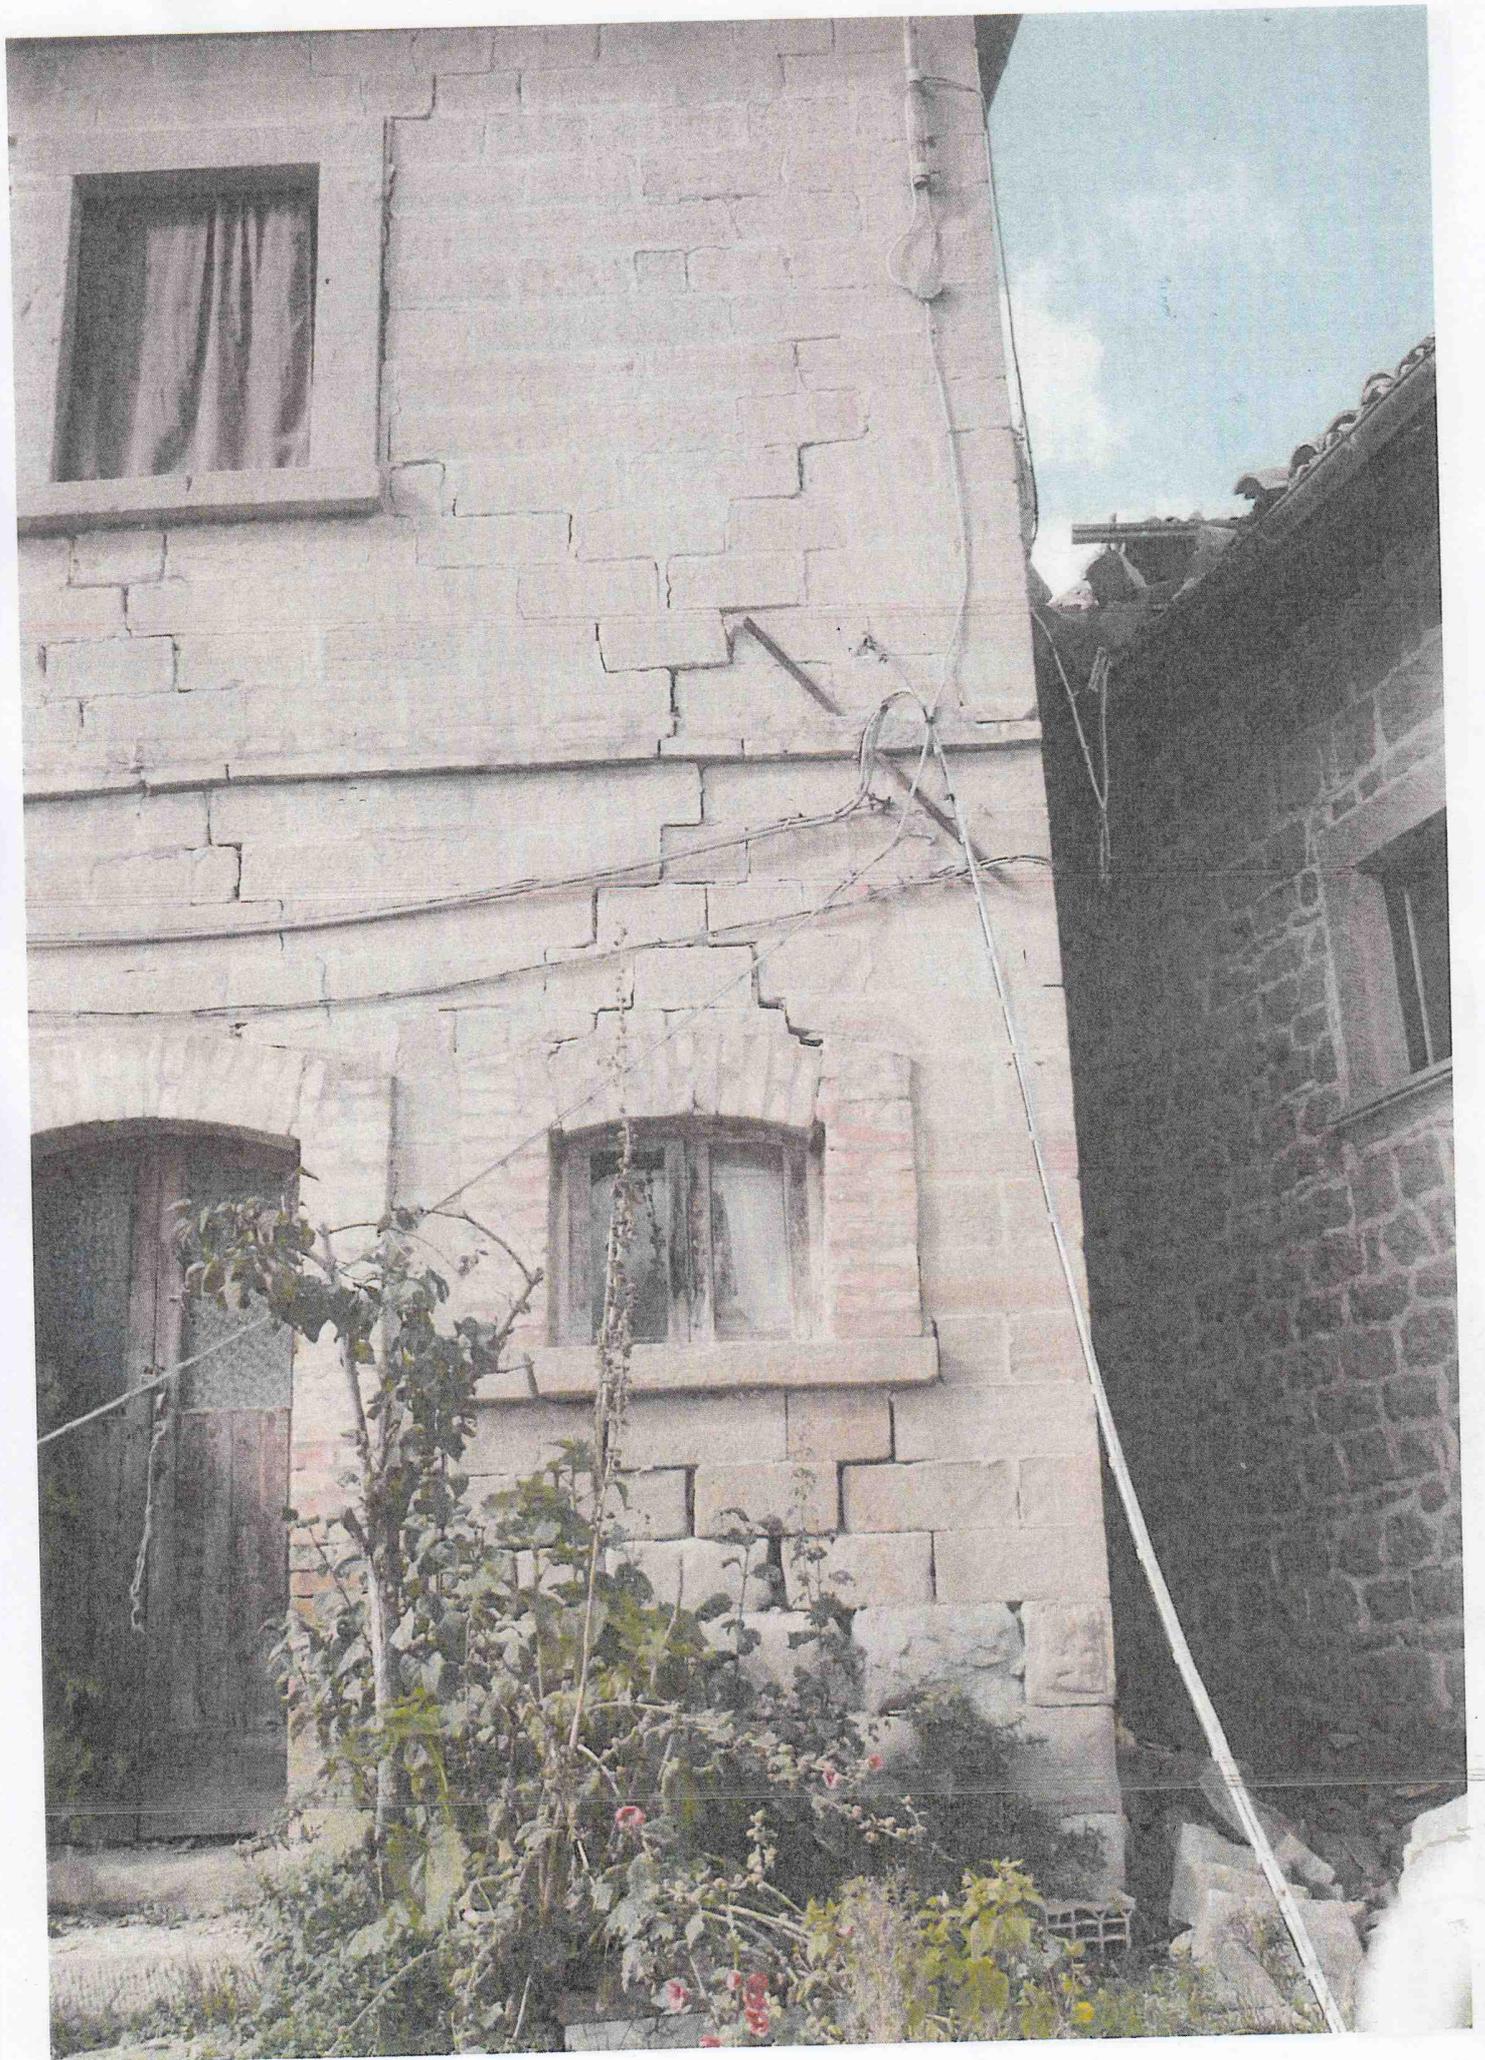
Facciate esterne: Pietra naturale arenaria, con giunti di malta mista a terra. Stato di conservazione scarso, gravemente lesionate ed in parte crollata.

Copertura: In laterocemento, parzialmente crollata.

SEGUE DA SCHEDA C LA PARETE DI NORD E PARZIALMENTE CROLLATA APPOGGIANDOSI ALL'EDIFICIO ADIACENTE DI PROPRIETA' GIO. VANNINI ANTONIO (PART. LLA 140 FG. 68) E' NECESSARIA LA DEMOLIZIONE PARZIALE, SALVAGUARDANDO LE STRUTTURE DELLA CHIESA CONTIGUA, INTERVENENDO A LIVELLO DI PRIMO SOLAIO E, SE NECESSARIO, IN CORSO D'OPERA, ANCHE NELLA PARTE SOTTO STANTE
