COMUNE DI VALLE CASTELLANA

STATO CONSISTENZA IMMOBILE SITO IN FRAZIONE MORRICE DEL COMUNE DI VALLE CASTELLANA.

SCHEDA VALUTAZIONE GTS "ampliata"
MESSA IN SICUREZZA TEMPORANEA POST-SISMICA DI MANUFATTI EDILIZI

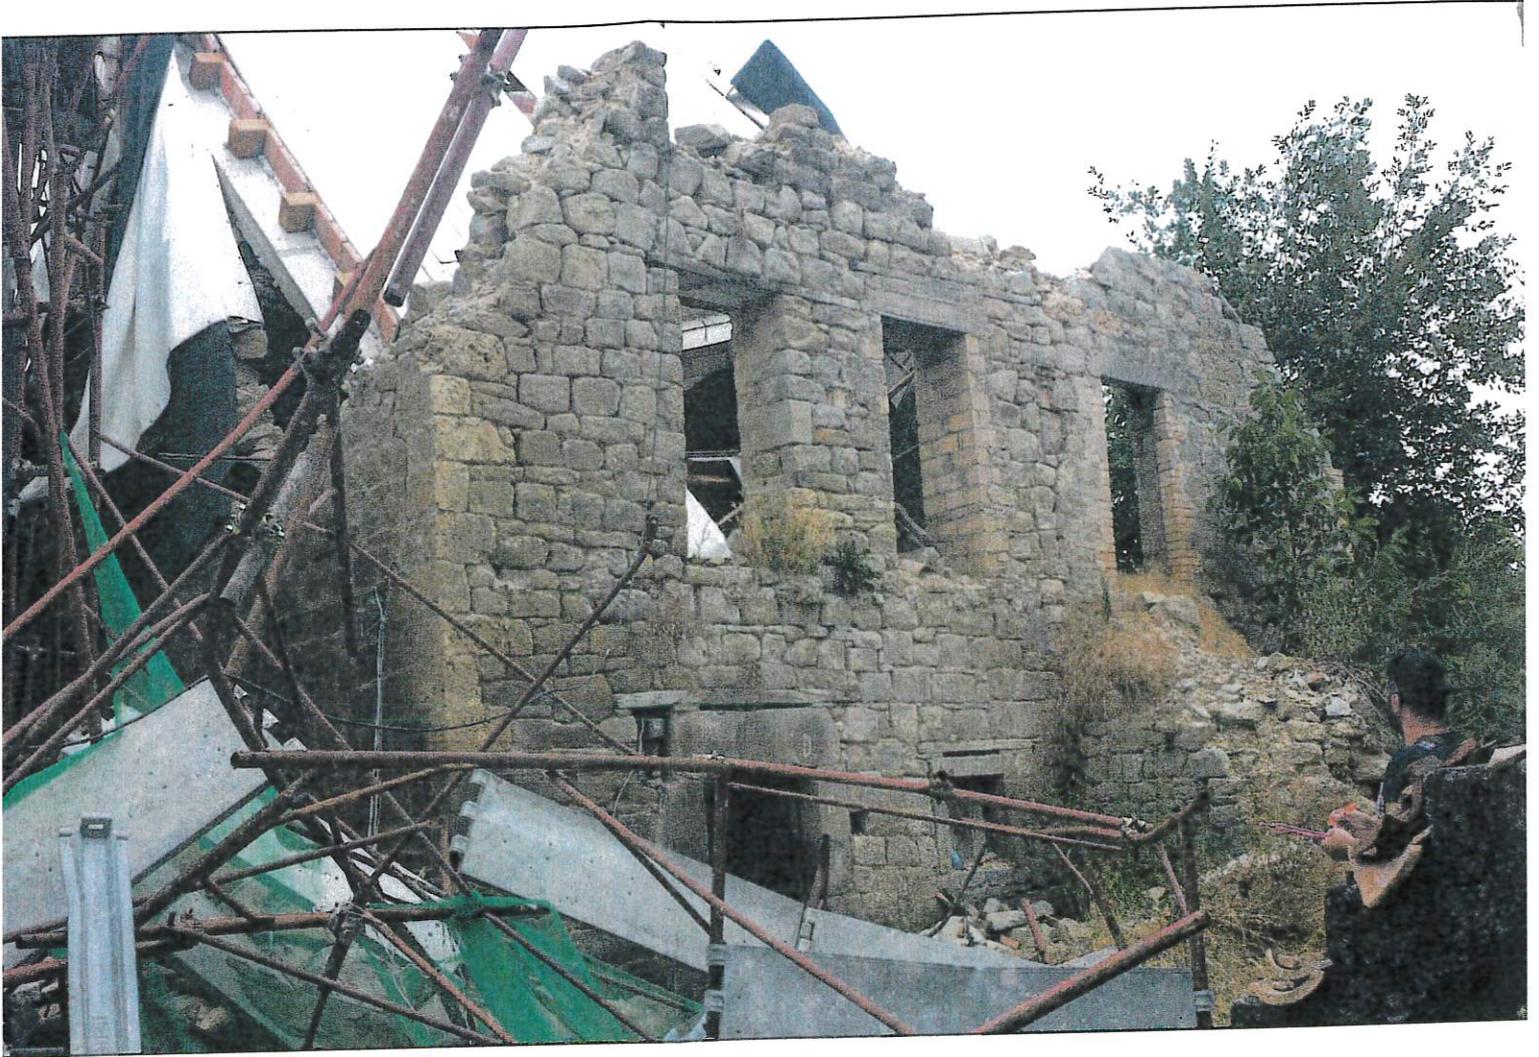
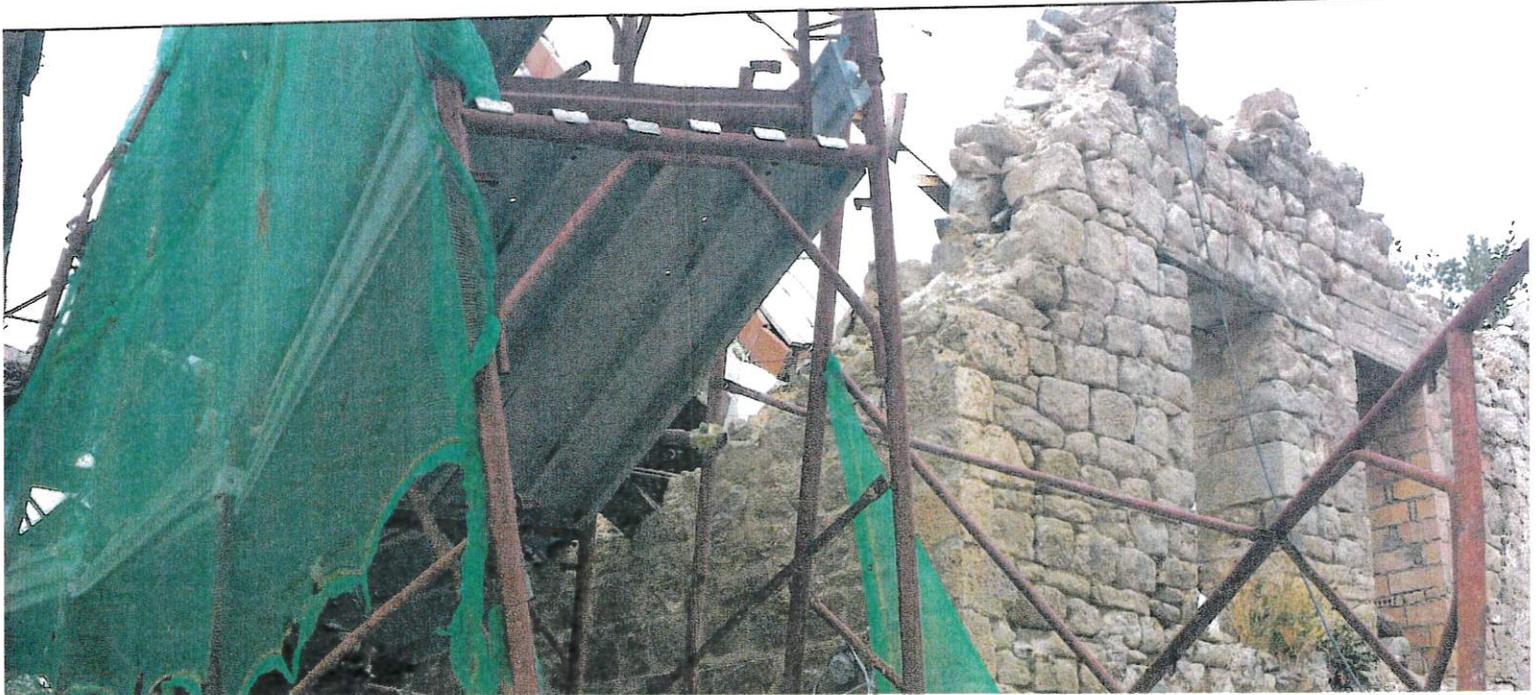
UMENTAZIONE FOTOGRAFICA

Facciate esterne: Pietra naturale arenaria, con giunti di malta mista a terra. Stato di conservazione scarso, gravemente lesionate ed in buona parte crollata.

Copertura: In legno, parzialmente crollata.

Non è stato possibile accedere all'interno dell'abitazione per una valutazione degli arredi in quanto l'edificio risulta gravemente lesionato e pericolante.

Il presente stato di consistenza ha valenza di liberatoria ai fini della demolizione per pubblica incolumità.
