RELAZIONE GENERALE E DOCUMENTAZIONE FOTOGRAFICA

Cod. Com- MESSA P_17017	OPERE PROVVISORIALI E MESSA IN SICUREZZA VIA CASTELLO N. 45, 63091 VENAROTTA PROGETTO ESECUTIVO	RELAZIONE GENERALE E DOCUMENTAZIONE FOTOGRAFICA	Pagina 1 di 11
-------------------------------	---	---	-------------------

Con la presente relazione si vuole descrivere l'intervento di messa in sicurezza di un edificio sito nel Comune di Venarotta gravemente lesionato in seguito agli eventi sismici del 24/08/2016 e successivi.

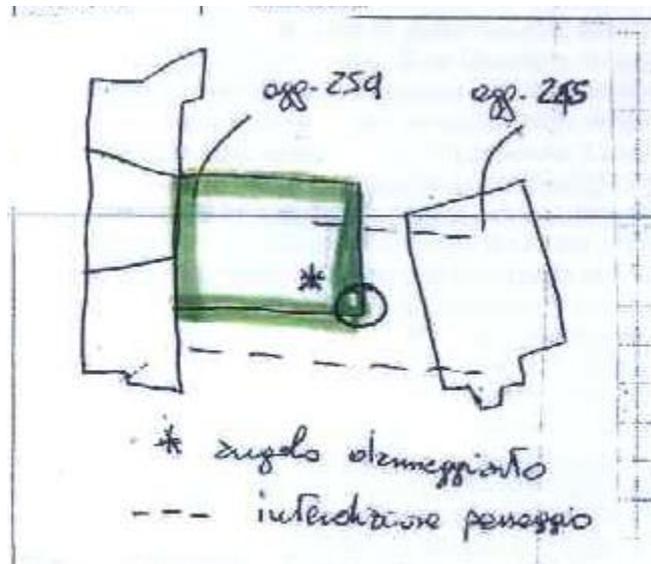
L'edificio è stato oggetto di sopralluogo da parte del personale della Protezione Civile incaricato di redigerne la scheda AeDES nella quale è stato dichiarato inagibile (E). Nella sezione osservazioni sul danno e sui provvedimenti di pronto intervento, i tecnici indicano che il fabbricato presenta problemi di tipo strutturale sull'intera facciata prospiciente la pubblica via e che tali problemi compromettono anche la sicurezza del fabbricato vicino, censito al foglio n.18 particella n. 199. Si riportano, nello specifico, le valutazioni dei tecnici e le prescrizioni previste nella scheda AeDES: *"Il ribaltamento dell'angolo dell'edificio può interessare l'aggregato vicino n. 245. Va interdetto il passaggio sotto l'angolo con lesioni di distacco. Va puntellata la zona di solaio in corrispondenza di detto angolo (puntellatura da cielo a terra). Nell'angolo in questione è presente un tubo del gas già parzialmente distaccato dalla muratura seppure integro"*.

Estratto della scheda Aedes

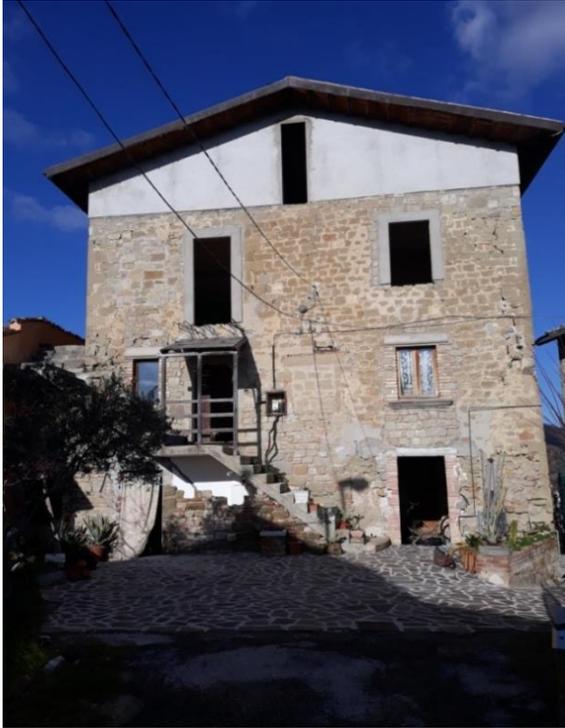
Foto 1 – Facciata su con lesioni gravi e diffuse

La "Scheda Valutazione GTS" (messa in sicurezza temporanea post-sisma dei manufatti edilizi), successivamente redatta, conferma la necessità di realizzare i provvedimenti di pronto intervento indicati nella scheda AeDES. Si specifica inoltre quanto segue: *"si ravvisa la necessità di interdire l'accesso al fabbricato censito al fg. 18 p.Ila 199 per rischio esterno indotto dal fabbricato di cui alla p.Ila 198. In esito al sopralluogo sono stati rilevati problemi di tipo strutturale sull'intera facciata prospiciente il fabbricato censito alla p.Ila 199 pertanto si ritiene di dover intervenire mediante cinturazione del fabbricato, previa sbadacchiatura delle aperture, al fine di trattenere la parete e gli angoli interessati dalle lesioni"*.

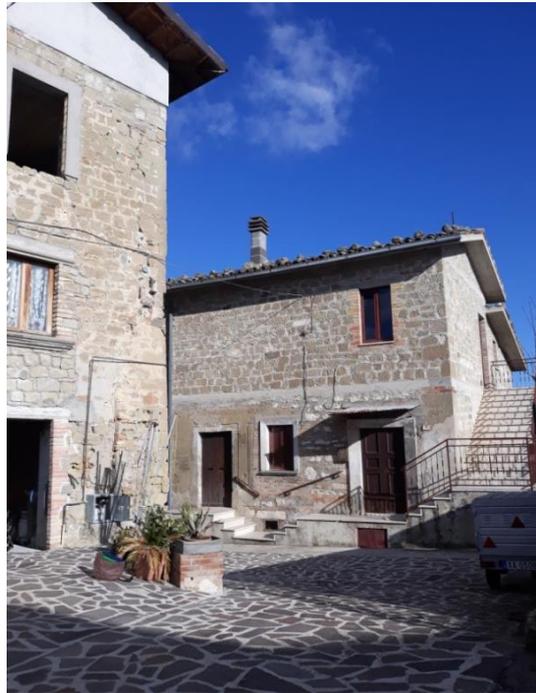
Foto 2 –Lesioni d’angolo a rischio ribaltamento su pubblica via

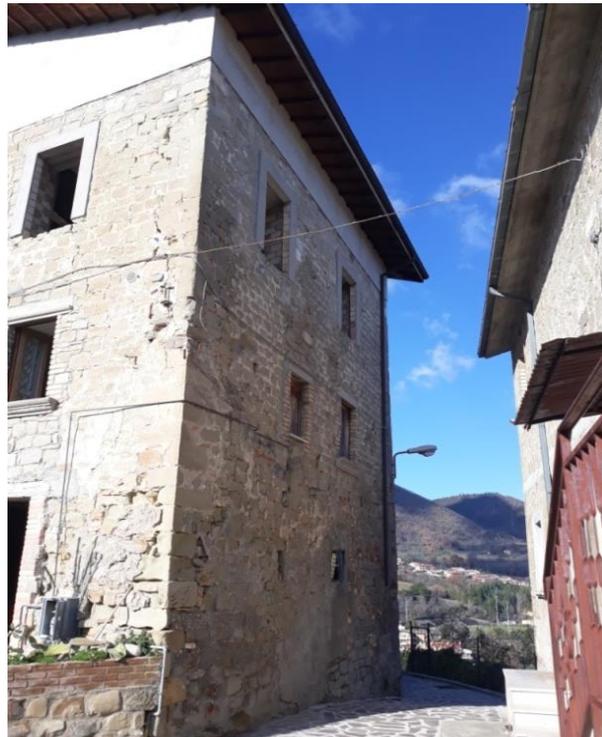
Foto 3 – Lesioni d'angolo a rischio ribaltamento su pubblica via

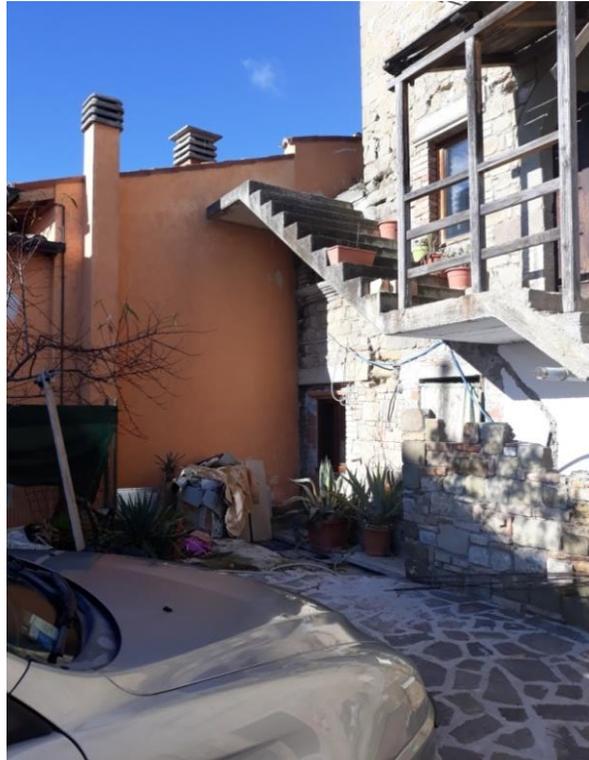
Foto 4 – Lato in aderenza a fabbricato vicino
