| Tavola: | 1 |

Comune di Castel di Lama (AP)

SCIA in sanatoria per opere interne ed esterne  
in edificio di civile abitazione

Via A. Vivaldi n°1

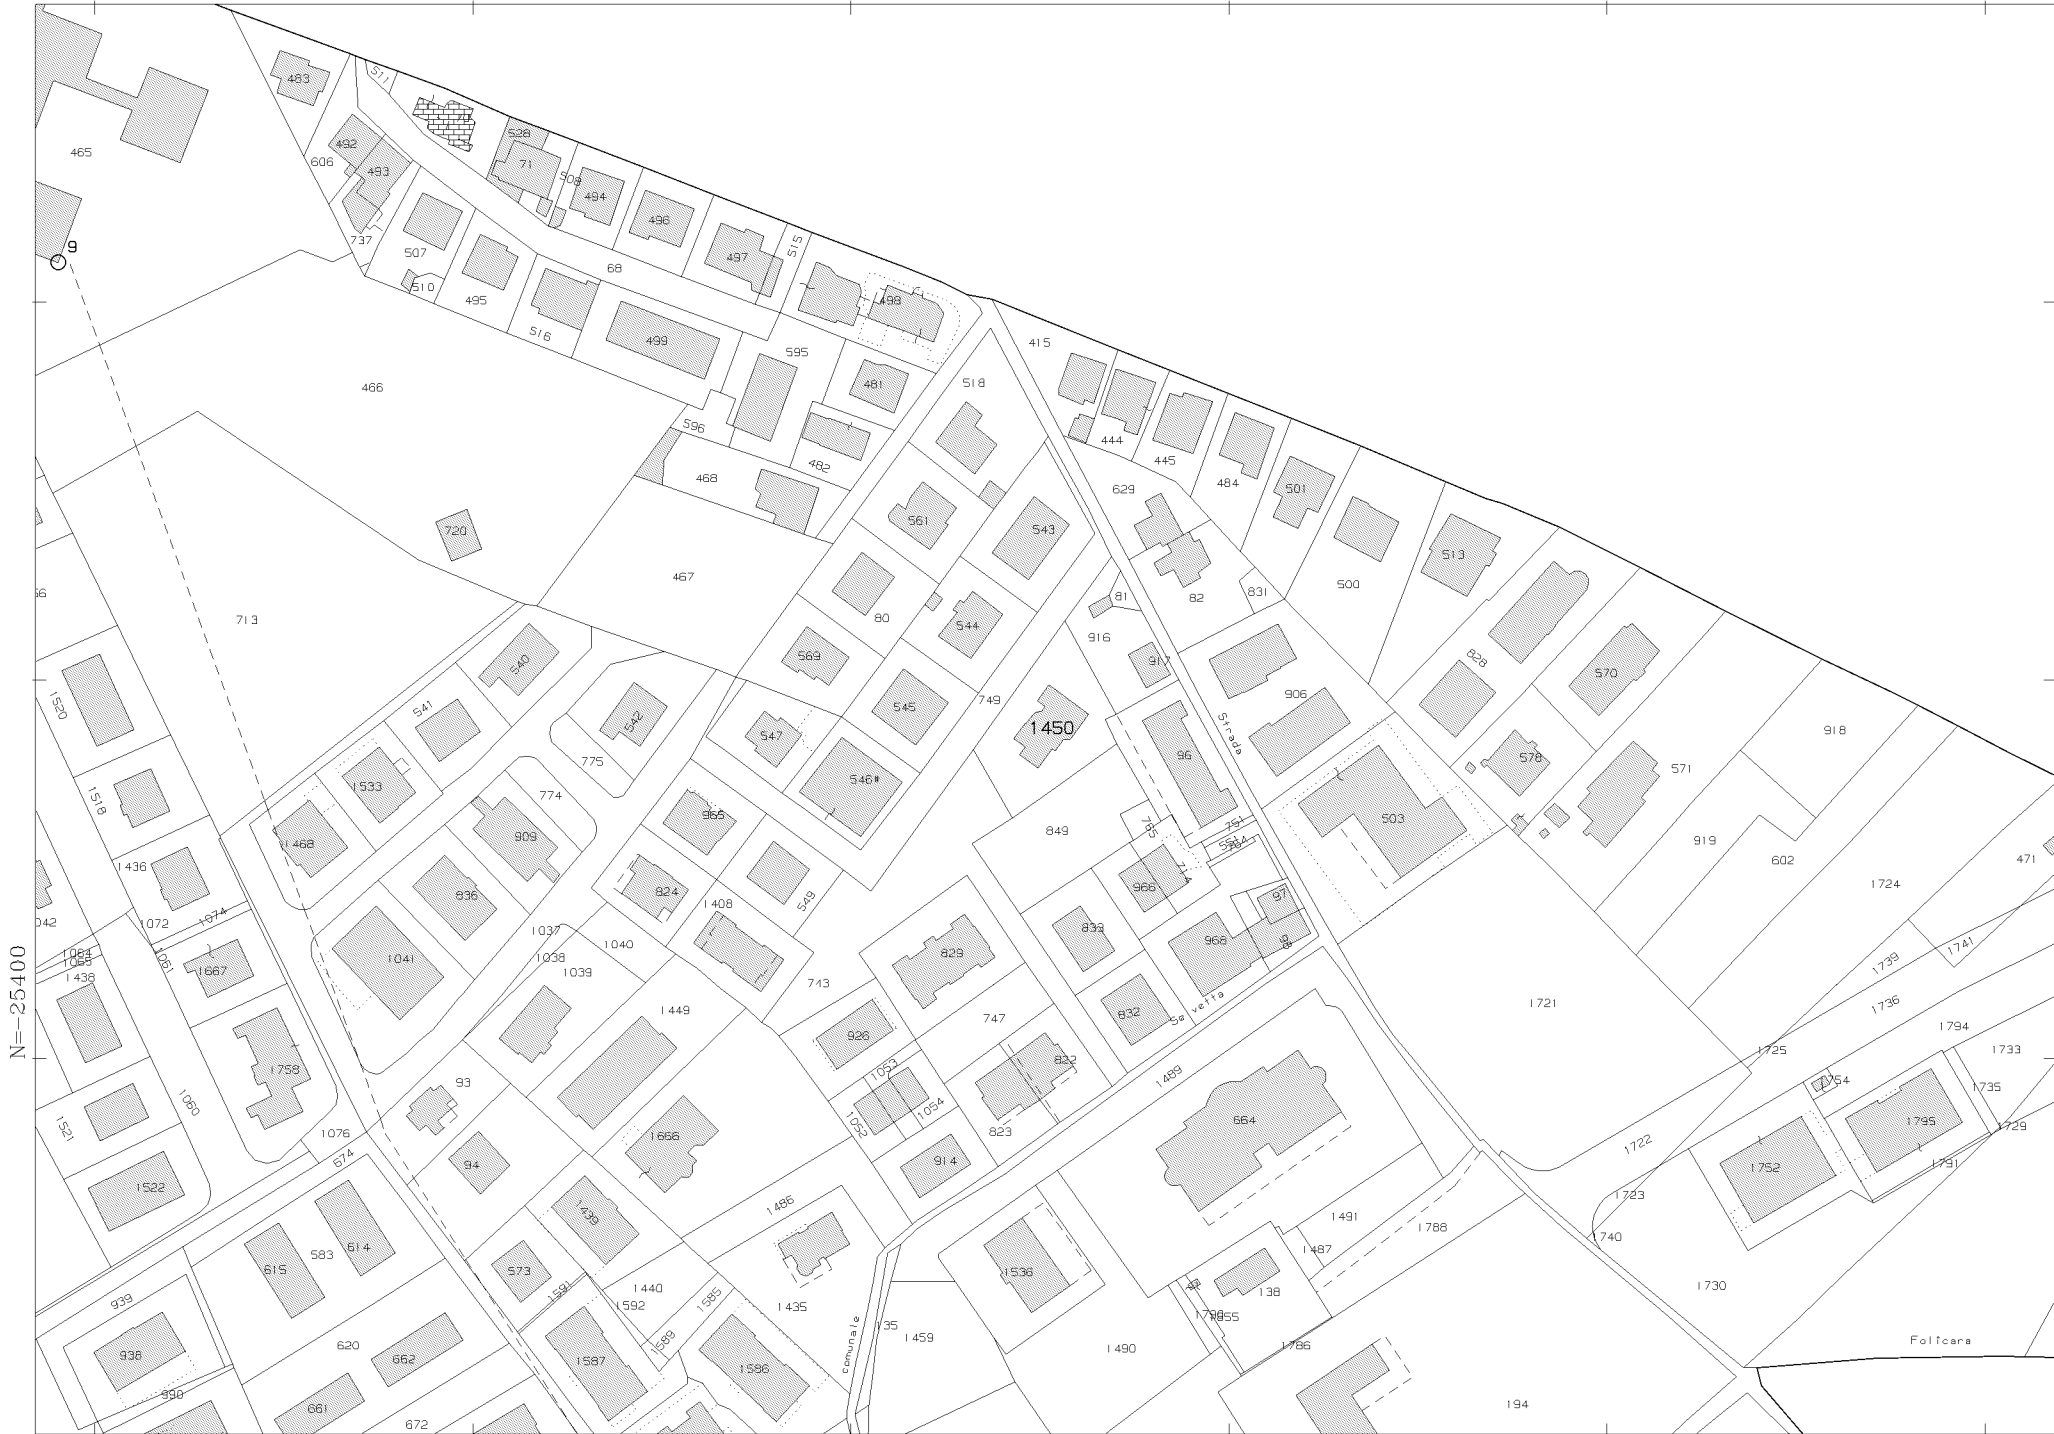
Comune: CASTEL DI LAMA  
Foglio: 10  
Scala originale: 1:2000  
Dimensione cornice: 534.000 x 378.000 metri  
4-Dic-2017 13:17:39  
Prot. n. T199683/2017

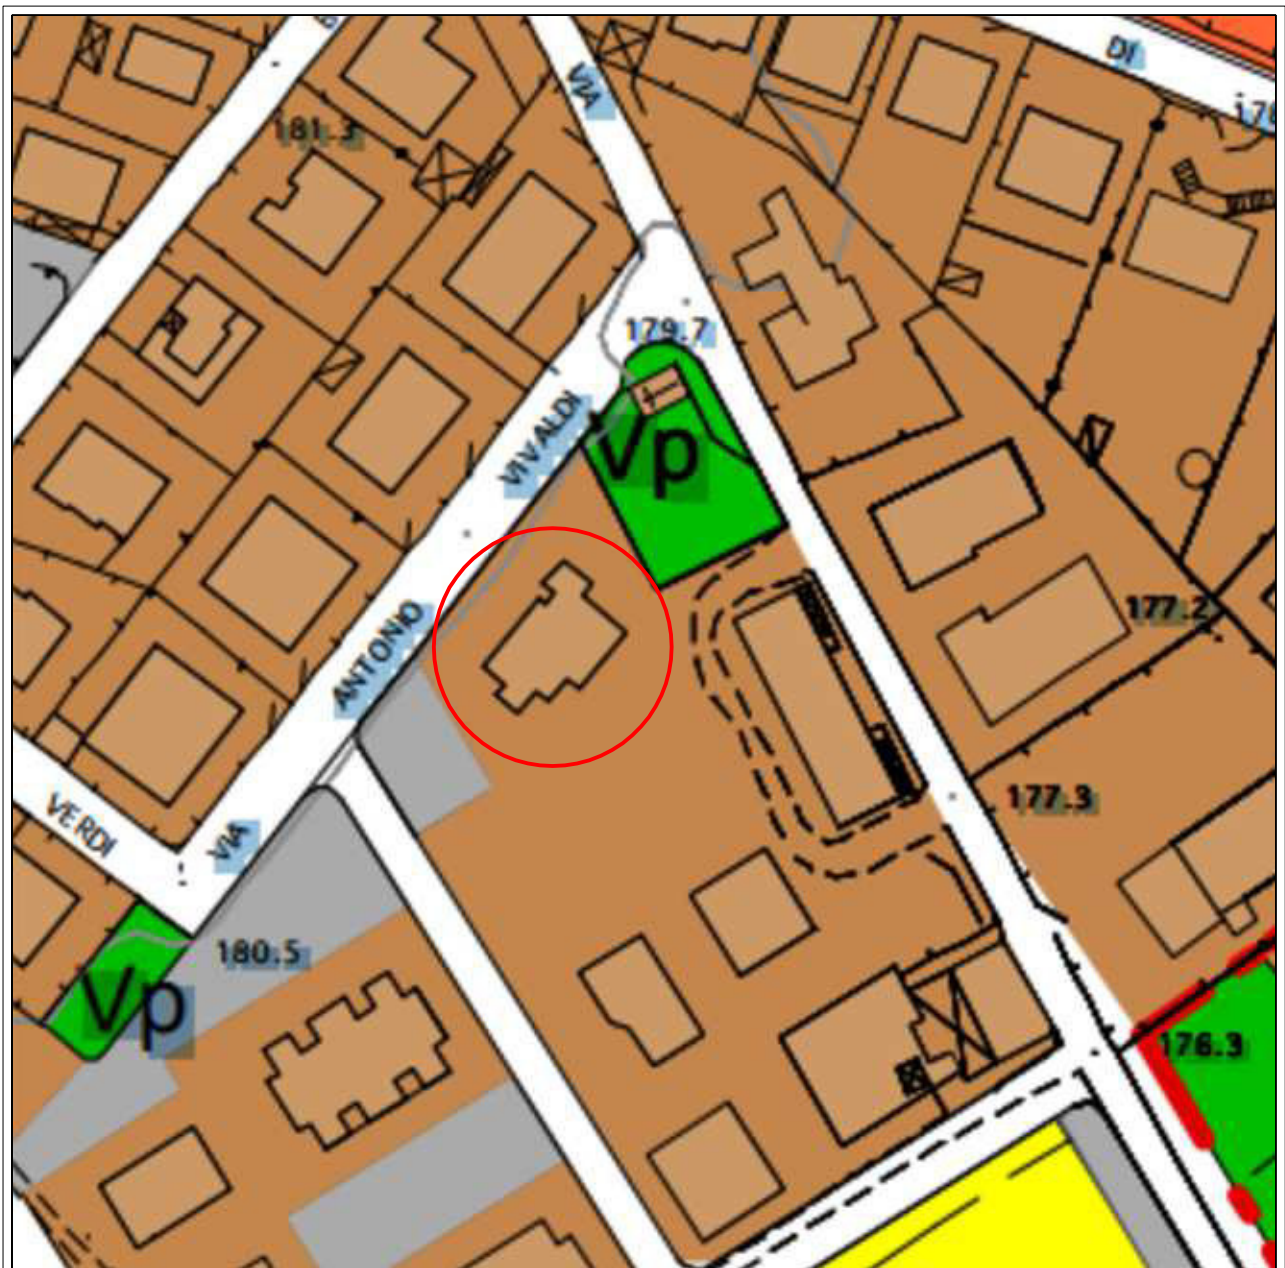
STRALCIO PRG  
scala 1:1000
